H15年7月26日発生
宮城県北部地震災害復旧箇所

鳴瀬川 H15_木間塚上流地区耐震対策（右岸14.7k+200～15.0k+35）

鳴瀬川 H15_木間塚下流地区耐震対策 (右岸12.9k+60~13.1k+94)

鳴瀬川 H15_二郷地区耐震対策（左岸12.7k+270～13.3k+143）

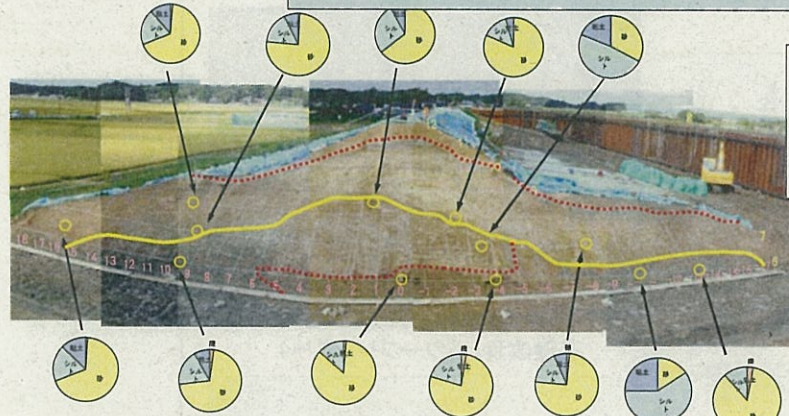
堤体開削調査写真および粒度組成(砂、シルト、粘土)

- ・天端で約1mの沈下。
- ・法面には天端側が沈下したような亀裂(幅40～80cm、深さ40～80cm)
- ・川裏法面の一部にはらみ出しおよび漏水
- ・護岸の一部も破壊していた
- ・噴砂痕等は確認されなかった。
(堤体川裏側の法尻付近に噴砂痕のようなものが確認された)

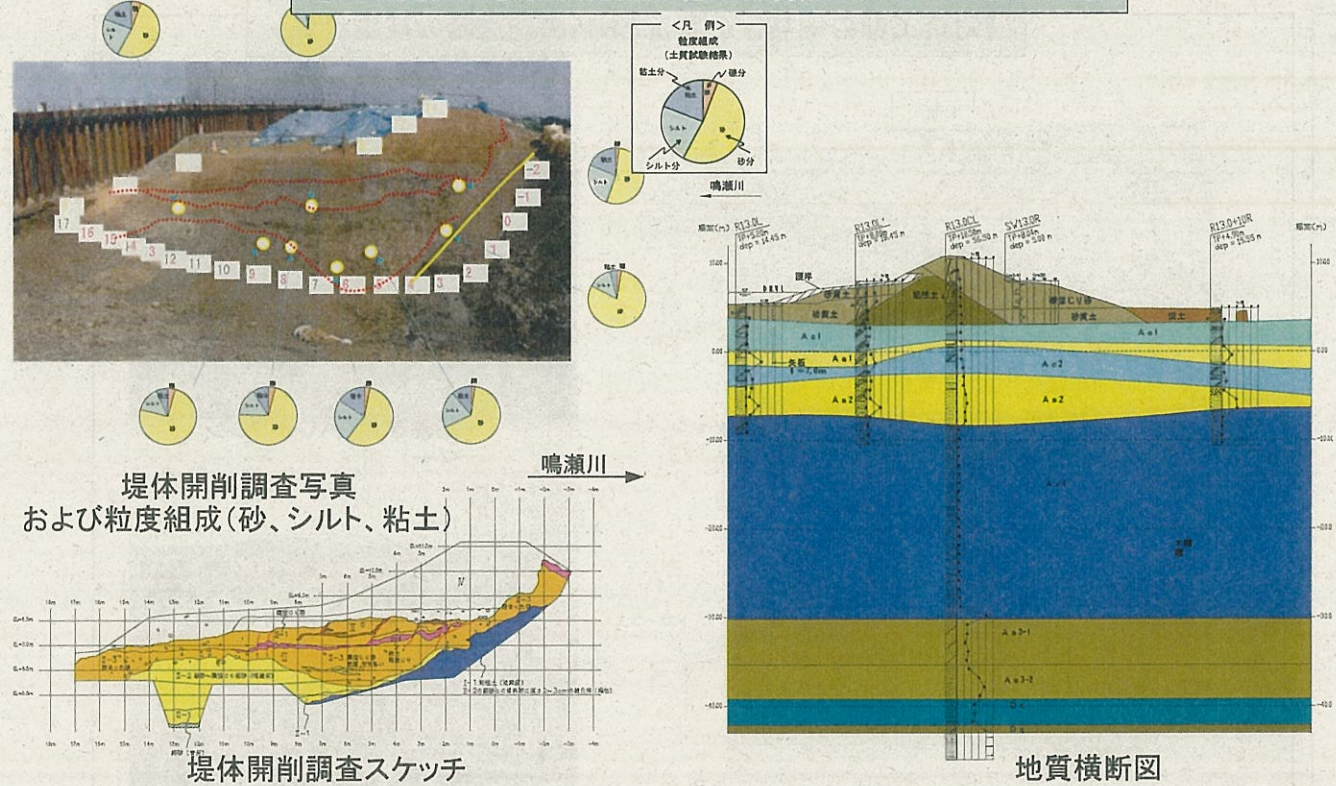
【H15地震時 堤防開削調査、堤体粒度組成および地質横断面図】

- ・堤防天端の沈下は約3m、亀裂深は1~2m (水位が確認されるが、降雨水の可能性もあり)
- ・法尻変位3~5m、側道に変状はなく、崩壊した堤体が側道上に覆い被さるような形態
- ・被災形態は堤体の崩壊状であり、付近に隆起や噴砂跡は確認されていない
- ・盛土は崩壊して泥濘化、緊急復旧の際に一部セメントを添加した

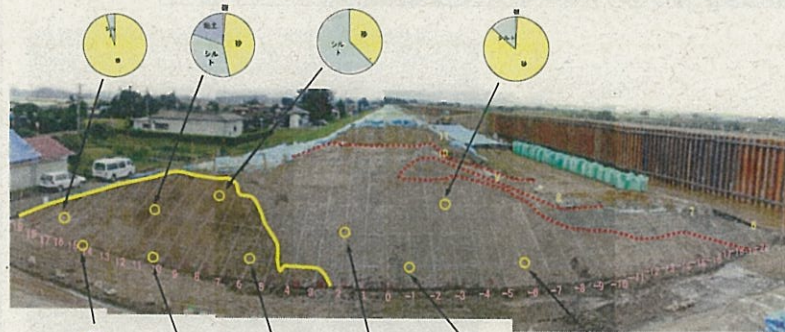
堤体開削調査写真および粒度組成(砂、シルト、粘土)

- ・堤防天端の段差40～80cm、法尻は川裏側に2～3m変位
- ・亀裂は幅40～80cm、深さ40～180cm、法面にも多数の亀裂。
- ・13.4k付近の法尻側道～民家にかけて地盤の盛り上りが発生
- ・13.5k付近川裏側の樹木が川側に傾斜
- ・13.4k付近の家屋も川側に傾斜
- ・被災箇所周辺では噴砂は確認されていないが、13.4kから200m下流では川裏の民家で噴砂を確認
- ・13.5kの開削断面では砂脈やすべり破壊線を確認

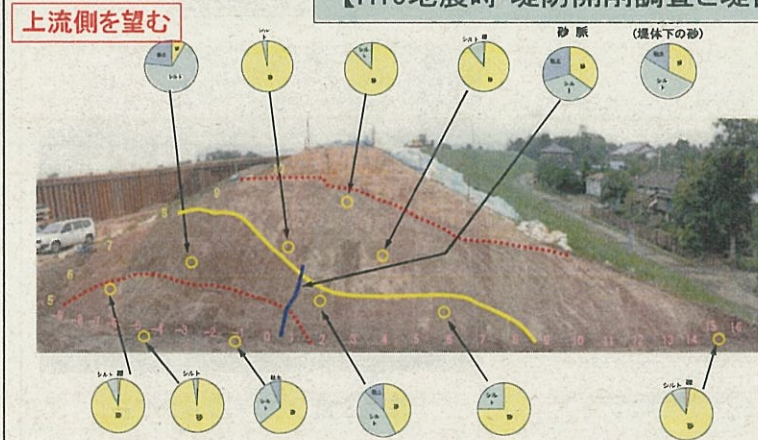
堤体開削調査写真および粒度組成(砂、シルト、粘土)

- ・天端での亀裂は幅10cm、深さ40～120cm、段差20cm
- ・沈下量は最大80cm、ただし法面のはらみ出し等は見られない
- ・川裏のり尻からのしみ出しが確認された、しみ出しは被災以前の常時も確認されている
- ・現場付近は周囲に比べ地盤高が低く、水を集めやすい地形であった
- ・堤防は上下流に比べ裏法勾配が急でヤセ堤の状態
- ・周辺でのクラックや噴砂は確認されていない
