第2回 北上川等堤防復旧技術検討会

被災主要因の考え方について（地震関係）

平成23年5月6日（金）

国土交通省 東北地方整備局

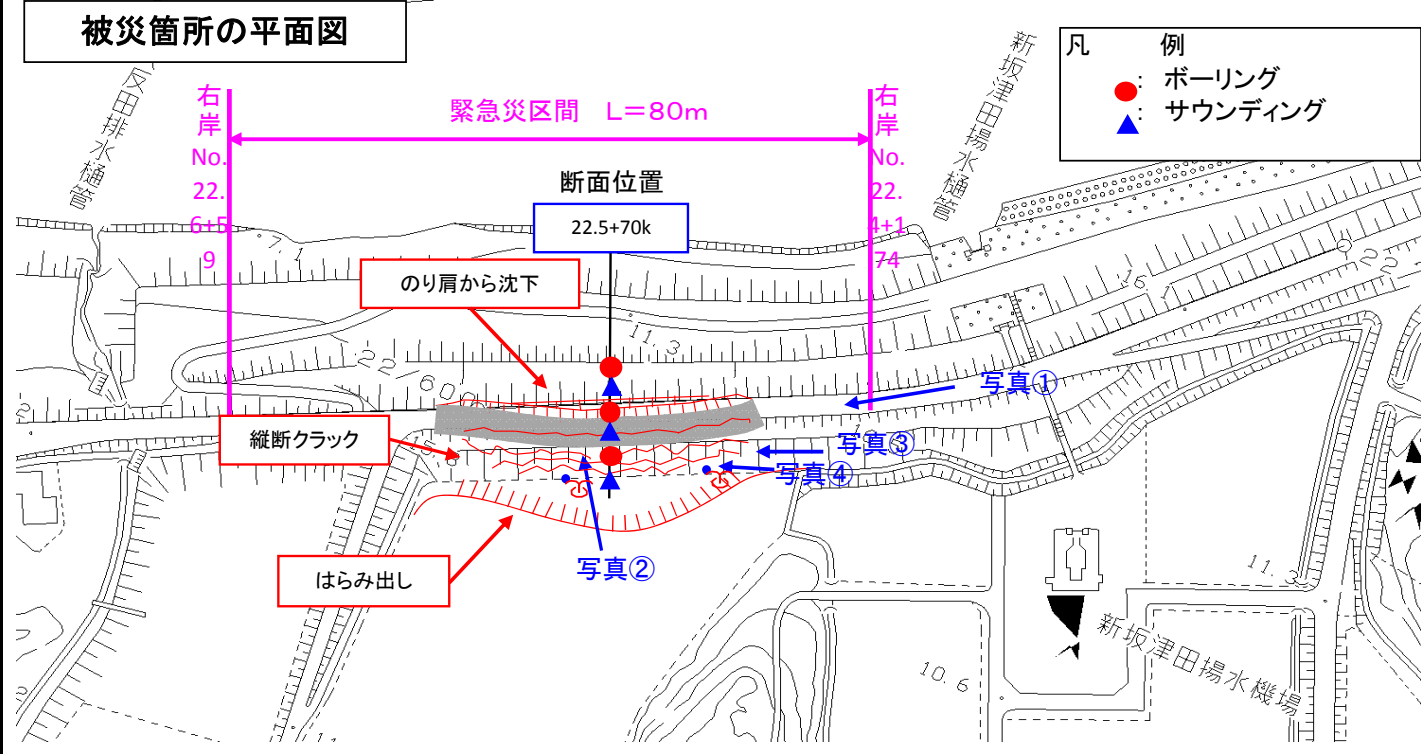
被災箇所の平面図

- <被災状況>
- ①堤防天端・川裏側に縦断方向のクラックが発生。
 - ②川裏側へはらみ出し、耕作地へ堤体が押し出される。
 - ③はらみ出し箇所において噴砂跡が確認された。

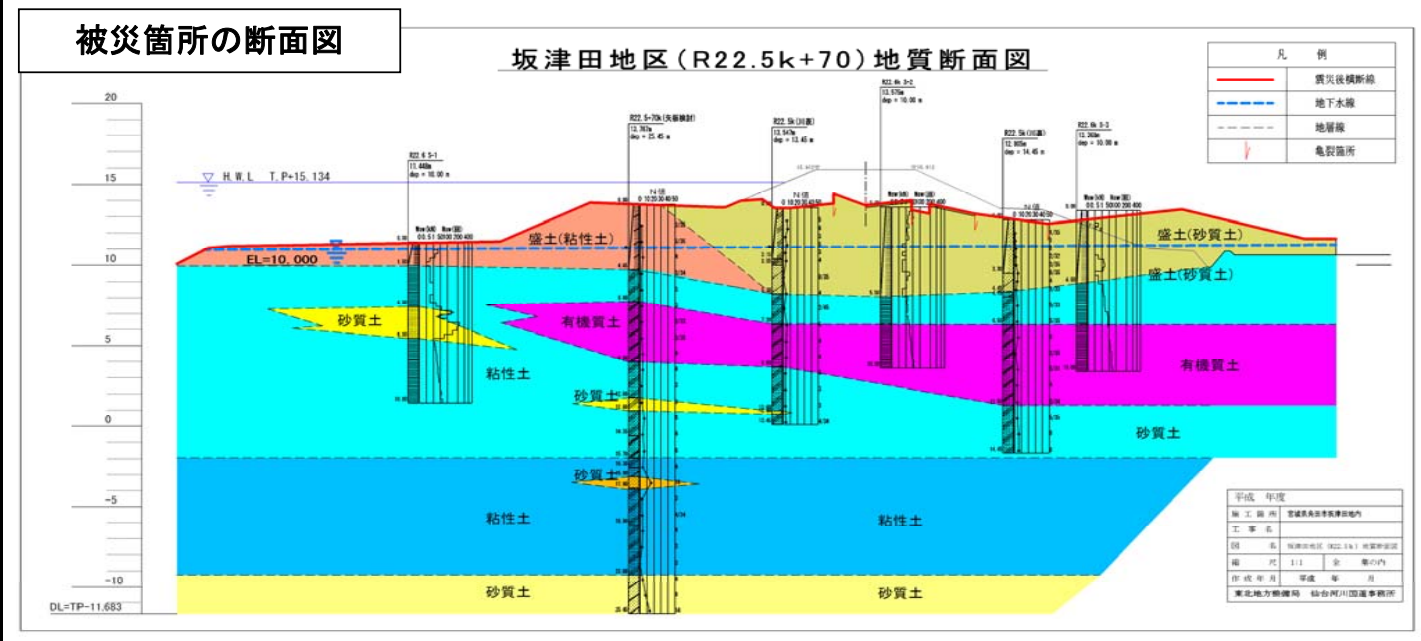
被災箇所の断面図

堤防変形 (代表断面)	沈下量	天端(S)	2.10	m
		川表のり肩部	2.00	m
		川裏のり肩部	2.30	m
	クラック	クラック深(天端最大値)	1.10	m
		↳クラック幅	0.70	m
		↳クラック下端高	12.700	TP m
		クラック深(のり部最大値)	1.20	m
		↳クラック幅	0.20	m
		↳クラック下端高	12.300	TP m
		H.W.L.	14.997	TP m
のり戻はらみ出し距離(横断方向):側方変形量				
	川表側	0.00	m	
	川裏側	11.70	m	
のり肩はらみ出し距離(横断方向):側方変形量				
	川表側		m	
	川裏側		-m	
概算変形量(断面積)				
	沈下・陥没等による減少量	24.5	m ²	
	はらみ出し等による増加量	23.9	m ²	
噴砂・噴水	亀裂内に噴砂の痕跡あり。			
地下水位		TP m	横断位置	観測日:
	11.49	TP m	川表小段	4月30日
	11.39	TP m	川表天端	4月30日
	10.54	TP m	川裏天端	4月30日
	10.50	TP m	川浦小段	4月30日
	10.19	TP m	川浦のり戻	4月30日
川裏のり先標高	10.138	TP m		
周辺状況等	堤内地側の側溝を越えて土塊が流出する。			
その他

- ◆堤防変状
 - ・川裏側への著しい変形(川表側への変形はほとんど見られない)
- ◆噴砂
 - ・堤体クラック内で確認
- ◆地下水位
 - ・堤体土層内に地下水位を確認
- ◆周辺状況
 - ・堤内地側堤脚水路を越えて土砂が流出
- ◆堤体土
 - ・細粒分含有率FC<=35%、D₅₀<=10mm、D₁₀<=1mmを満たす

○閉封飽和域(堤体土)の液状化

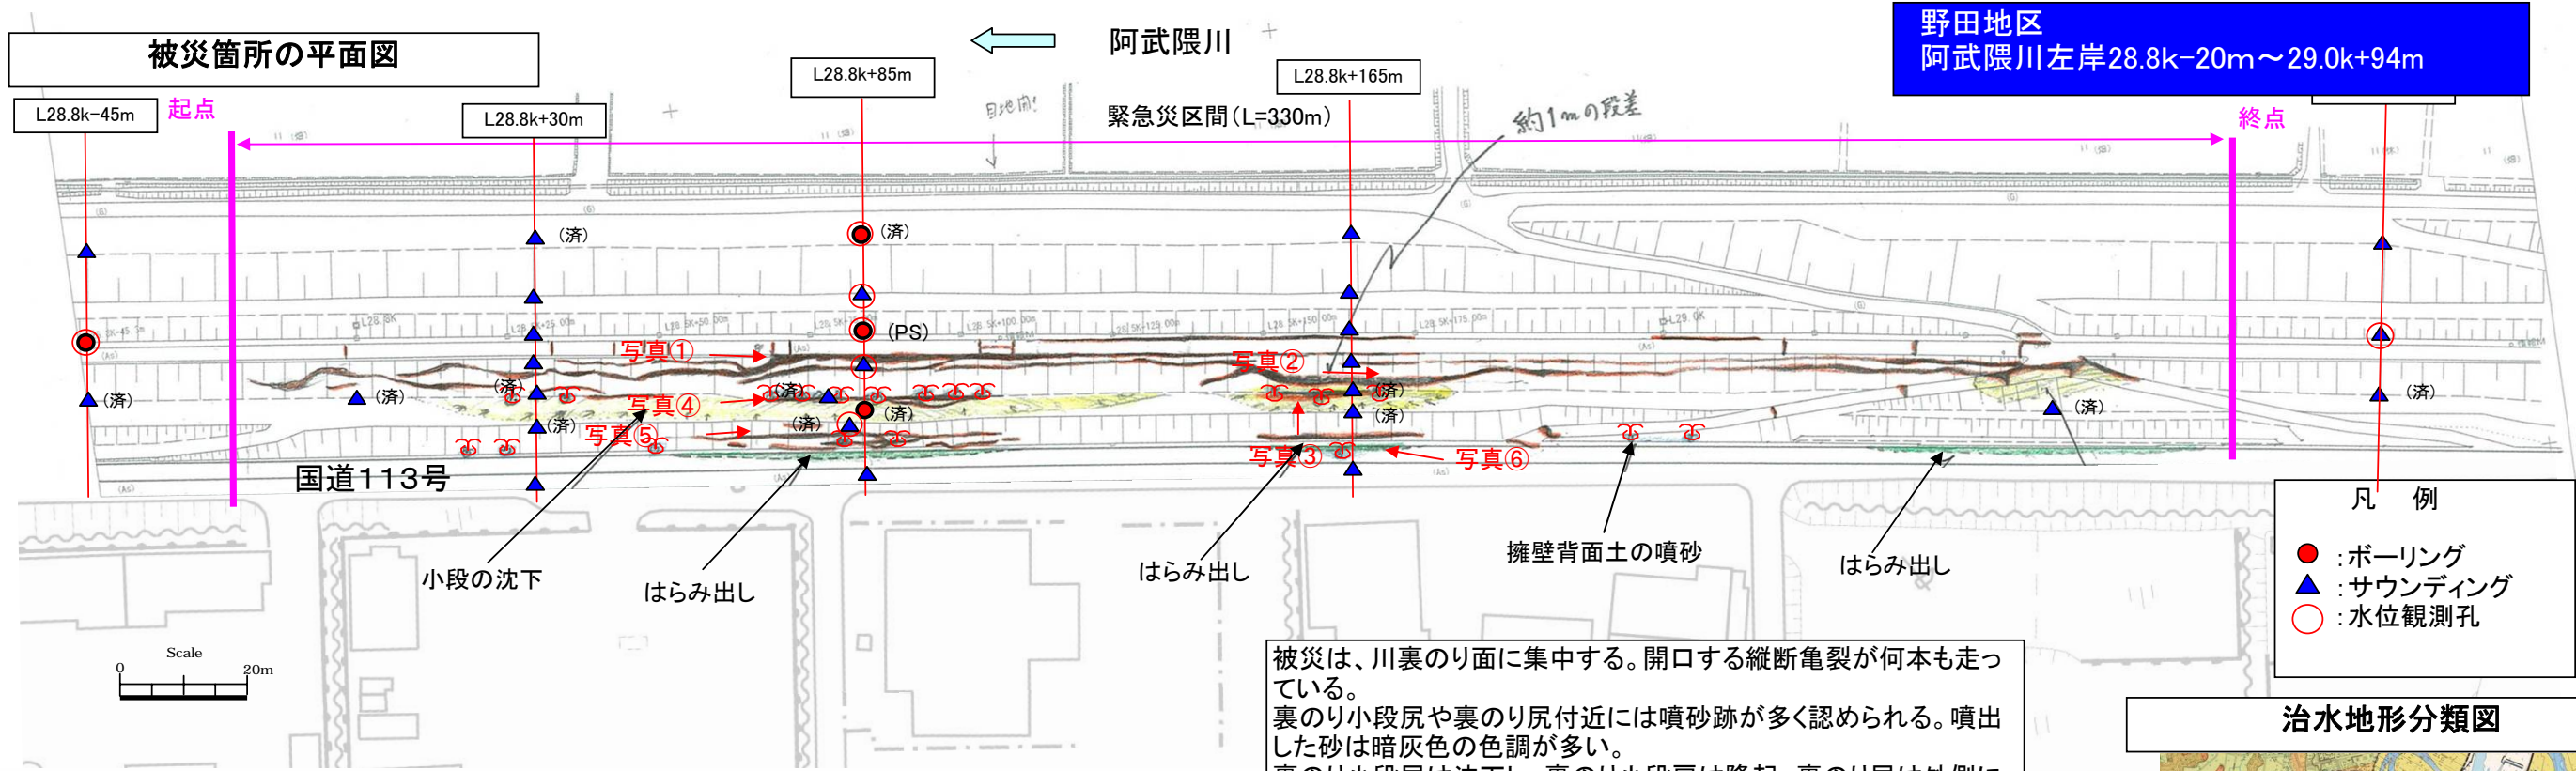
被災は、川裏のり面に集中する。開口する縦断亀裂が何本も走っている。裏のり小段尻や裏のり尻付近には噴砂跡が多く認められる。噴出した砂は暗灰色の色調が多い。裏のり小段尻は沈下し、裏のり小段肩は隆起、裏のり尻は外側にはらむような変状形態を示す。

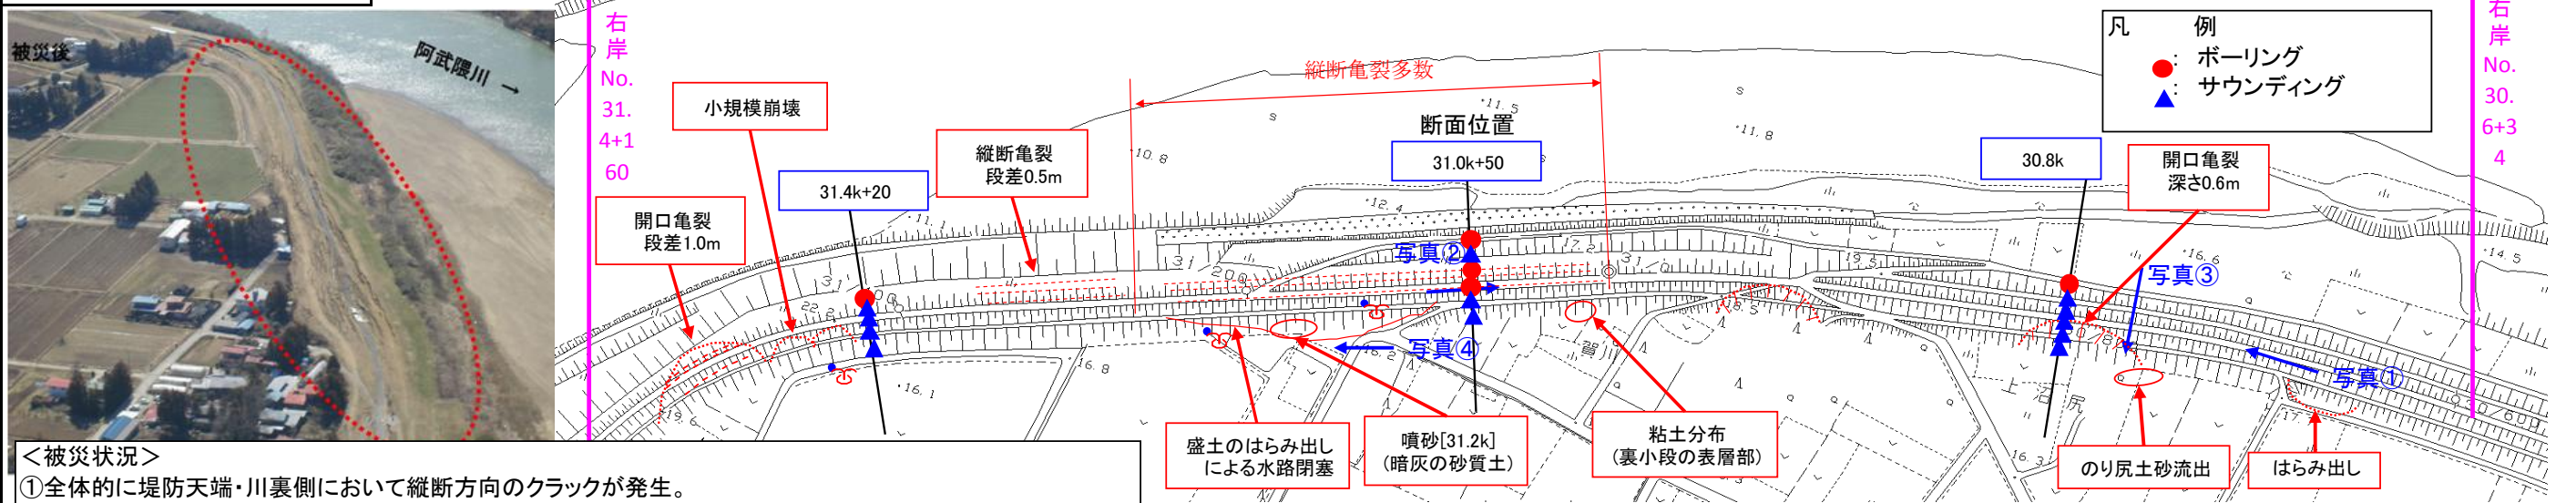
被災箇所の平面図

- ①全体的に堤防天端・川裏側において縦断方向のクラックが発生。
- ②川表のり肩から沈下。川裏のり面方向に堤体が移動し、川裏のり面が耕作地へ押出される。
- ③天端から裏のり面の間に発生した亀裂底部に細粒砂が確認された。
- ④川裏側に位置する耕作地での変状は特に確認されない。

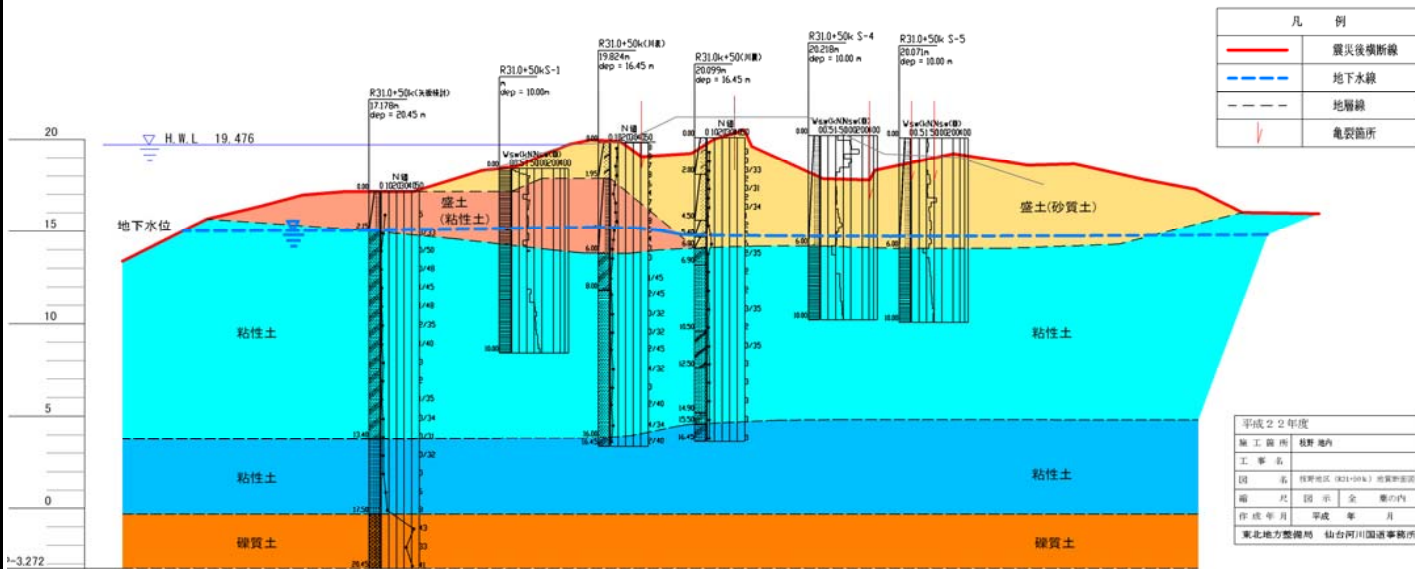
枝野地区 (R31+50k) 地質断面図

堤防変形 (代表断面)	沈下量	天端 (S)	2.00	m
		川表のり肩部	2.00	m
		川裏のり肩部	3.00	m
	クラック	クラック深 (天端最大値)	1.00	m
		↳ クラック幅	0.30	m
		↳ クラック下端高	16.800	TP m
		クラック深 (のり部最大値)	1.00	m
		↳ クラック幅	0.30	m
		↳ クラック下端高	18.000	TP m
		H.W.L.	19.476	TP m
のり戻りはらみ出し距離 (横断方向): 側方変形量				
	川表側	0.00	m	
	川裏側	6.10	m	
のり肩はらみ出し距離 (横断方向): 側方変形量				
	川表側		m	
	川裏側		m	
概算変形量 (断面積)				
	沈下・陥没等による減少量	26.2	m ²	
	はらみ出し等による増加量	16.6	m ²	
噴砂・噴水	・亀裂内に噴砂の痕跡あり。 ・川裏のり尻付近より細砂、水の流出痕跡あり。			
地下水位	15.88	TP m	横断位置	観測日:
	15.88	TP m	川表小段	4月30日
	15.89	TP m	川裏小段	4月30日
		TP m		
		TP m		
川裏のり先標高	16.128	TP m		
周辺状況等	堤内地の土側溝に土塊が乗り上げるように変形。			
その他

- ◆堤防変状
 - ・川裏側への著しい変形 (川表側への変形はほとんど見られない)
- ◆噴砂
 - ・川裏のり尻付近および堤体クラック内で確認
- ◆地下水位
 - ・堤体土層内に地下水位を確認
- ◆周辺状況
 - ・堤内地側堤脚水路に土塊が乗り上げ
- ◆堤体土
 - ・細粒分含有率FC<=35%、D₅₀<=10mmを満たす層が存在する

○閉封飽和域 (堤体土) の液状化

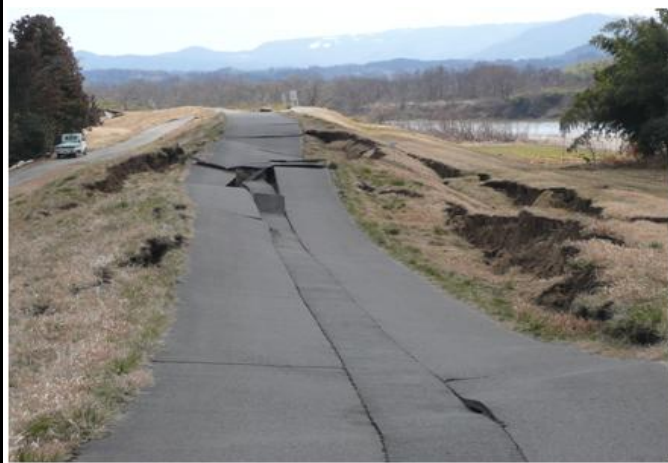
①右岸30.8k付近: 縦断クラック発生 深さは1.00m程度。

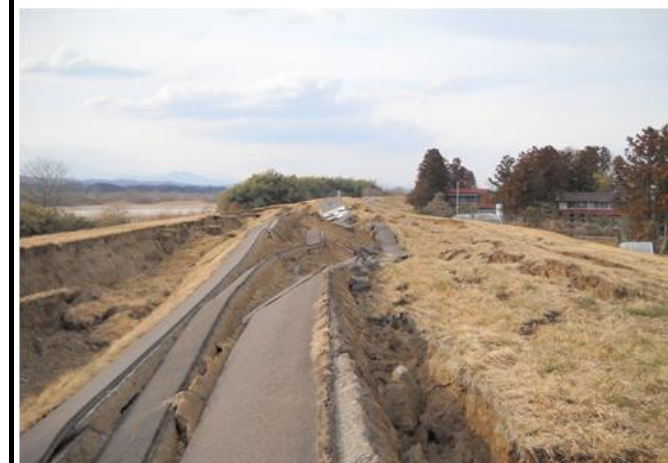
②右岸31.0k付近: 天端縦断クラック 堤体沈下量=2.30m。

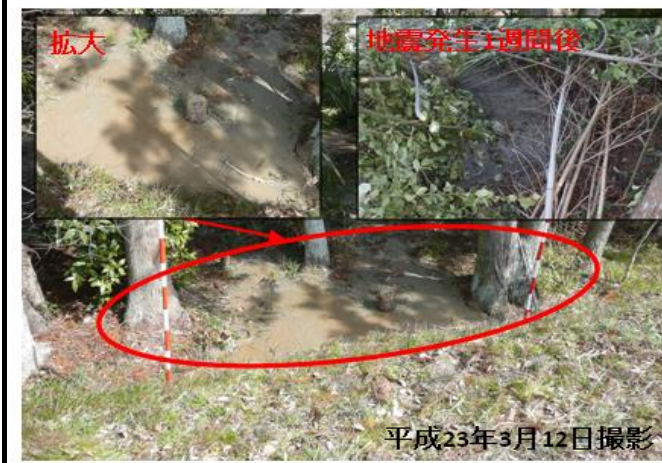
③右岸30.8k付近: 川裏のり戻り土砂流出状況 暗灰色の細砂が分布。砂は高含水である。

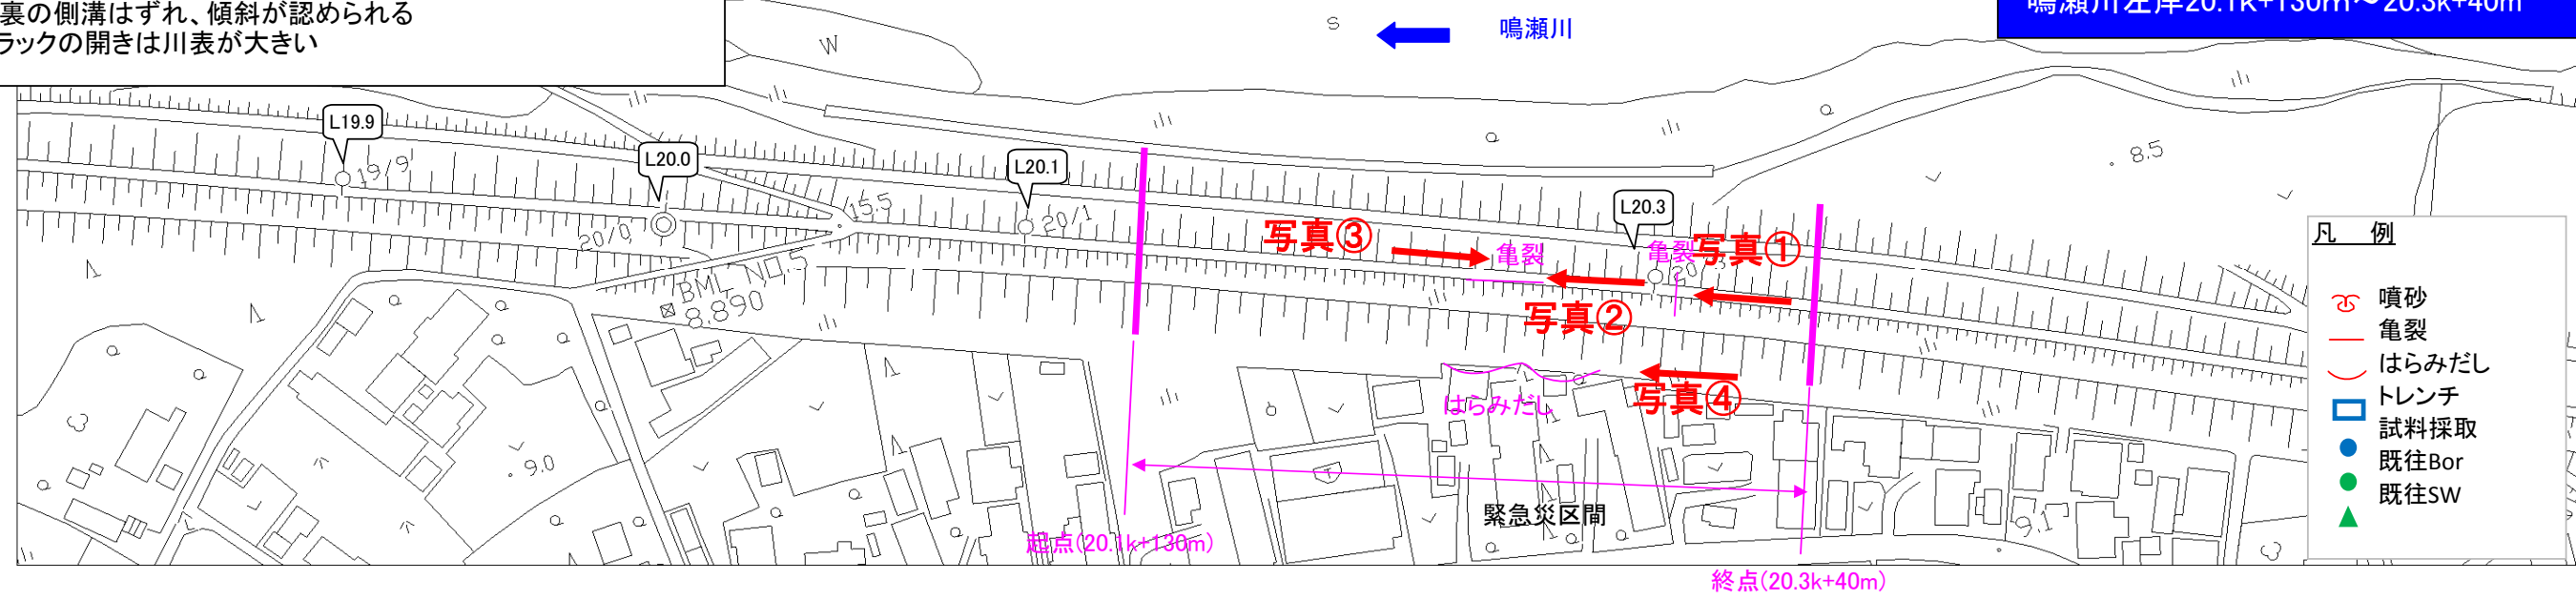
178: 練牛地区
鳴瀬川左岸20.1k+130m~20.3k+40m

- ・天端の沈下量は川裏が大きく、天端舗装は傾斜している
- ・川裏法尻は隆起、はらみだしが認められる
- ・川裏の側溝はずれ、傾斜が認められる
- ・クラックの開きは川表が大きい

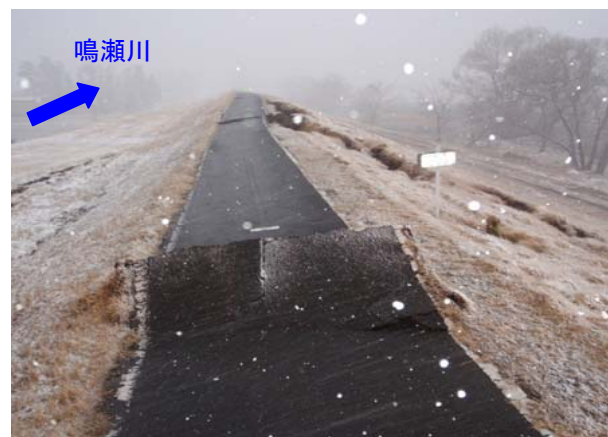
写真①: 天端に沈下による横断クラック

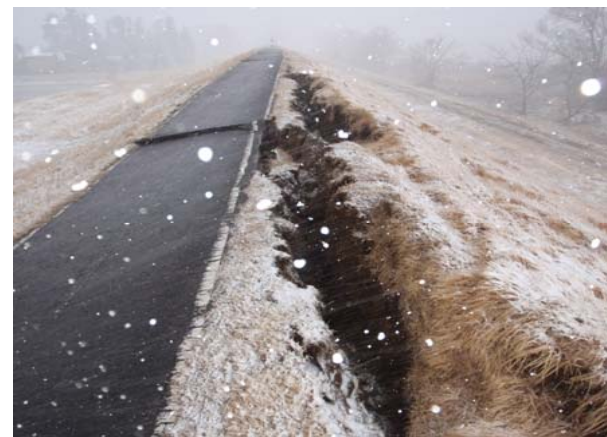
写真②: 堤内法肩に縦断クラック L=150m

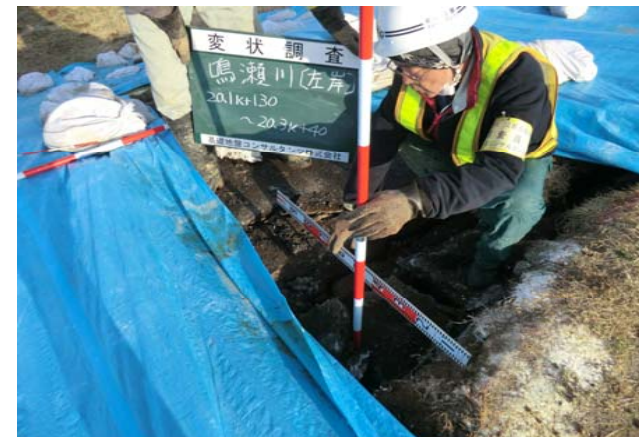
写真③: 堤内法肩縦断クラック(近景) L=150m W=30cm H=50cm

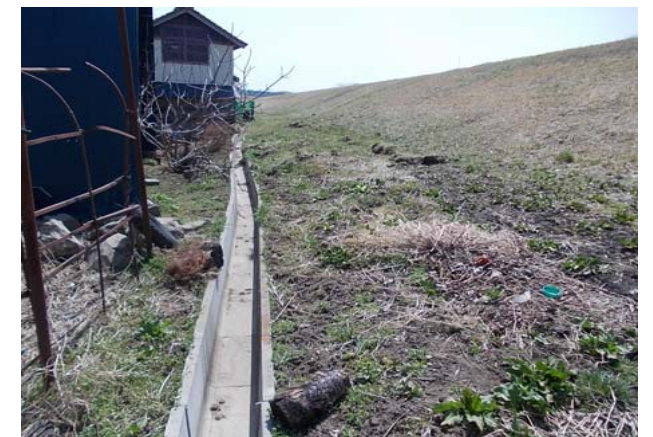
写真④: 裏法尻は隆起、はらみ出しが認められる

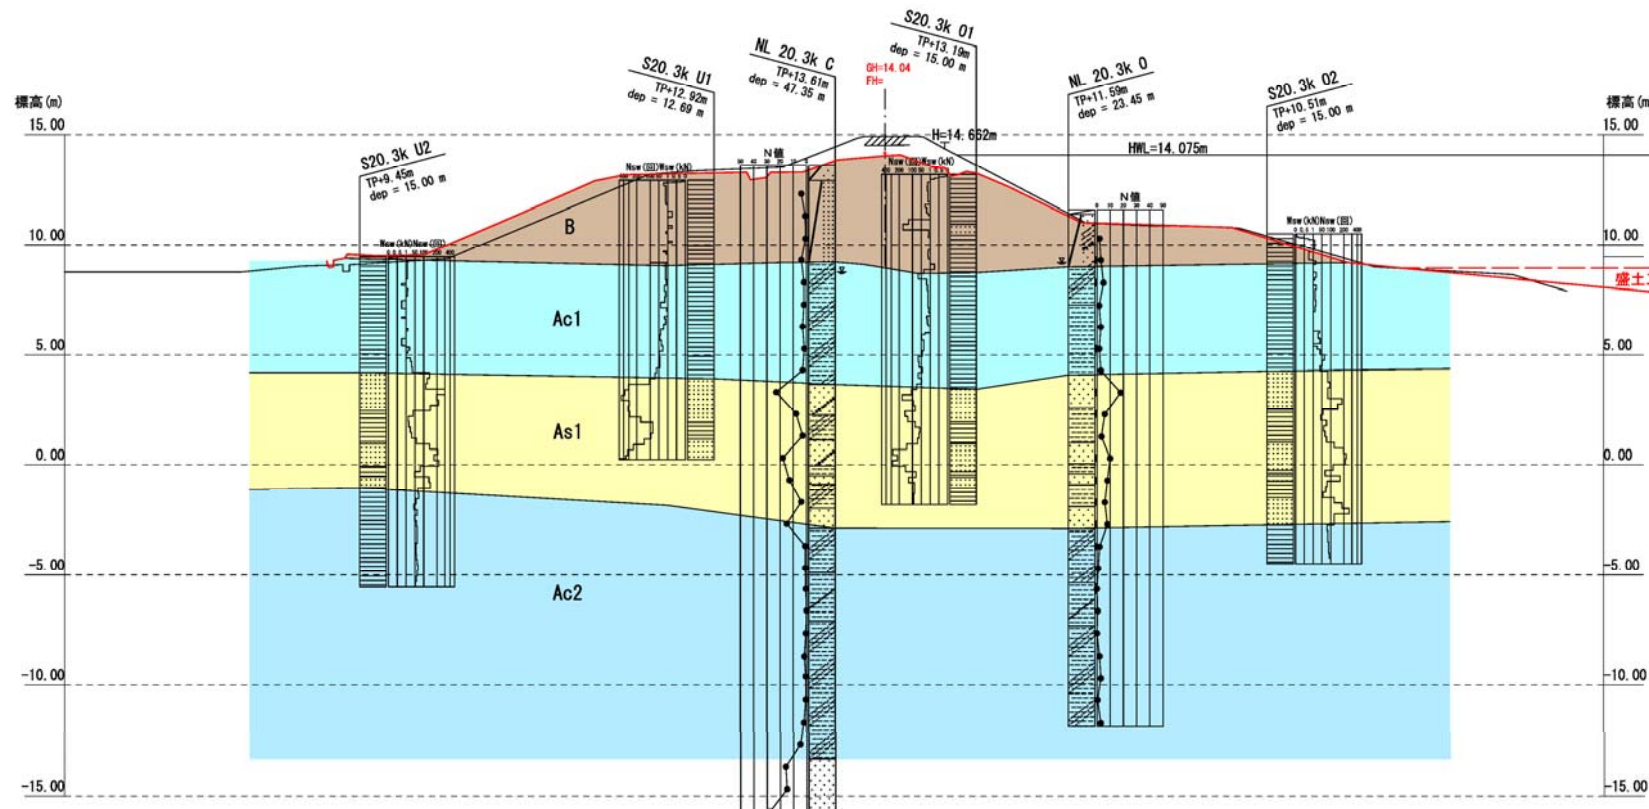
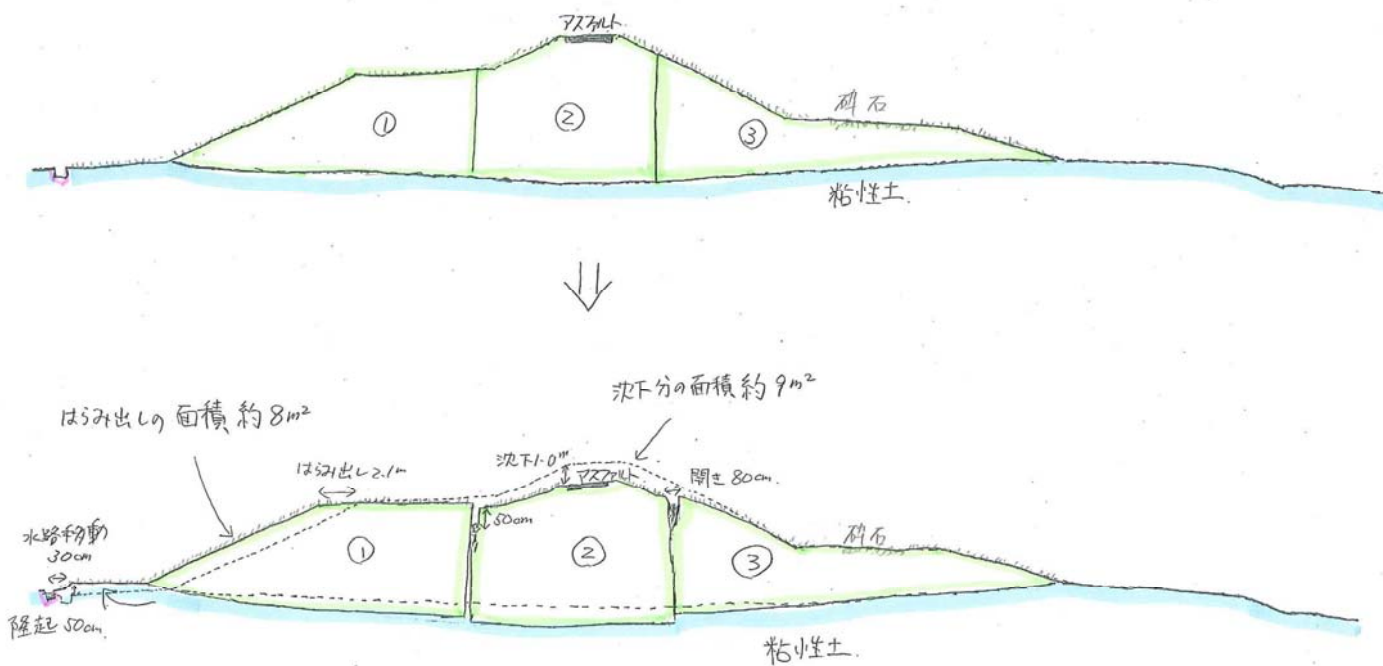
178: 和多田沼地区
 鳴瀬川左岸20.1k+130m~20.3k+40m

堤防変形 (代表断面)	沈下量	天端(S)	1.0	m	
		川表のり肩部	0.9	m	
		川裏のり肩部	1.0	m	
	クラック	クラック深(天端最大値)	-	-	m
		↳クラック幅	-	-	m
		↳クラック下端高	-	-	TP m
		クラック深(のり部最大値)	0.50	m	
		↳クラック幅	0.80	m	
		↳クラック下端高	12.10	TP m	
		H.W.L.	14.075	TP m	
のり尻はらみ出し距離(横断方向):側方変形量					
	川表側	0.0	m		
	川裏側	1.4	m		
のり肩はらみ出し距離(横断方向):側方変形量					
	川表側	0.0	m		
	川裏側	2.1	m		
概算変形量(断面積)					
	沈下・陥没等による減少量	9	m ²		
	はらみ出し等による増加量	8	m ²		
噴砂・噴水	確認されず				
地下水位	TP m	横断位置	観測日:		
	TP +8.8m	天端川裏	4月27日		
	TP +9.2m	川表法面	4月22日		
	TP m				
	TP m				
	TP m				
川裏のり先標高	TP +9.0m				
周辺状況等	川裏のり尻付近が50cm隆起、堤内のU字溝が30cm水平移動				
その他

- ◆堤防変状
 - ・川裏側へのはらみ出し。天端部の沈下。クラック幅:川表>川裏
- ◆噴砂
 - ・確認無し
- ◆地下水位
(調査実施中)
- ◆周辺状況
 - ・周辺構造物の変状確認無し
- ◆堤体土
(調査実施中)

○閉封飽和域(堤体土)の液状化

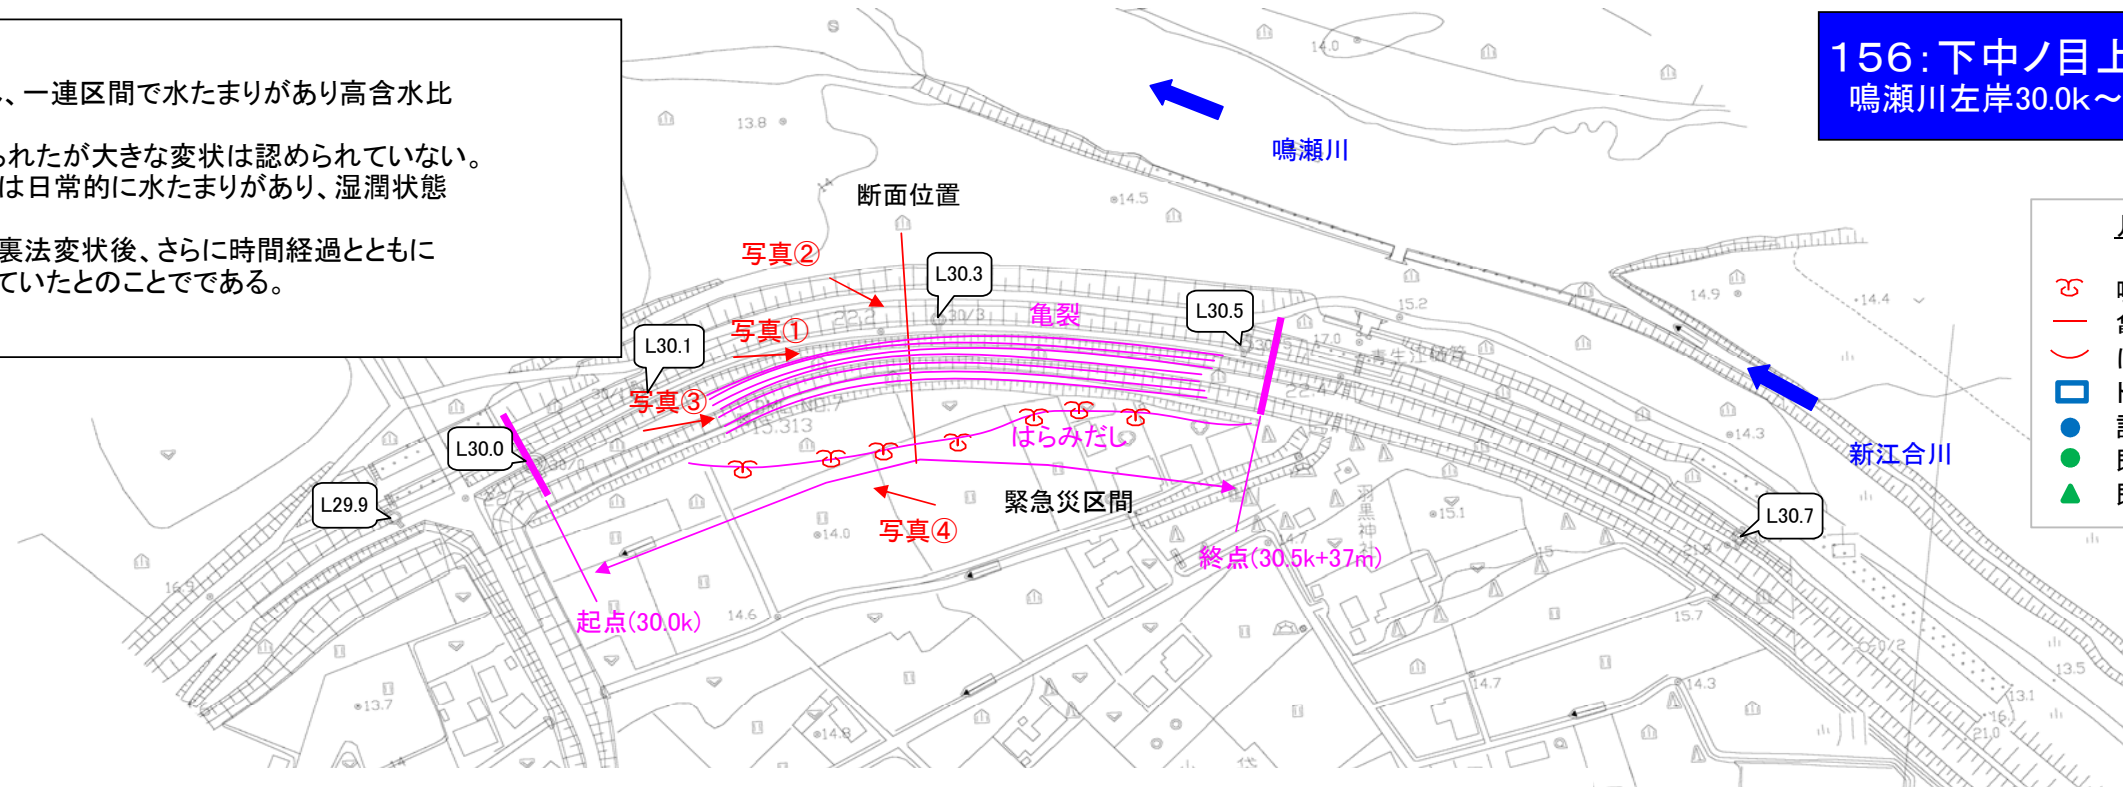
156: 下中ノ目上流地区
鳴瀬川左岸30.0k~30.5k+37m

- 川裏法尻は噴砂が認められ、一連区間で水たまりがあり高含水比状態であった。
- 川表法面はクラックは認められたが大きな変状は認められていない。
- 住民の話では、裏法尻付近は日常的に水たまりがあり、湿潤状態とのことである。
- 住民の話では、被災直後に裏法変状後、さらに時間経過とともに徐々にほらみ出しが進行していたとのことである。

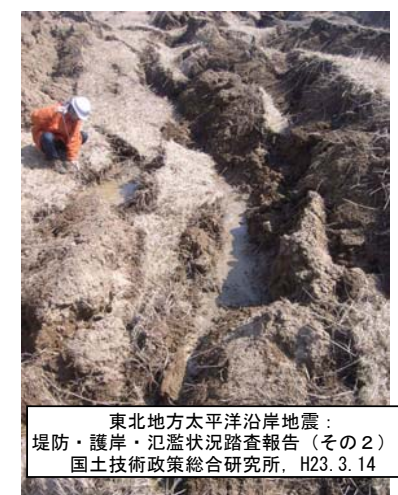
写真② クラック内は水たまり、高含水の砂質土が充填されている

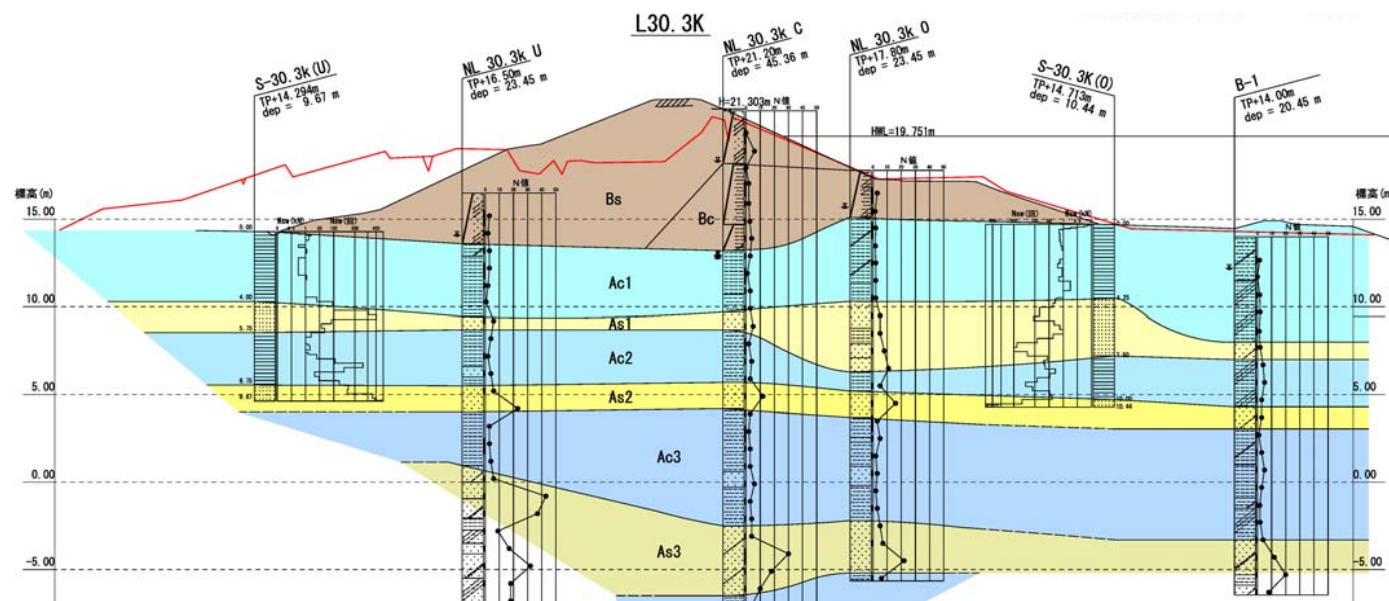
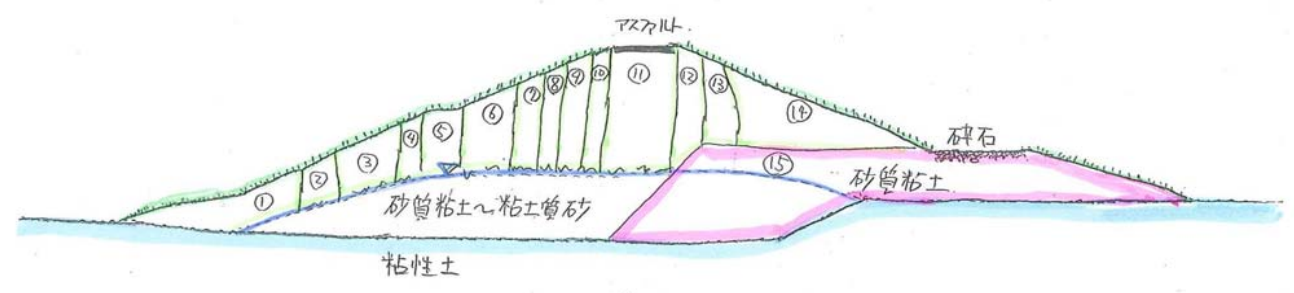
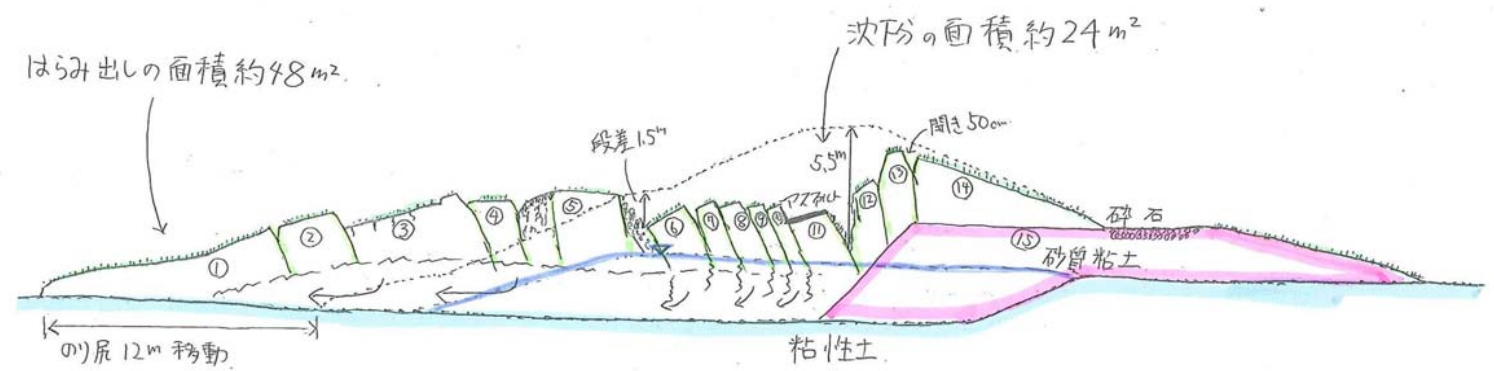
156: 下中ノ目上流地区
鳴瀬川左岸30.0k~30.5k+37m

堤防変形 (代表断面)	沈下量	天端(S)	5.5	m
		川表のり肩部	1.0	m
	クラック	川裏のり肩部	4.0	m
		クラック深(天端最大値)	1.5	m
		↳クラック幅	1.0	m
		↳クラック下端高	16.4	TP m
		クラック深(のり部最大値)	1.0	m
		↳クラック幅	1.0	m
	のり尻はらみ出し距離(横断方向):側方変形量	↳クラック下端高	17.4	TP m
		H.W.L.	19.751	TP m
のり肩はらみ出し距離(横断方向):側方変形量	川表側	0.0	m	
	川裏側	12.0	m	
概算変形量(断面積)	川表側	0.0	m	
	川裏側	12.0	m	
噴砂・噴水	法尻および亀裂面に噴砂有り			
	地下水位	TP m	横断位置	観測日:
川裏のり先標高	TP + 13.1m	川裏法尻	4月30日	
	TP + 15.9m	川裏法面	4月30日	
	TP + 15.7m	川表法面	4月8日	
	TP m			
	TP m			
	TP m			
周辺状況等	TP + 14.2 m			
	堤内地の水田に土塊が流出する			
その他

- ◆堤防変状
 - ・川裏側への著しいはらみ出し。天端部の沈下。川表側はクラック程度の変形
- ◆噴砂
 - ・堤体クラック内(水たまり有り)および川裏のり尻で確認
- ◆地下水位
 - ・堤体土層内に地下水位を確認
- ◆周辺状況
 - ・裏のり尻付近には日常的に湿潤状態(ヒアリング)
- ◆堤体土
 - ・土粒子の比重は2.56~2.6、塑性指数Ipは15~32の範囲にある

○閉封飽和域(堤体土)の液状化
地下水以深の低塑性シルト(堤体土)が液状化したと推察される。

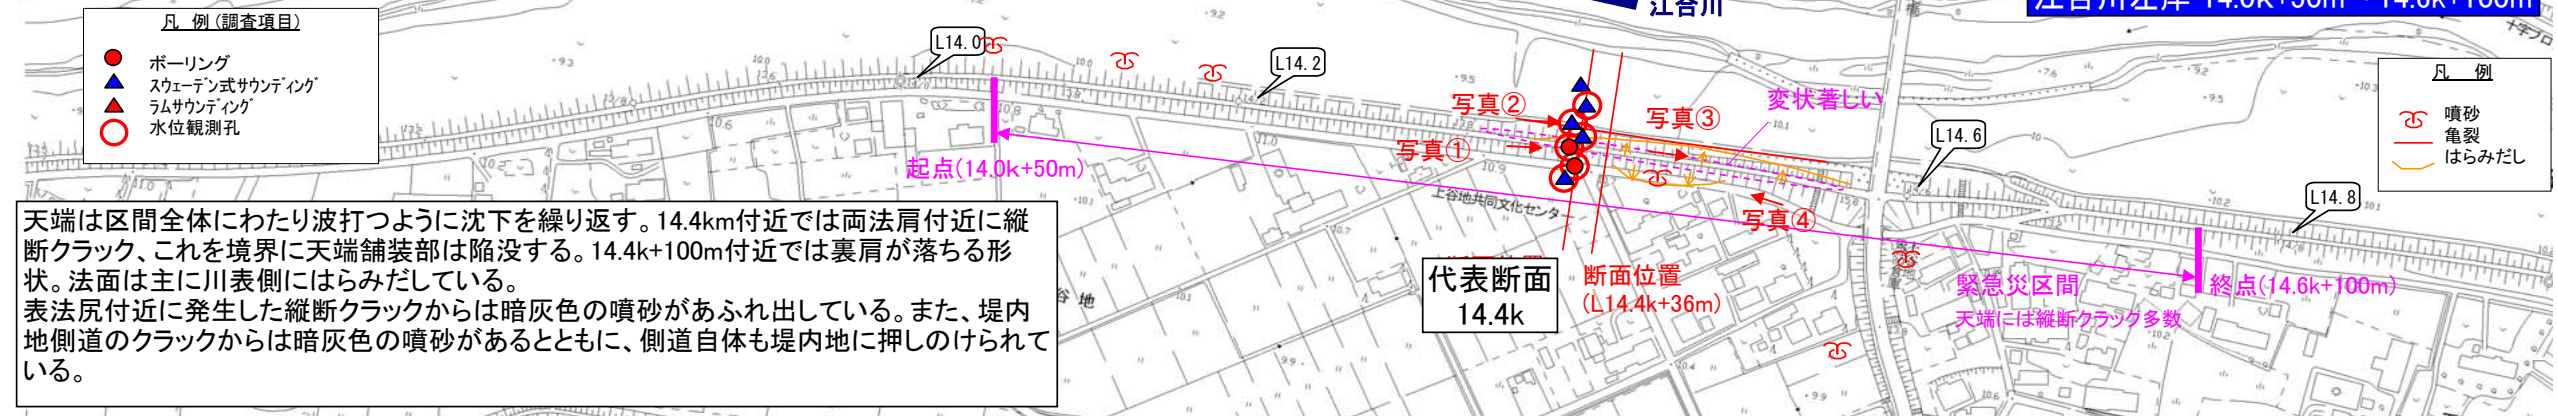
470:上谷地地区
江合川左岸 14.0k+50m~14.6k+100m

天端は区間全体にわたり波打つように沈下を繰り返す。14.4km付近では両法肩付近に縦断クラック、これを境界に天端舗装部は陥没する。14.4k+100m付近では裏肩が落ちる形状。法面は主に川表側にはらみだしている。14.4k+100m付近では裏肩が落ちる形状。表法尻付近に発生した縦断クラックからは暗灰色の噴砂があふれ出している。また、堤内地側道のクラックからは暗灰色の噴砂があるとともに、側道自体も堤内地に押しつけられている。

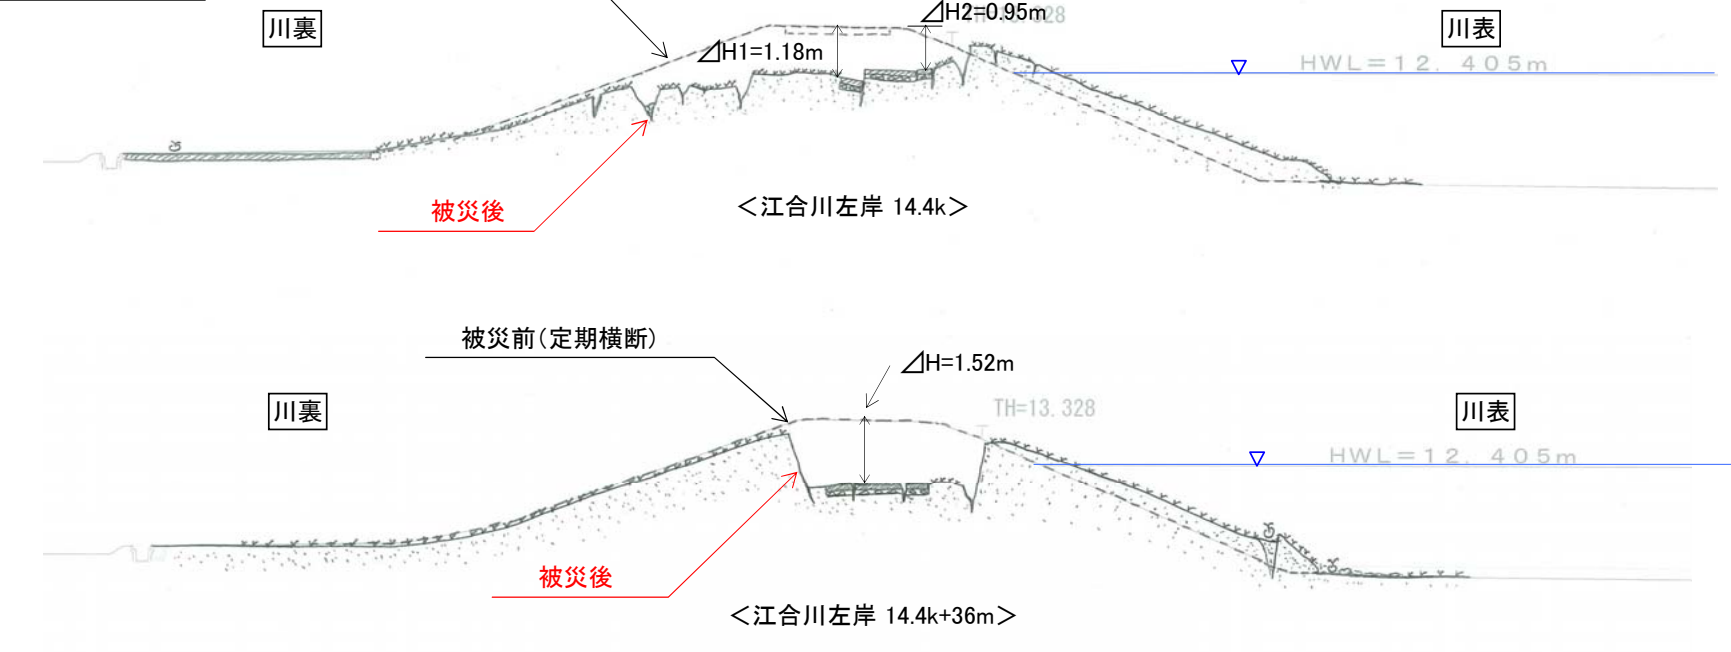
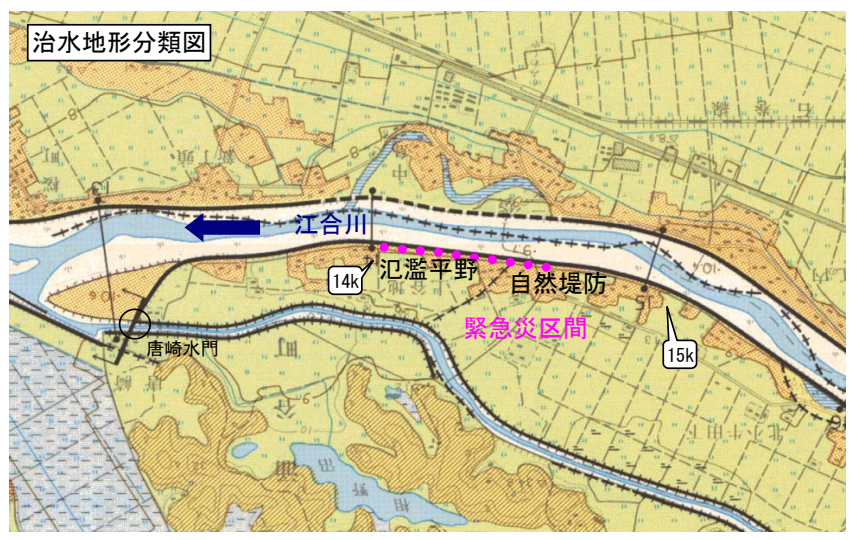
被災箇所の横断面図

堤防変形 (代表断面)	沈下量	天端(S)	1.01	m		
		川表のり肩部	0.72	m		
		川裏のり肩部	1.09	m		
	クラック	クラック深(天端最大値)	0.83	m		
		↳クラック幅	0.09	m		
		↳クラック下端高	11.646	TP m		
		クラック深(のり部最大値)	0.88	m		
		↳クラック幅	0.37	m		
		↳クラック下端高	12.148	TP m		
		H.W.L.	12.405	TP m		
のり尻はらみ出し距離(横断方向):側方変形量	川表側	1.65	m			
	川裏側	-	m			
のり肩はらみ出し距離(横断方向):側方変形量	川表側	1.02	m			
	川裏側	-	m			
	沈下・陥没等による減少量	7.7	m ²			
	はらみ出し等による増加量	4.1	m ²			
噴砂・噴水	川表側の法尻付近に発生した縦断クラックからは、暗灰色の填砂があふれ出している。川裏側の側道のクラックにおいても、暗灰色の填砂が確認されている。					
地下水位	9.51	TP m	横断位置	SEL14.40②	観測日:	2011/4/29
	9.52	TP m		SEL14.40③		2011/4/29
	9.42	TP m		SEL14.40④		2011/4/29
	9.38	TP m		BEL14.4T		2011/4/29
	9.39	TP m		BEL14.4B		2011/4/29
	9.48	TP m		SEL14.40⑤		2011/4/29
川裏のり先標高	10.525	TP m				
周辺状況等	川裏側の側道自体が堤防に押し出されている。民地のブロック塀は崩壊し、電柱は12°程度下流方向に傾斜している(写真判読による)。					
その他

- ◆堤防変状
 - ・川表川裏両側への変形(川裏側への変形が甚大)
- ◆噴砂
 - ・川表のり尻部クラック内および川裏側道クラック内で確認
- ◆地下水位
 - ・堤体土層内に地下水位を確認
- ◆周辺状況
 - ・堤内地側側道が堤防で押し出されている。隣接民地のブロック塀が崩壊
- ◆堤体土
 - ・砂主体。部分的にシルトを含む。

- 堤体の液状化
 - ・閉封飽和域(堤体土)の液状化
 - 地下水以深の砂質土(堤体土)が液状化したと推察される。

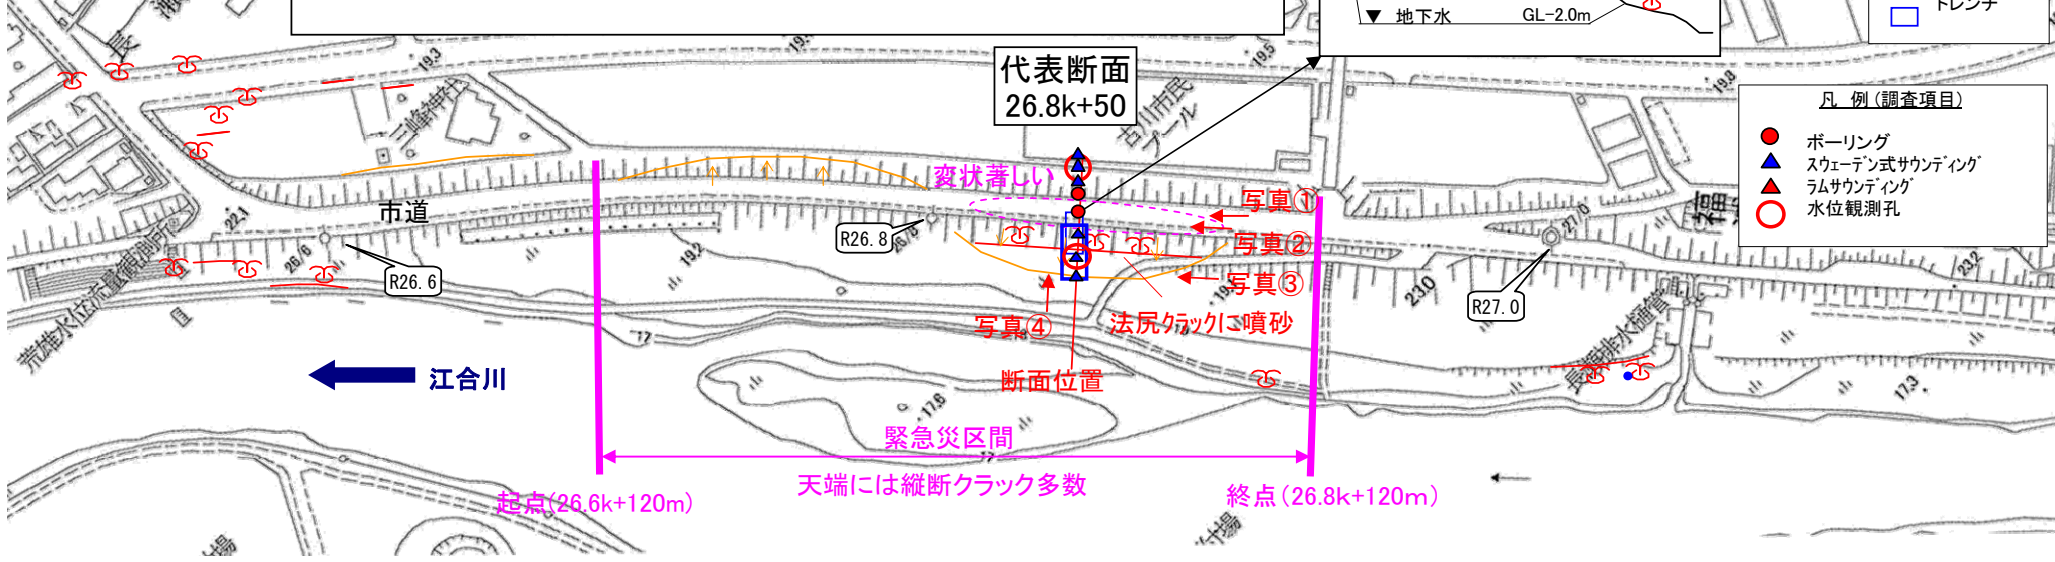
455: 福沼地区
 江合川右岸26.6k+120m~26.8k+120m

天端には区間全体にわたり開口・段差を伴う縦断クラックが多数発生。縦断クラックの一部には底に水が溜まっている。
 起点から26.8km付近までの法面は川裏のはらみ出しが主体。
 26.8kmから終点までの法面は川表のはらみ出しが主体で、はらみ土塊に発生した法尻付近の縦断クラック中には泥土化した暗灰色の砂質土が見られる。また、これが高水敷上に流出する。

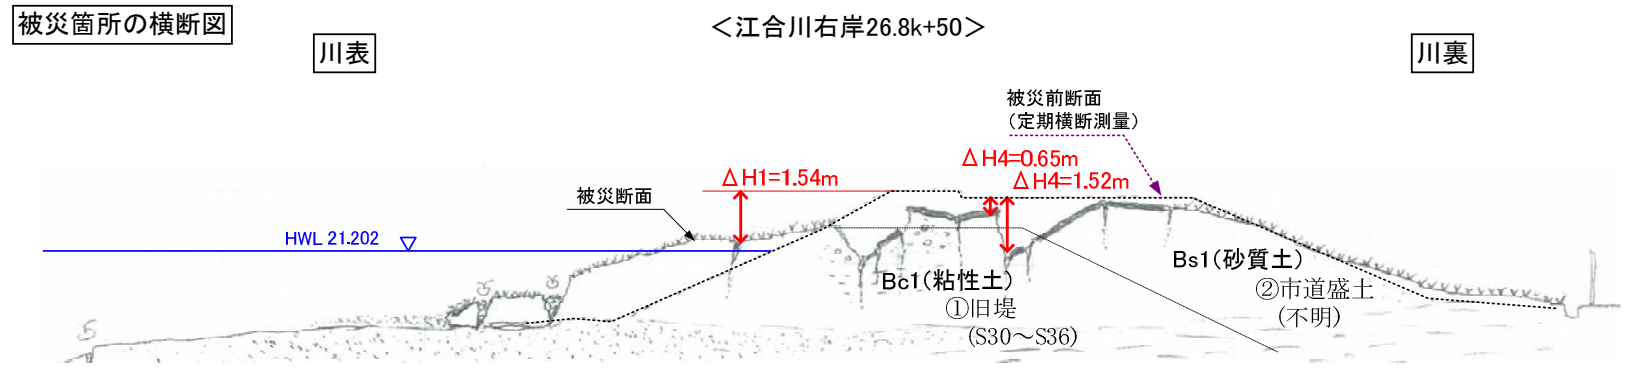
被災箇所の横断面

堤防変形(代表断面)	沈下量	天端(S)	0.21	m		
	クラック	川表のり肩部	1.35	m		
		川裏のり肩部	0.39	m		
		クラック深(天端最大値)	1.87	m		
		クラック幅	0.28	m		
		クラック下端高	20.627	TP m		
		クラック深(のり部最大値)	1.40	m		
	のり尻はらみ出し距離(横断方向):側方変形量	川表側	5.21	m		
		川裏側	-	m		
	のり肩はらみ出し距離(横断方向):側方変形量	川表側	1.63	m		
川裏側		-	m			
概算変形量(断面積)						
	沈下・陥没等による減少量	8.3	m ²			
	はらみ出し等による増加量	9.6	m ²			
噴砂・噴水	江合川右岸26.8k付近~終点(堤内地:市民プールの建物)の川表側のはらみ出し土塊に発生した法尻付近の縦断クラック内において、泥土化した暗灰色の砂が確認されている。					
地下水位	19.42	TP m	横断位置	SER26.85②	観測日:	2011/4/29
	20.04	TP m		SER26.85③		
		TP m				
		TP m				
		TP m				
川裏のり先標高	19.479	TP m				
周辺状況等	始点~江合川右岸26.8k付近の川裏側法尻付近に設置されている外灯、フェンスが川裏側に傾斜している。傾斜角は最大で40°程度(写真計測による)である。一方、江合川右岸26.8k付近~終点(堤内地:市民プールの建物)の川裏側法尻付近に設置されている外灯、フェンスはほとんど傾斜していない。					
その他

- 《被災主要因の推定》
- ◆堤防変状
 - ・川表側への変形(川裏側は若干の沈下)
 - ◆噴砂
 - ・川表はらみ出し部内クラック内で確認
 - ◆地下水位
 - ・堤体土層内に地下水位を確認
 - ◆周辺状況
 - ・堤内地が堤内地側に傾斜(市民プール堤内地側側道のマンホール浮上がり?)
 - ◆堤体土
 - ・細粒分含有率FC>35%かつIp<=15、D₅₀<=10mm、D₁₀<=1mmを満たす
- 複合タイプ
 ・閉封飽和域(堤体土)の液状化
 ・基礎地盤の液状化
