第2回 北上川等堤防復旧技術検討会

被災主要因の考え方について（津波関係）

平成23年5月6日（金）

国土交通省 東北地方整備局

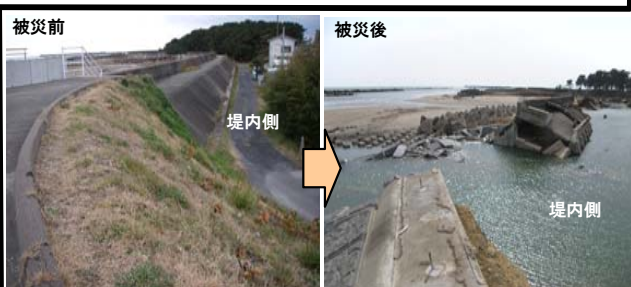
【阿武隈川】河口部の堤防被災状況

河川堤防と海岸堤防の接合部分が津波によって決壊

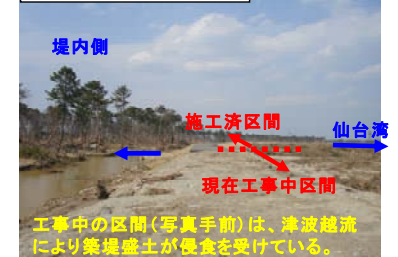
藤塚堤防(工事区間)

工事中の区間(写真手前)は、津波越流により築堤盛土が侵食を受けている。

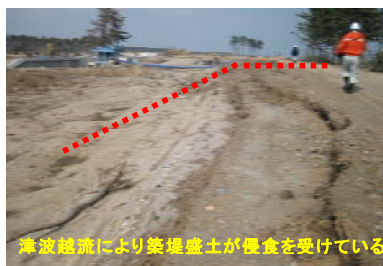
左岸・藤塚堤防(川裏)

津波越流により築堤盛土が侵食を受けている
