第 3 回 北上川等堤防復旧技術検討会

堤防開削調査資料

平成 23 年 7 月 29 日 (金)

国土交通省 東北地方整備局

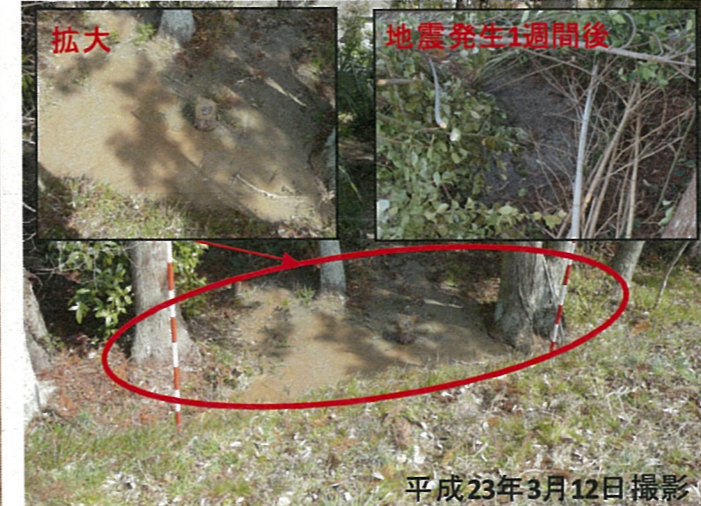
③右岸30.8k付近: 川裏のり尻 土砂流出状況
暗灰色の細砂が分布。砂は高含水である。

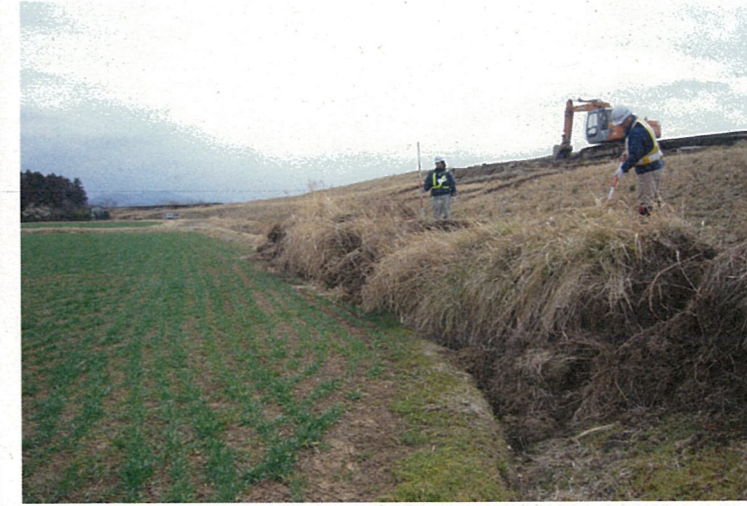
④右岸31.2k付近: 川裏のり尻 堤体押し出し状況
押し出し幅=3.00m程度。

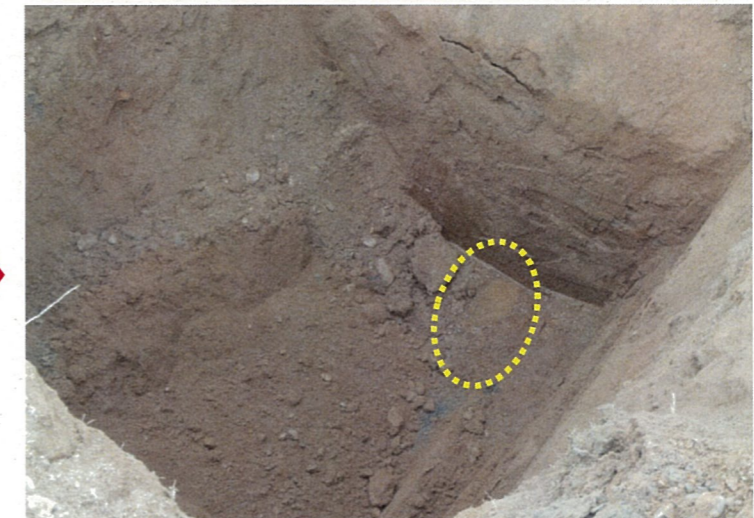
掘削状況：掘削底面部にて水位確認

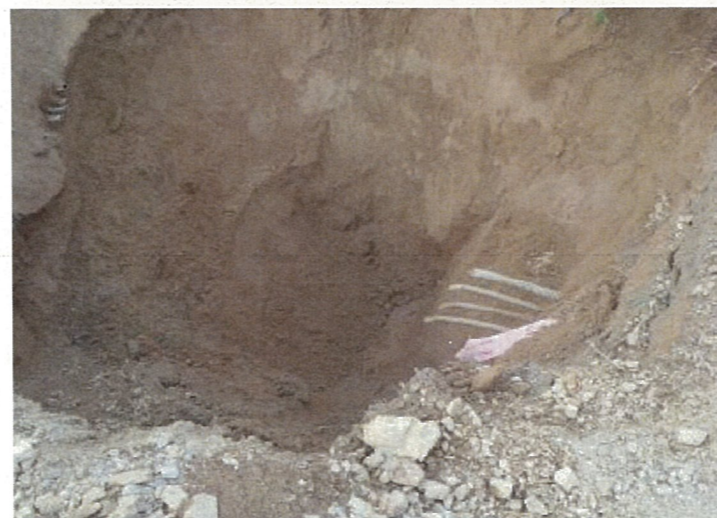
掘削状況：掘削底面部暗灰色の砂層確認

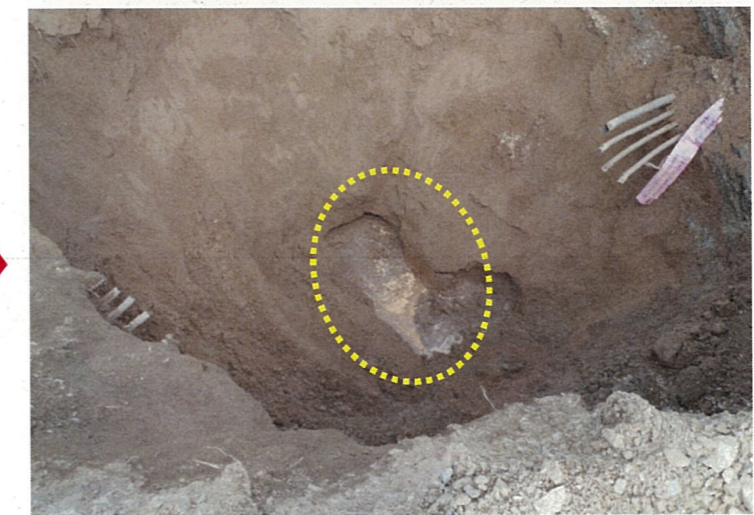
掘削状況：掘削底面部にて水位確認

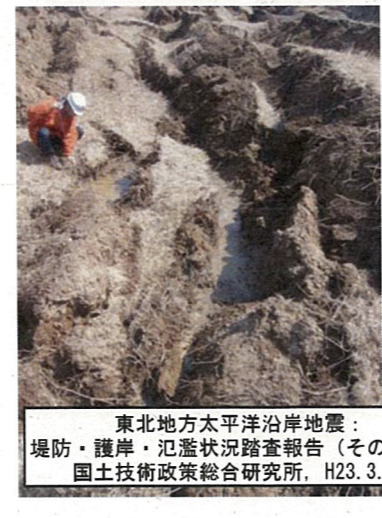
写真② クラック内は水たまり、高含水の砂質土が充填されている

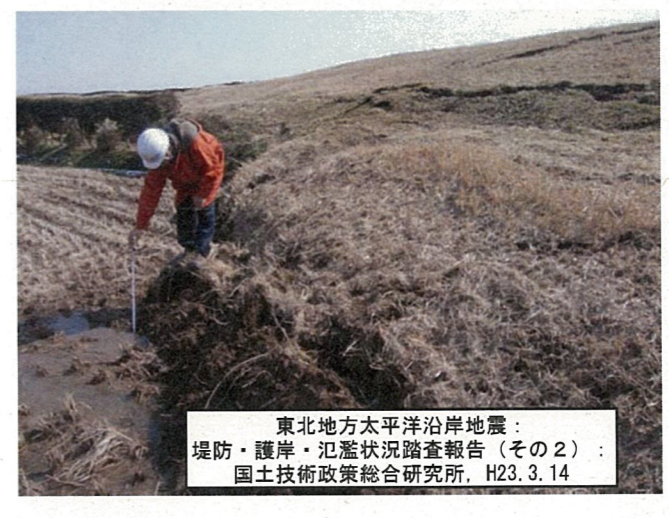
写真④ 裏法尻のほらみだし状況 末端部ではほらみだしが見られる
