第 3 回 北上川等堤防復旧技術検討会

中間報告書（案）

北上川等堤防復旧に関する中間報告書（案）

国土交通省東北地方整備局
北上川等堤防復旧技術検討会

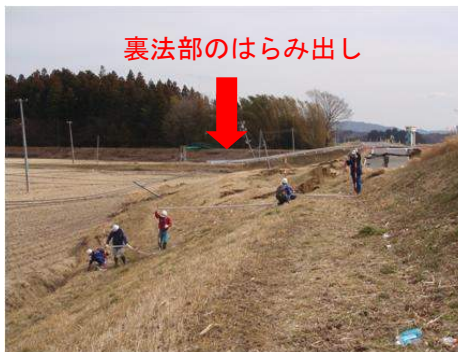
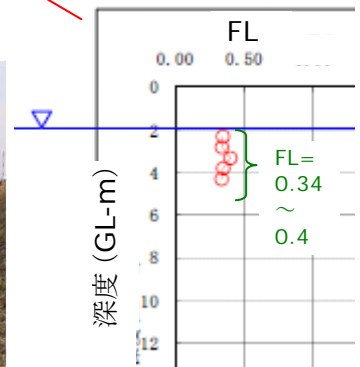
図-7(2) 坂津田地区：阿武隈川下流 右岸 22.4k+174m ~ 22.6k+59m 【Cタイプ】

- ◆ 堤防変状
 - ・ 川裏側への著しい変形（川表側への変形はほとんど見られない）
- ◆ 噴砂
 - ・ 堤体クラック内で確認
- ◆ 地下水位
 - ・ 堤体土層内に地下水位を確認
- ◆ 周辺状況
 - ・ 堤内地側堤脚水路を越えて土砂が流出
- ◆ 堤体土
 - ・ 細粒分含有率 $FC \leq 35\%$ 、 $D50 \leq 10\text{mm}$ 、 $D10 \leq 1\text{mm}$ を満たす

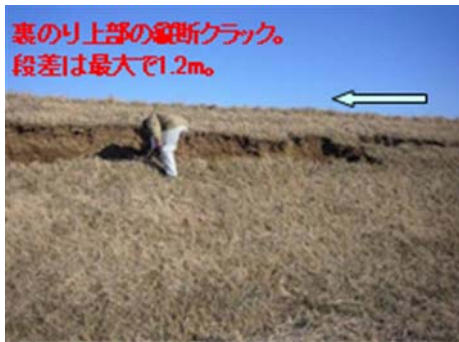
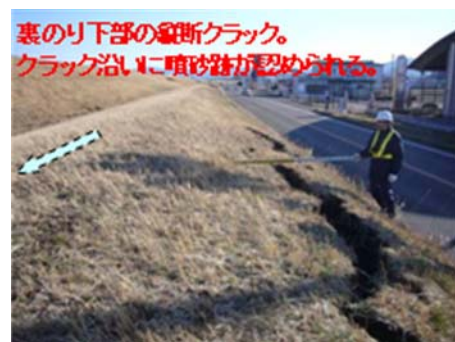
図-7(3) 野田地区：阿武隈川下流 左岸 28.6k+368m ~ 29.0k+94m 【Bタイプ】

- ◆堤防変状
 - ・川裏側への変形（川表側への変形はほとんど見られない）
- ◆噴砂
 - ・川裏小段尻や川裏法尻付近で確認
- ◆地下水位
 - ・堤体土層内に地下水位を確認
- ◆周辺状況
 - ・周辺構造物での変状はほとんど見られない
- ◆堤体土
 - ・細粒分含有率 $FC \leq 35\%$ 、 $D50 \leq 10\text{mm}$ 、 $D10 \leq 1\text{mm}$ を満たす層が存在する

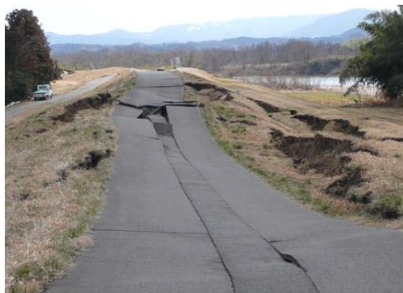
右岸30.8k付近: 縦断クラック発生
深さは1.00m程度。

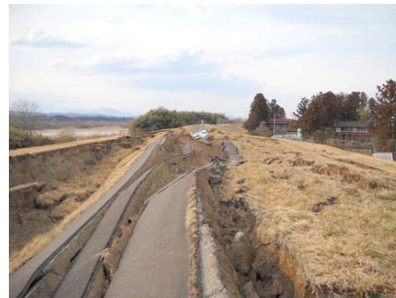
右岸31.0k付近: 天端縦断クラック
堤体沈下量=2.30m。

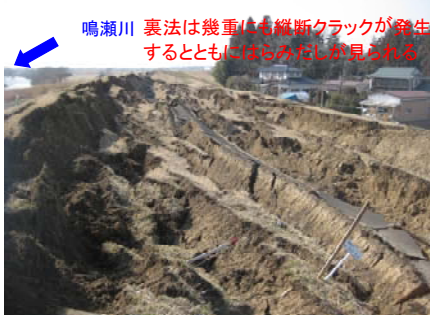
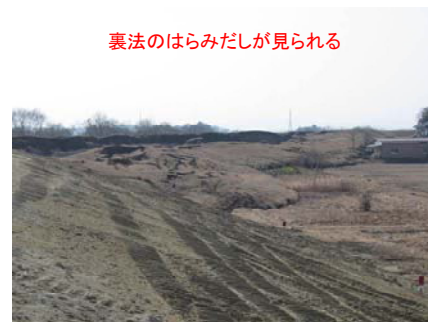
図－7(6) 下中ノ目上流地区：鳴瀬川 左岸 30.0k ～ 30.5k+37m 【Cタイプ】

- ◆堤防変状
 - ・川裏側への著しいはらみ出し。天端部の沈下。川表側はクラック程度の変形
- ◆噴砂
 - ・堤体クラック内（水たまり有り）及び川裏法尻で確認
- ◆地下水位
 - ・堤体土層内に地下水位を確認
- ◆周辺状況
 - ・裏法尻付近には日常的に湿潤状態（ヒアリング）
- ◆堤体土
 - ・土粒子の比重は 2.56～2.6、塑性指数 I_p は 15～32 の範囲にある

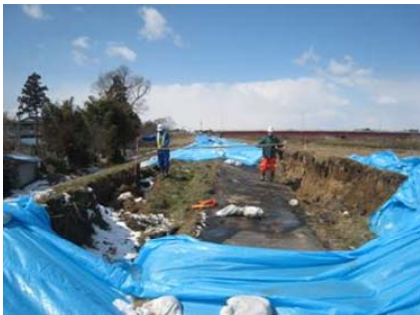
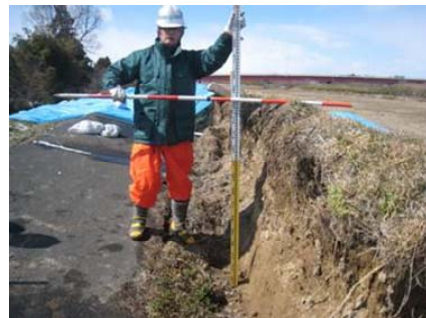
図-7(7) 中島乙(桜町)地区: 江合川 右岸 14.0k+43m ~ 14.6k+43m 【Aタイプ】

- ◆ 堤防変状
 - ・ 天端部分が凹状に陥没 (川表川裏両側への法尻のはらみ出し)
- ◆ 噴砂
 - ・ 高水敷及び堤防から 50m程度離れた堤内地で確認
- ◆ 地下水位
 - ・ 堤体土層内に地下水位を確認
- ◆ 周辺状況
 - ・ 14.4k 付近では川裏法面が滑動
- ◆ 堤体土
 - ・ シルト主体。部分的に砂を含む。

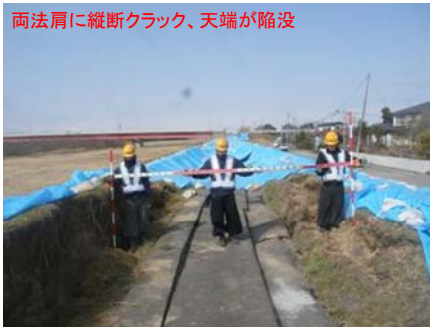
両法肩に縦断クラック、天端が陥没

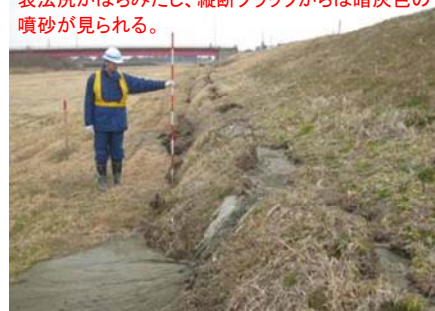
表法尻がはらみだし、縦断クラックからは暗灰色の噴砂が見られる。

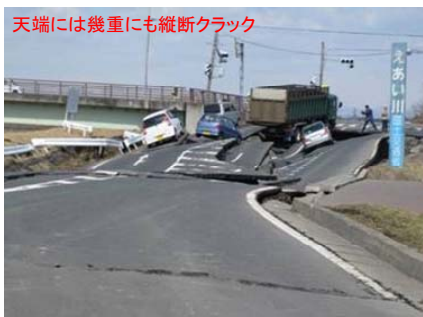
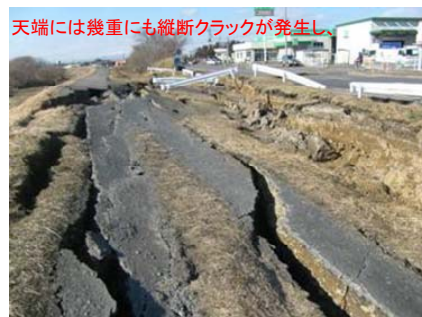
図-7(10) 湧尻上流地区：江合川 左岸 27.4k+60m ~ 27.8k 【Cタイプ】

- ◆ 堤防変状
 - ・ 川表側への著しい変形 (川裏側への変形はほとんど見られない)
- ◆ 噴砂
 - ・ 川表法尻付近及び法面クラック内で確認
- ◆ 地下水位
 - ・ 堤体土層内に地下水位を確認
- ◆ 周辺状況
 - ・ 堤内地が堤外地側に傾斜
- ◆ 堤体土
 - ・ 細粒分含有率 $FC \leq 35\%$ 、 $D50 \leq 10\text{mm}$ 、 $D10 \leq 1\text{mm}$ を満たす

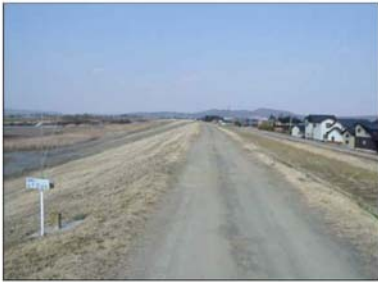
今回の地震後の状況(対策工部に変状なし)

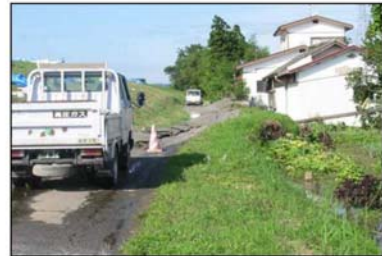
- ・堤防天端の段差40~80cm、法尻は川裏側に2~3m変位
- ・亀裂は幅40~80cm、深さ40~180cm、法面にも多数の亀裂。
- ・13.4k付近の法尻側道~民家にかけて地盤の盛り上りが発生
- ・13.5k付近川裏側の樹木が川側に傾斜
- ・13.4k付近の家屋も川側に傾斜
- ・被災箇所周辺では噴砂は確認されていないが、13.4kから200m下流では川裏の民家で噴砂を確認
- ・13.5kの開削断面では砂脈やすべり破壊線を確認

H15地震後の被災状況(民家の傾斜)

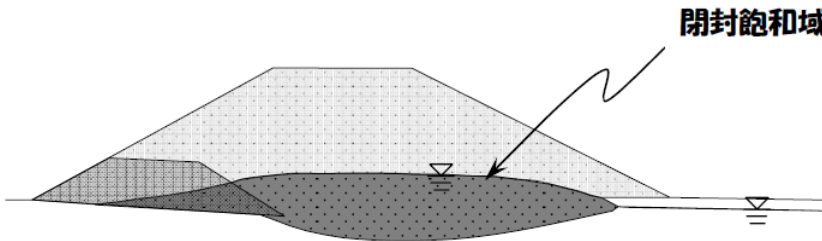
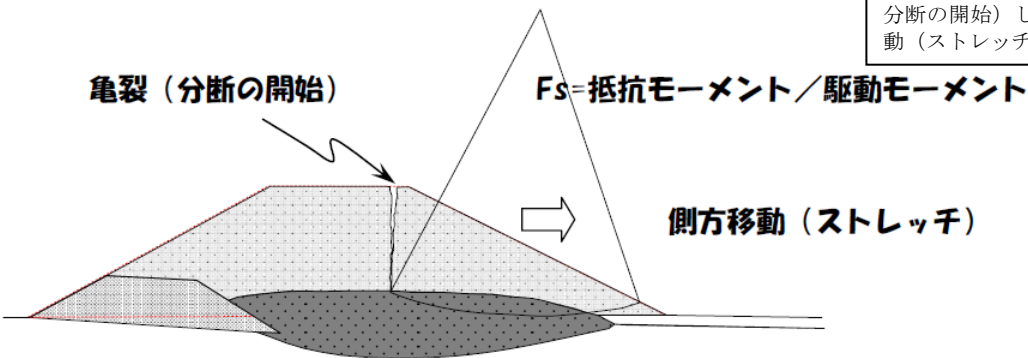
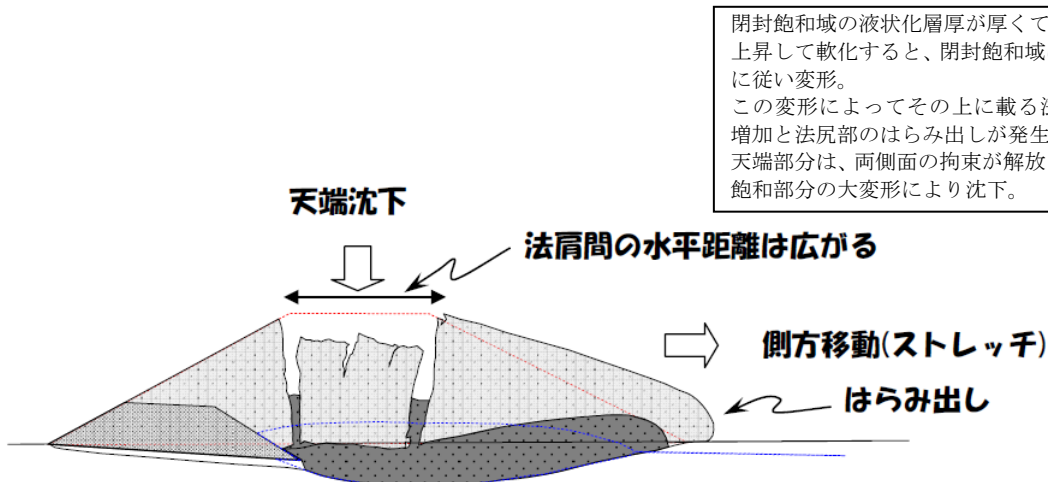
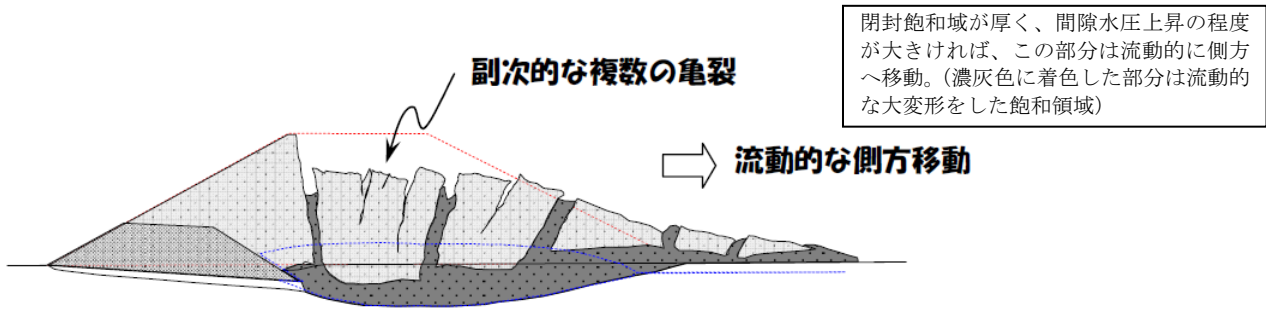
図－1 4 (1) 堤体液状化の場合の変形過程の説明模式図

堤体に浸透した雨水は堤体内にたまり、「閉封飽和域」を形成。
注) 左右対称とは限らない。

閉封飽和域の土が緩い砂の場合には、地震動により間隙水圧が上昇し、強度低下すれば、 $F_s < 1$ となり、亀裂が発生（堤体分断の開始）し始め、法面部は側方へ移動（ストレッチ）。

閉封飽和域の液状化層厚が厚くて、さらに間隙水圧が上昇して軟化すると、閉封飽和域は境界応力の大きさに従い変形。
この変形によってその上に載る法面部の側方移動の増加と法尻部のはらみ出しが発生。
天端部分は、両側面の拘束が解放された状態で底部の飽和部分の大変形により沈下。

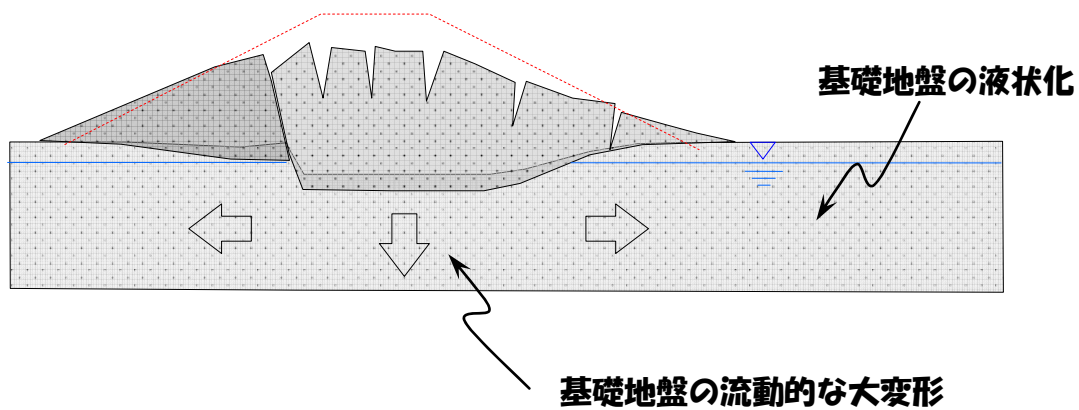
図－1 4 (2) 基礎地盤液状化の場合の変形模式図

基礎地盤の液状化による堤防変形模式図を下図に示す。基礎地盤の液状化が堤防変形の主要因である箇所として、鳴瀬川 木間塚地区を想定しているが、土質調査中であるため、ここでは既往の堤防被災事例より、一般的な変形状態を示した。

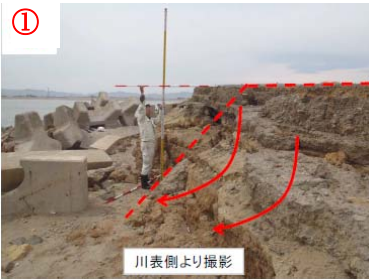
① 【左岸 0.0km~0.0k+100m】
 ・ 土堤の堤内側法面、堤外側法面及び天端部が洗掘。

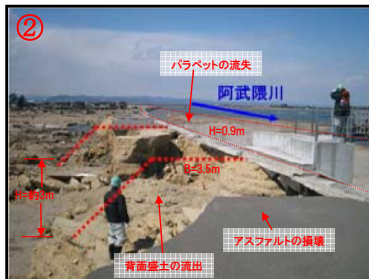
② 【右岸 0.0k-170m~0.0k+100m】
 ・ 特殊堤(コンクリート護岸+パラペット+土堤)の土堤部及びパラペットが流失。
 ・ 表法面の護岸は残っている。
 ・ 落堀は部分的に確認されている。

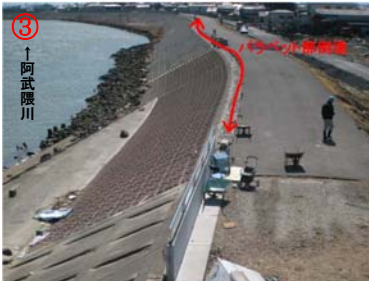
③ 【右岸 0.0k+100m~1.6k】
 ・ 特殊堤(コンクリート護岸+パラペット+土堤)のパラペットが流失。
 ・ 表法面の護岸は残っている。
 ・ 裏法面は洗掘されている。
 ・ 落堀は部分的に確認されている。

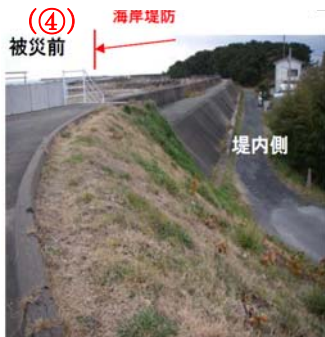
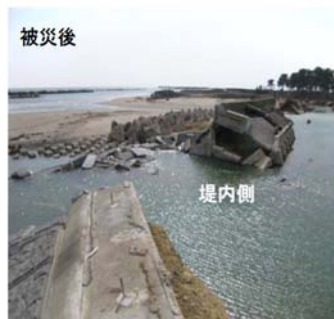
河川堤防と海岸堤防の接合部分が津波によって決壊

【右岸河川堤防に隣接する海岸堤防】
 ・ 河川堤防に隣接している海岸堤防は一部流出している。
 ・ 落堀が確認されている。

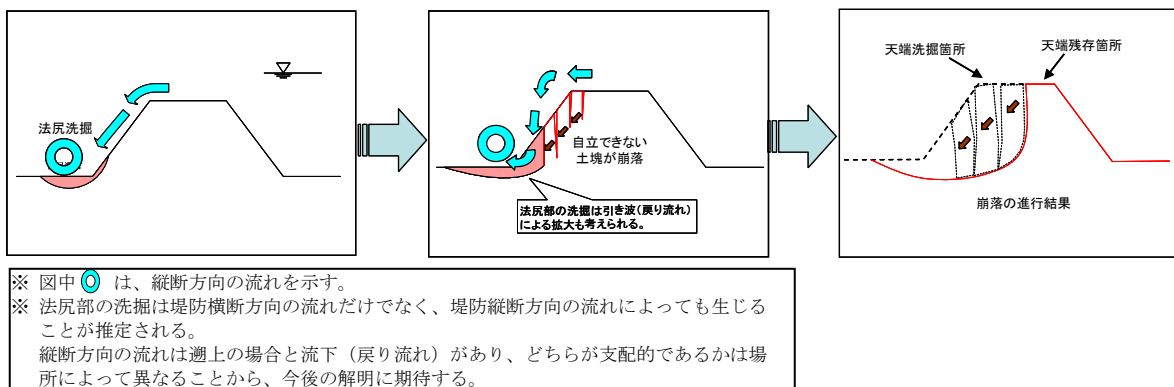
図－26 越流による堤体の洗掘・崩壊過程模式図

- ① 土堤部の断面が大きく減じた区間（堤体断面の半分程度以上の減少区間）は、川表側から川裏に向かって津波が越流した区間、または堤体側法尻に沿った戻り流れがあった可能性の高い区間に多い。
- ② 海岸堤防を越えて堤内地に浸水した水が堤内地から川表側に向かって越流したと考えられる区間でも土堤部の断面が大きく減じた区間があった。
- ③ 越水の生じなかった津波遡上区間では、のり面の侵食などの損傷が生じた区間は少なかった。
- ④ 堤防タイプ「土堤」あるいは堤防タイプ「特殊堤」の川裏側に盛土した部分の被災過程は、越流した津波の流れ（堤防横断方向）または堤防法尻に沿った縦断方向の流れによってのり面およびのり尻近傍（法尻に近いのり面やのり尻に接する基礎地盤表面）が洗掘され、法面部分の土が自立できなくなって局所崩壊が起こり、さらに洗掘され崩壊が進行する進行性の崩壊を起こし、最終的に土を用いた部分が流失するに至ったと推定される。
