北上川等堤防復旧に関する中間報告書（案）

平成23年5月30日

国土交通省東北地方整備局
北上川等堤防復旧技術検討会

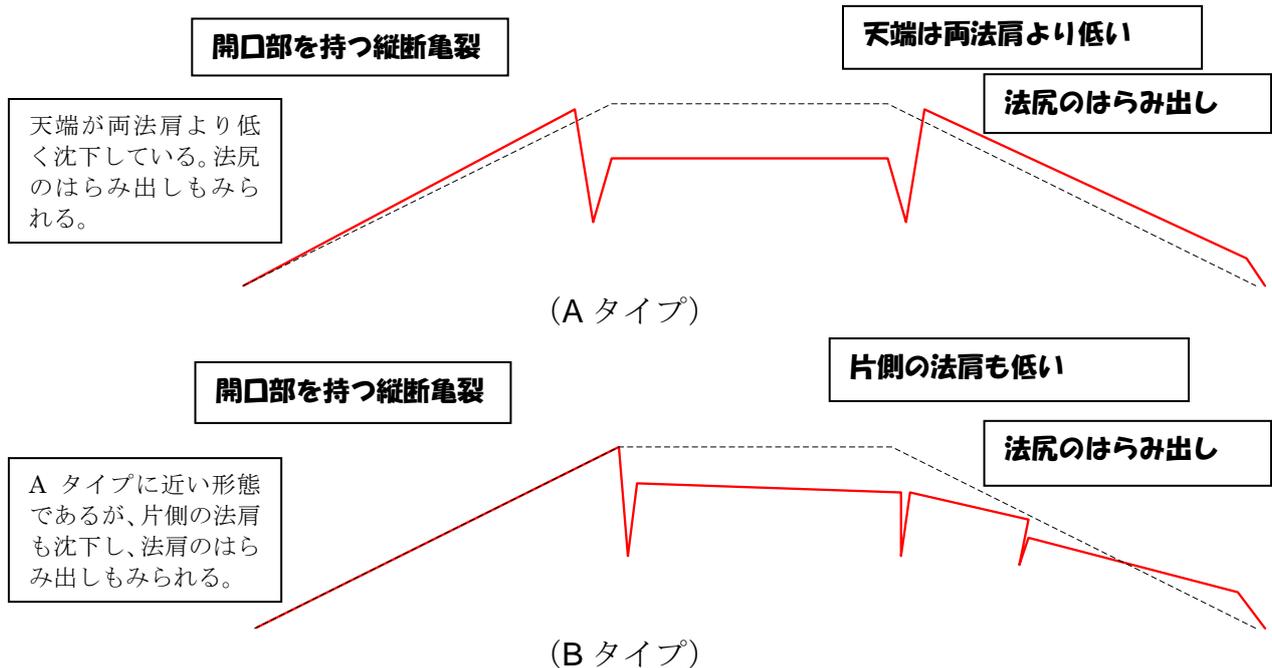
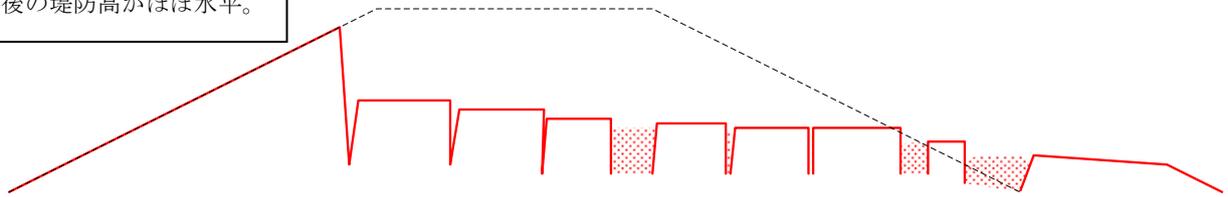
図－7(1) 堤防の被災形態（堤防変状タイプ）

- ・法肩に幅の広い開口部を持つ縦断亀裂（多くはほぼ鉛直の亀裂面）が生じ、天端が沈下している。法面にも縦断亀裂を伴うことが多い。（法肩に幅の広い開口亀裂が生じたということは、法面頂部が水平方向に外側に広がったことを示している。）
- ・沈下した堤防天端部分は、残存した法肩の標高より低くなっているものが少なくない。（既往地震時の被災形態では、天端部分が相対的に法肩より低くなる陥没型の事例は稀にしか経験されていない。今次地震による被災形態の特徴の一つである。）
- ・堤外側、堤内側の両方の法肩が、沈下した天端より高い場合と、片側の法肩だけが低い場合がある。
- ・法面下部（法尻）がはらみだしている。（「河川堤防等被害状況：現地調査速報（その1）：国土技術政策総合研究所 河川研究室」、「河川堤防被災状況調査報告：独立行政法人土木研究所 土質・振動チーム」参照）
- ・法尻のはらみ出しが極端に大きくなった場合には、変形した堤体は複数の亀裂によって分断され、土塊と土塊の間には広い開口が生じている。
- ・法尻や、亀裂に噴砂の痕跡が残されているが、周辺地盤には噴砂の痕跡が見られないことが多い。
- ・以上の被災形態の特徴を模式的に示すと、変形形態は下図の 3 タイプに類型化できる。

堤体が亀裂によってブロック化（分断）され、法面も流動的な側方移動が著しい。変形後の堤防高がほぼ水平。

法肩部の深い亀裂はほぼ鉛直な亀裂面を有し、堤体が水平方向に引張り力を受けたことを思わせる。9 箇所のほとんどの場合、堤体の亀裂の底部や法尻に噴砂の痕跡が認められる。

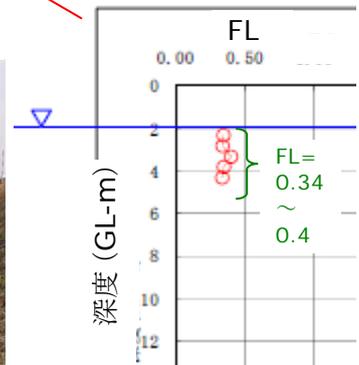
図-7(2) 坂津田地区：阿武隈川下流 右岸 22.4k+174m ~ 22.6k+59m 【Cタイプ】

- ◆ 堤防変状
 - ・ 川裏側への著しい変形（川表側への変形はほとんど見られない）
- ◆ 噴砂
 - ・ 堤体クラック内で確認
- ◆ 地下水位
 - ・ 堤体土層内に地下水位を確認
- ◆ 周辺状況
 - ・ 堤内地側堤脚水路を越えて土砂が流出
- ◆ 堤体土
 - ・ 細粒分含有率 $FC \leq 35\%$ 、 $D50 \leq 10\text{mm}$ 、 $D10 \leq 1\text{mm}$ を満たす

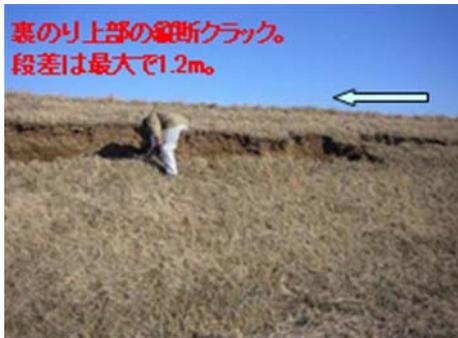
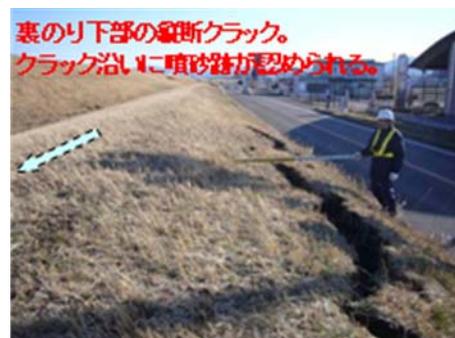
図-7(3) 野田地区：阿武隈川下流 左岸 28.6k+368m ~ 29.0k+94m 【Bタイプ】

- ◆堤防変状
 - ・川裏側への変形（川表側への変形はほとんど見られない）
- ◆噴砂
 - ・川裏小段尻や川裏法尻付近で確認
- ◆地下水位
 - ・堤体土層内に地下水位を確認
- ◆周辺状況
 - ・周辺構造物での変状はほとんど見られない
- ◆堤体土
 - ・細粒分含有率 $FC \leq 35\%$ 、 $D50 \leq 10\text{mm}$ 、 $D10 \leq 1\text{mm}$ を満たす層が存在する

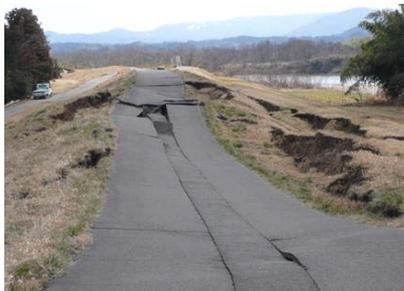
右岸30.8k付近: 縦断クラック発生
深さは1.00m程度。

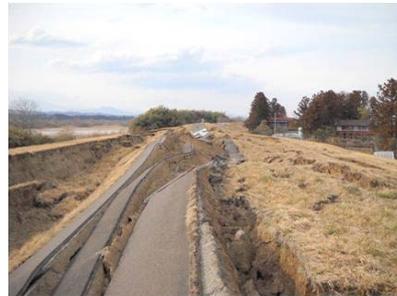
右岸31.0k付近: 天端縦断クラック
堤体沈下量=2.30m。

- ◆ 堤防変状
 - ・ 川裏側への著しい変形 (川表側への変形はほとんど見られない)
- ◆ 噴砂
 - ・ 川裏法尻付近及び堤体クラック内で確認
- ◆ 地下水位
 - ・ 堤体土層内に地下水位を確認
- ◆ 周辺状況
 - ・ 堤内地側堤脚水路に土塊が乗り上げ
- ◆ 堤体土
 - ・ 細粒分含有率 $FC \leq 35\%$ 、 $D50 \leq 10\text{mm}$ を満たす層が存在する

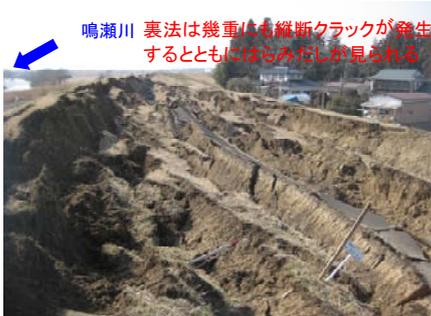
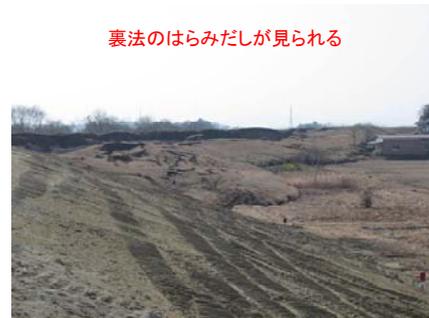
図－7(6) 下中ノ目上流地区：鳴瀬川 左岸 30.0k ～ 30.5k+37m 【Cタイプ】

- ◆堤防変状
 - ・川裏側への著しいはらみ出し。天端部の沈下。川表側はクラック程度の変形
- ◆噴砂
 - ・堤体クラック内（水たまり有り）及び川裏法尻で確認
- ◆地下水位
 - ・堤体土層内に地下水位を確認
- ◆周辺状況
 - ・裏法尻付近には日常的に湿潤状態（ヒアリング）
- ◆堤体土
 - ・土粒子の比重は 2.56～2.6、塑性指数 I_p は 15～32 の範囲にある

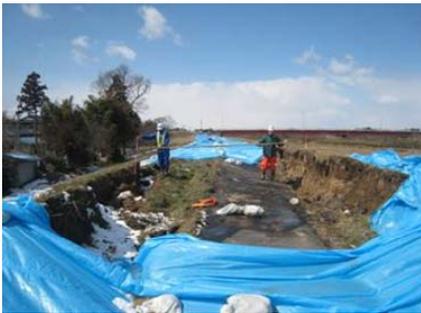
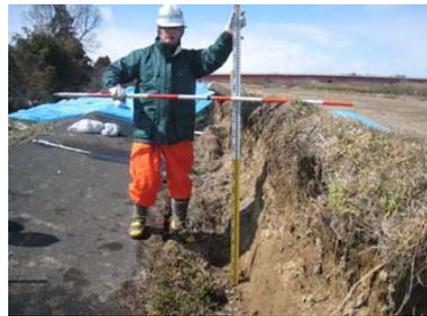
図-7(7) 中島乙（桜町）地区：江合川 右岸 14.0k+43m ~ 14.6k+43m 【Aタイプ】

- ◆ 堤防変状
 - ・ 天端部分が凹状に陥没（川表川裏両側への法尻のはらみ出し）
- ◆ 噴砂
 - ・ 高水敷及び堤防から 50m程度離れた堤内地で確認
- ◆ 地下水位
 - ・ 堤体土層内に地下水位を確認
- ◆ 周辺状況
 - ・ 14.4k 付近では川裏法面が滑動
- ◆ 堤体土
 - ・ シルト主体。部分的に砂を含む。

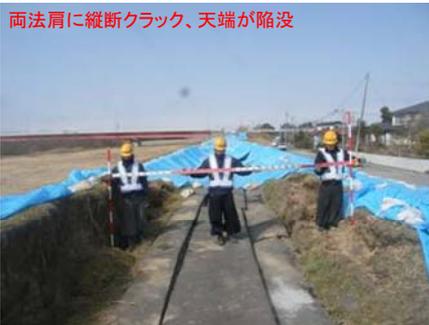
両法肩に縦断クラック、天端が陥没

- ◆堤防変状
 - ・川表川裏両側への変形（川裏側への変状が甚大）
- ◆噴砂
 - ・川表法尻部クラック内及び川裏側道クラック内で確認
- ◆地下水位
 - ・堤体土層内に地下水位を確認
- ◆周辺状況
 - ・堤内地側側道が堤防で押し出されている。隣接民地のブロック塀が崩壊
- ◆堤体土
 - ・砂主体。部分的にシルトを含む。

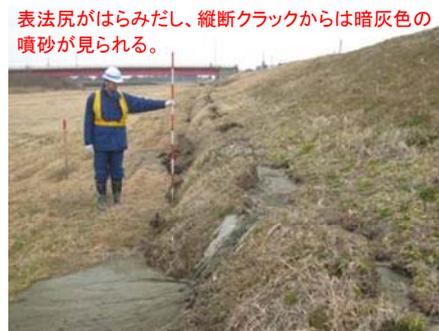
表法尻がはらみだし、縦断クラックからは暗灰色の噴砂が見られる。

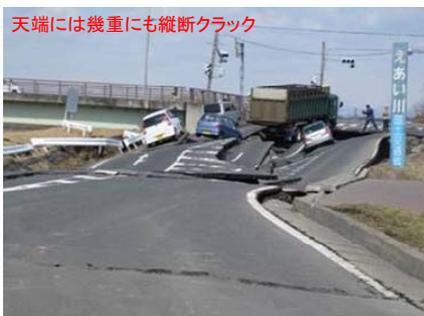
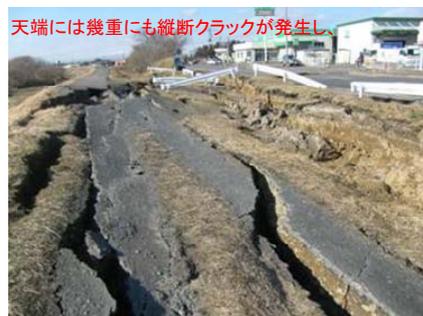
図-7(10) 湧尻上流地区：江合川 左岸 27.4k+60m ~ 27.8k 【Cタイプ】

- ◆ 堤防変状
 - ・ 川表側への著しい変形 (川裏側への変形はほとんど見られない)
- ◆ 噴砂
 - ・ 川表法尻付近及び法面クラック内で確認
- ◆ 地下水位
 - ・ 堤体土層内に地下水位を確認
- ◆ 周辺状況
 - ・ 堤内地が堤外地側に傾斜
- ◆ 堤体土
 - ・ 細粒分含有率 $FC \leq 35\%$ 、 $D50 \leq 10\text{mm}$ 、 $D10 \leq 1\text{mm}$ を満たす

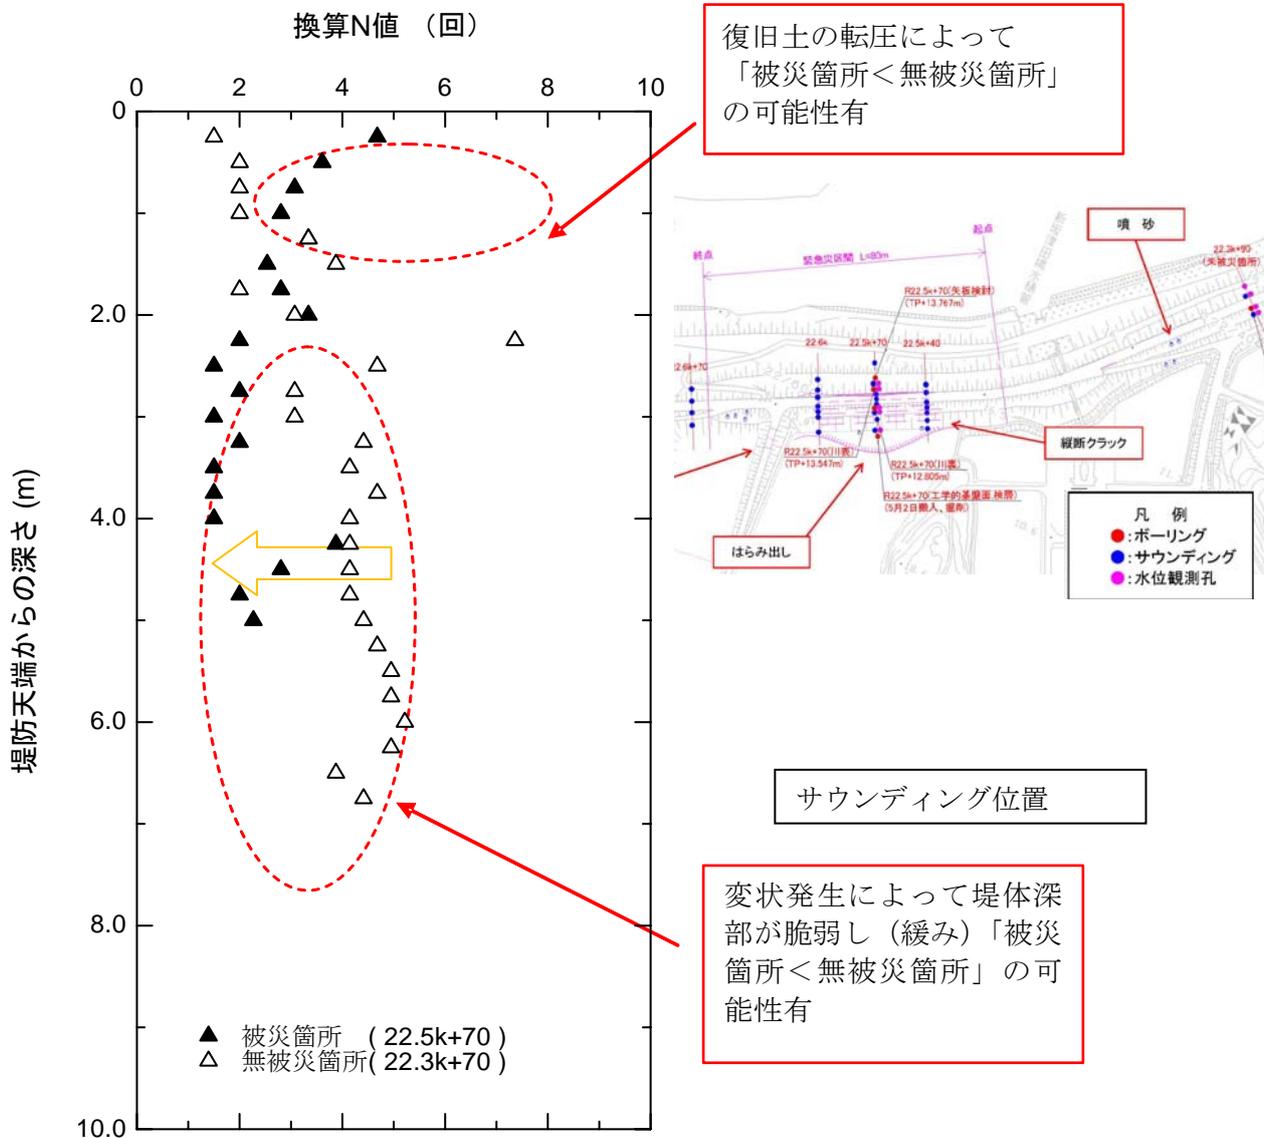
図-11 被災堤防と無被災堤防のサウンディング結果比較 (阿武隈川 右岸 坂津田地区)

- 被災箇所 (仮復旧後) と近傍の無被災箇所で、堤防天端から実施したサウンディング結果より、土質分類がほぼ同様と考えられる土を対象に換算 N 値で両者を比較してみると、沈下・陥没したような被災堤防で残存している土は (残存堤防)、無被災箇所に比べ強度が低下していることが分かる。(元々の N 値が低かったことも考えられる。他箇所での整理を引き続き行う。)

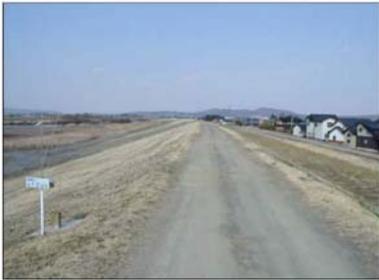
今回の地震後の状況(対策工部に変状なし)

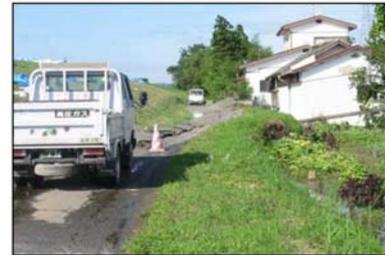
- ・堤防天端の段差40~80cm、法尻は川裏側に2~3m変位
- ・亀裂は幅40~80cm、深さ40~180cm、法面にも多数の亀裂。
- ・13.4k付近の法尻側道~民家にかけて地盤の盛り上りが発生
- ・13.5k付近川裏側の樹木が川側に傾斜
- ・13.4k付近の家屋も川側に傾斜
- ・被災箇所周辺では噴砂は確認されていないが、13.4kから200m下流では川裏の民家で噴砂を確認
- ・13.5kの開削断面では砂脈やすべり破壊線を確認

H15地震後の被災状況(民家の傾斜)

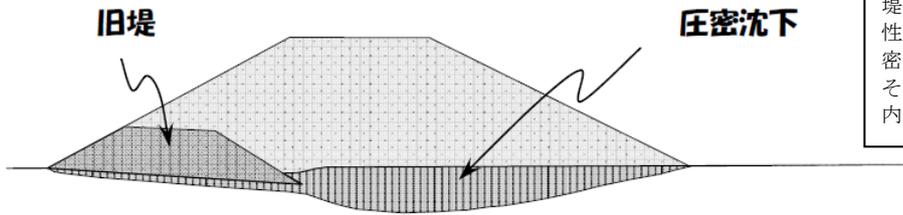
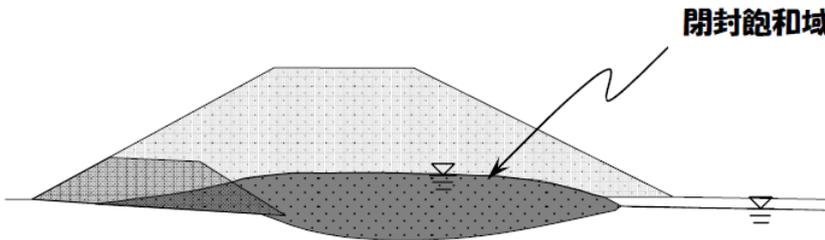
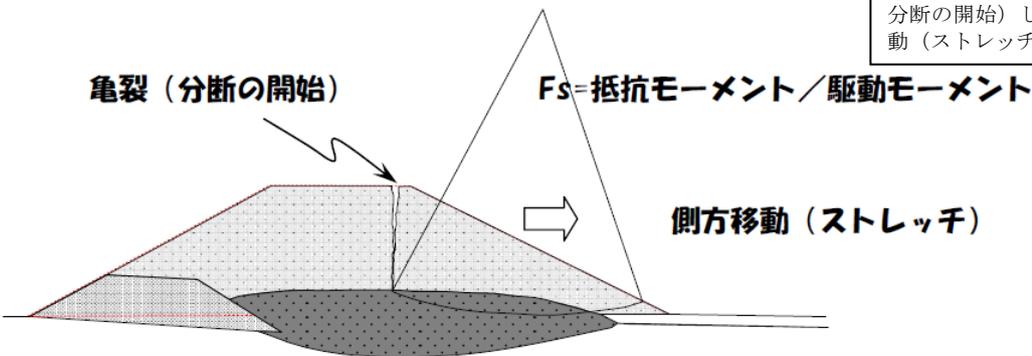
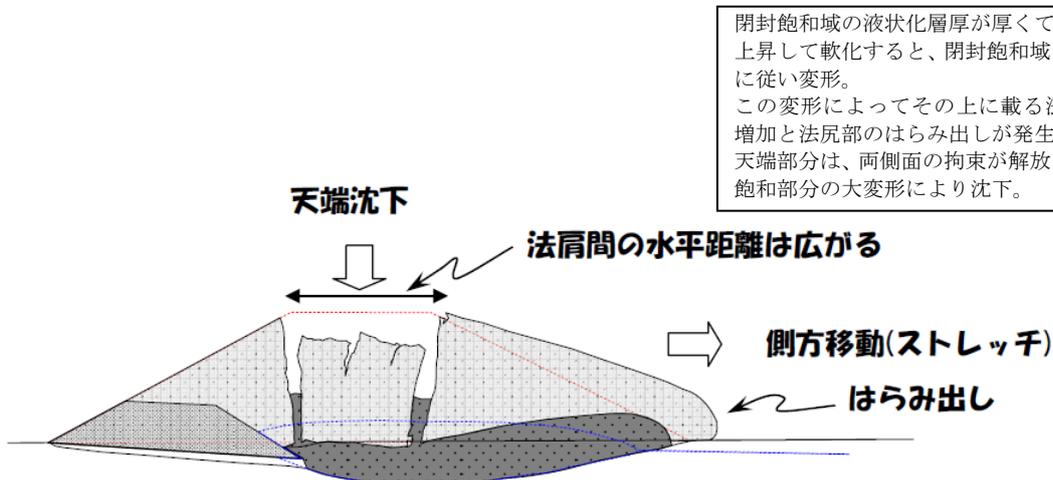
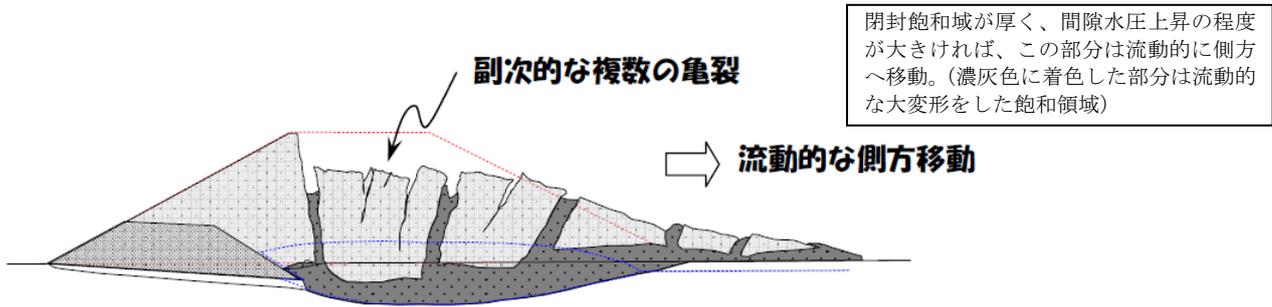
図－1 4 (1) 堤体液状化の場合の変形過程の説明模式図

堤体荷重と基礎地盤（粘性土）の圧密特性（層厚と体積圧縮係数 mv ）に応じた「圧密沈下域」の形成。
その結果、アーチアクションにより堤体内の中央・底部の応力は緩和する。

堤体に浸透した雨水は堤体内にたまり、「閉封飽和域」を形成。
注) 左右対称とは限らない。

閉封飽和域の土が緩い砂の場合には、地震動により間隙水圧が上昇し、強度低下すれば、 $Fs < 1$ となり、亀裂が発生（堤体分断の開始）し始め、法面部は側方へ移動（ストレッチ）。

閉封飽和域の液状化層厚が厚くて、さらに間隙水圧が上昇して軟化すると、閉封飽和域は境界応力の大きさに従い変形。
この変形によってその上に載る法面部の側方移動の増加と法尻部のはらみ出しが発生。
天端部分は、両側面の拘束が解放された状態で底部の飽和部分の大変形により沈下。

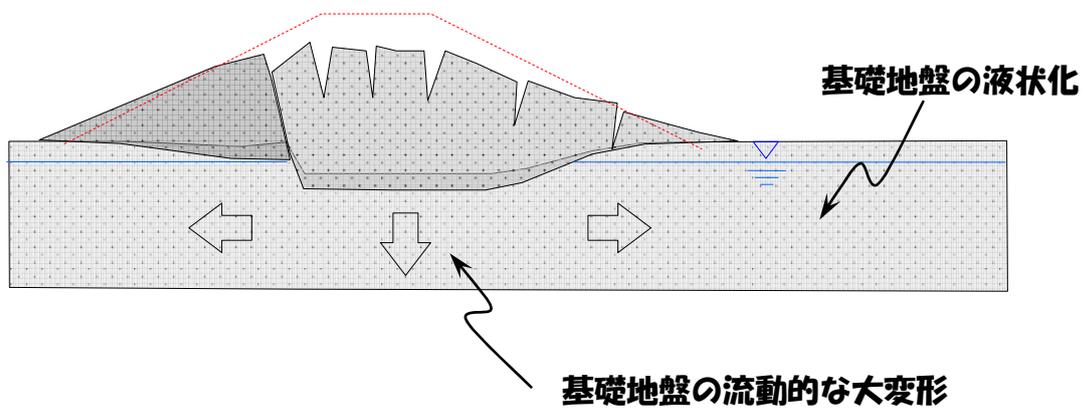
図－1 4 (2) 基礎地盤液状化の場合の変形模式図

基礎地盤の液状化による堤防変形模式図を下図に示す。基礎地盤の液状化が堤防変形の主要因である箇所として、鳴瀬川 木間塚地区を想定しているが、土質調査中であるため、ここでは既往の堤防被災事例より、一般的な変形状態を示した。

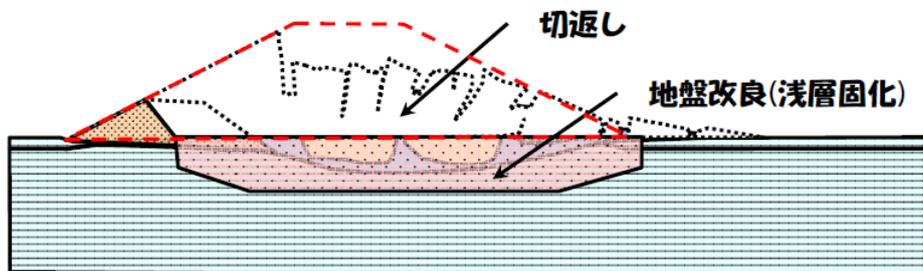
図-15 浅層地盤の固化 (浅層改良)

大規模被災箇所の大数は堤体内の閉封飽和域の土が液状化したことが原因であり、堤体内に閉封飽和域が形成された理由は基礎地盤の圧密沈下であった。切り返しのため被災した堤防を地盤面まで撤去しても、堤防中央部の凹型に沈下し、地下水面下に没した部分の土を締め固めるのは容易でない。浅いところにあるこの土層の液状化を防止し、その上に再構築する堤体土をしっかりと締め固める際の基礎部分となるこの層を改良する工法としては、浅層地盤を固化改良する工法が適当である。

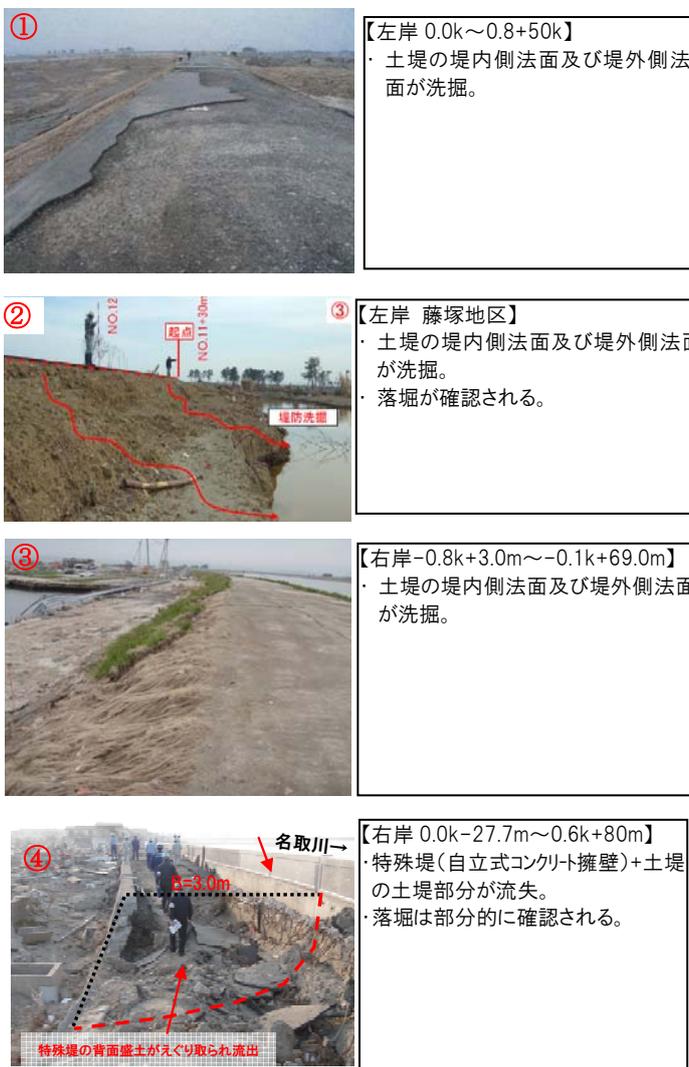
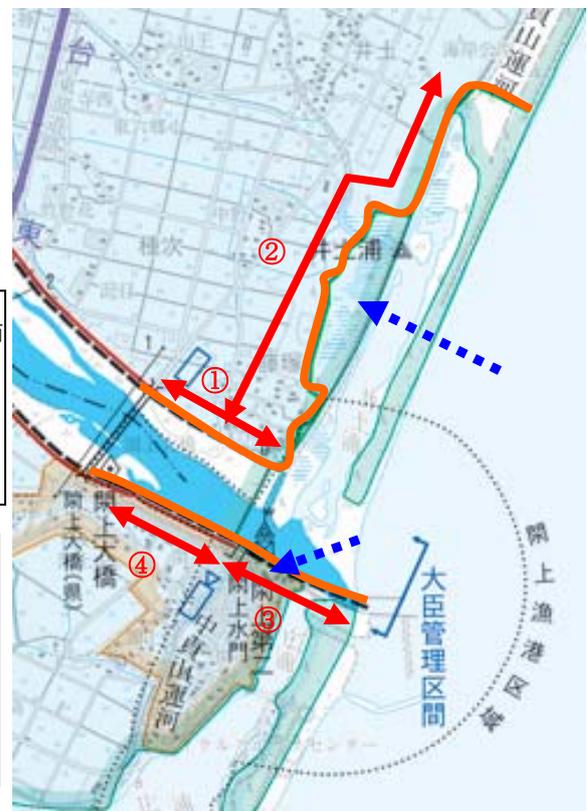
図-23 津波の堤防越水範囲と進入方向(名取川)

- ・名取川において津波が堤防を越水した区間は、津波痕跡調査によると、左右岸とも約1.0km までの区間と推定される。越水の方角については、地域住民(水閘門操作員)の証言では左岸は堤内側から、右岸は川側からの越水と推定されるが、引き続き調査が必要である。藤塚地区は、海から遡上した津波が直接、越水したものと推測される。
- ・左岸は、①土堤の表裏法面の洗掘が見られる。②藤塚地区は主に土堤の裏法面の洗掘が見られる。
- ・右岸は、河口から閑上水門までの区間は、③土堤の法面の洗掘が見られる。④閑上水門から上流の特殊堤(自立式擁壁タイプ)区間は、背面の土堤部分が流失している。重力式擁壁部は、パラペット部の継ぎ目にズレはあるが、傾斜等の損壊は無い。
- ・被災状況は、写真及びコメントのとおりである。

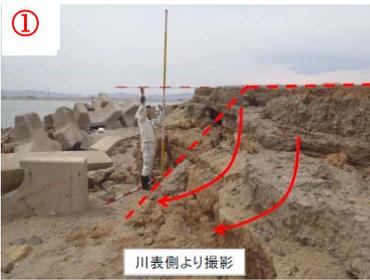
① 【左岸 0.0km~0.0k+100m】
 ・ 土堤の堤内側法面、堤外側法面及び天端部が洗掘。

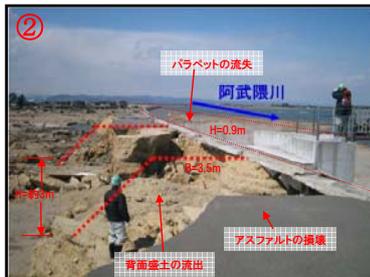
② 【右岸 0.0k-170m~0.0k+100m】
 ・ 特殊堤(コンクリート護岸+パラペット+土堤)の土堤部及びパラペットが流失。
 ・ 表法面の護岸は残っている。
 ・ 落堀は部分的に確認されている。

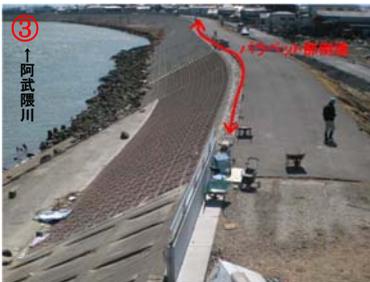
③ 【右岸 0.0k+100m~1.6k】
 ・ 特殊堤(コンクリート護岸+パラペット+土堤)のパラペットが流失。
 ・ 表法面の護岸は残っている。
 ・ 裏法面は洗掘されている。
 ・ 落堀は部分的に確認されている。

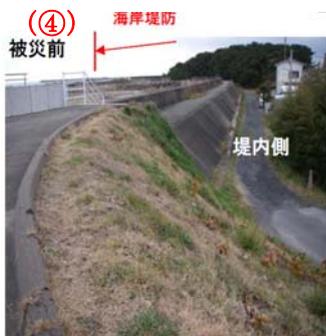
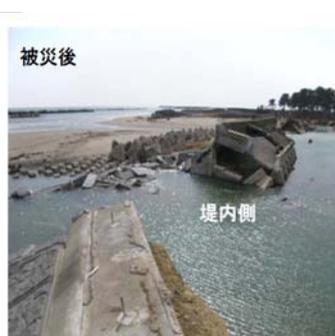
河川堤防と海岸堤防の接合部分が津波によって決壊

【右岸河川堤防に隣接する海岸堤防】
 ・ 河川堤防に隣接している海岸堤防は一部流出している。
 ・ 落堀が確認されている。

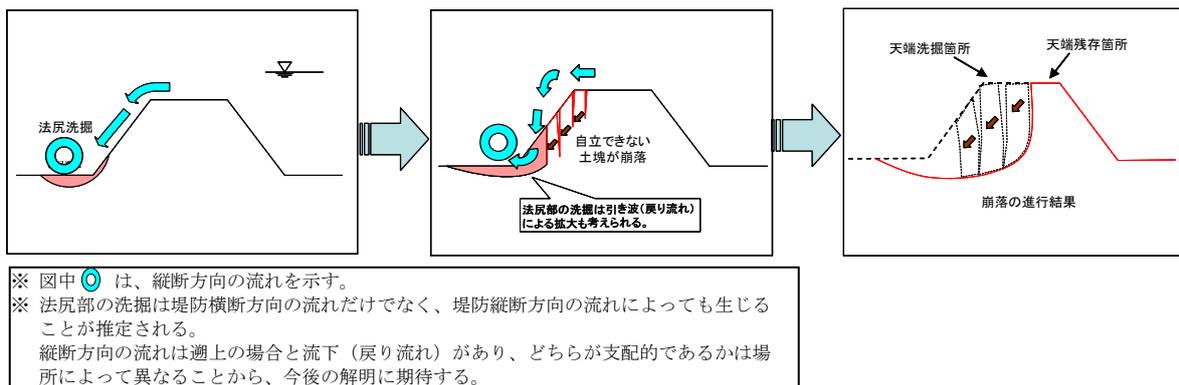
図-26 越流による堤体の洗掘・崩壊過程模式図

- ① 土堤部の断面が大きく減じた区間（堤体断面の半分程度以上の減少区間）は、川表側から川裏に向かって津波が越流した区間、または堤体側法尻に沿った戻り流れがあった可能性の高い区間に多い。
- ② 海岸堤防を越えて堤内地に浸水した水が堤内地から川表側に向かって越流したと考えられる区間でも土堤部の断面が大きく減じた区間があった。
- ③ 越水の生じなかった津波遡上区間では、のり面の侵食などの損傷が生じた区間は少なかった。
- ④ 堤防タイプ「土堤」あるいは堤防タイプ「特殊堤」の川裏側に盛土した部分の被災過程は、越流した津波の流れ（堤防横断方向）または堤防法尻に沿った縦断方向の流れによってのり面およびのり尻近傍（法尻に近いのり面やのり尻に接する基礎地盤表面）が洗掘され、法面部分の土が自立できなくなって局所崩壊が起こり、さらに洗掘され崩壊が進行する進行性の崩壊を起こし、最終的に土を用いた部分が流失するに至ったと推定される。
