## 第3回

# 重要文化財「石井閘門」保全対策検討委員会

平成25年6月26日（水）

北上川下流河川事務所

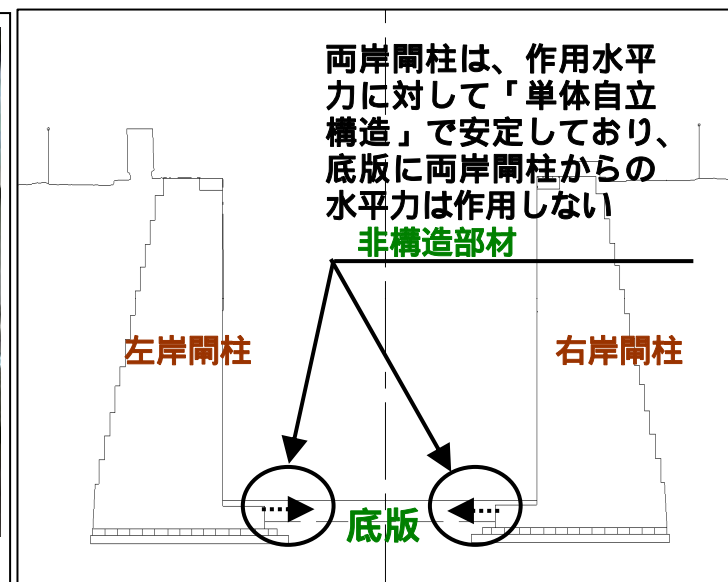
図 閘柱と底版模式図

部位名と着目点		補修の方向性
閘頭部	閘柱付け根部ひび割れ	平成13年水替え実施時と、昨年度水替え調査ではひび割れ範囲、規模の変動が確認されず安定しているものと評価し、 <b>補修は行わない</b>
	底版ひび割れ	閘柱部は「単体自立構造」で安定しており、底版には閘柱両方向から水平力は作用しないため「非構造部材」と評価し、 <b>補修は行わない</b>

写真 平成13年、平成24年度閘柱部付け根部  
ひび割れの範囲、規模の変動が確認されない。

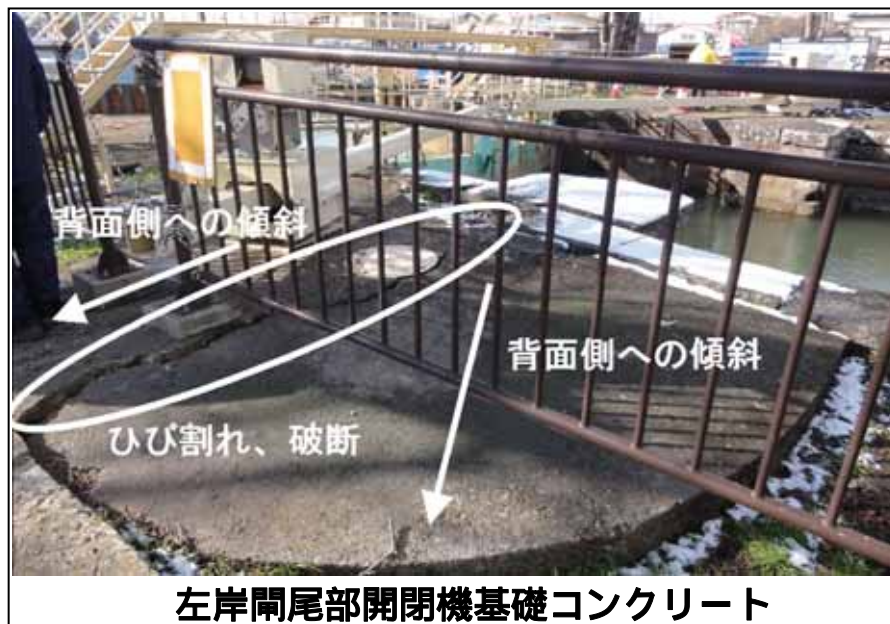
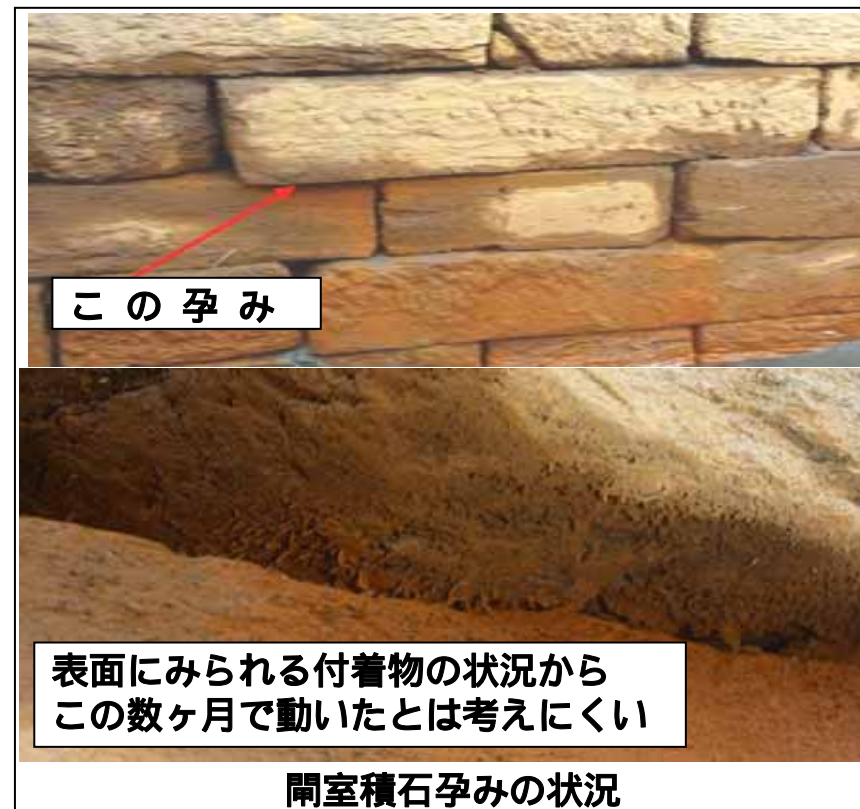
部位名と着目点		補修の方向性
閘頭部	天端(開閉機基礎)	傾斜が大きい部位(左岸側)のコンクリートを再設置
閘尾部	天端(開閉機基礎)	左岸は傾斜とひび割れ、右岸は傾斜が大きいため、再設置
閘室部	孕み	「単体自立構造」で安定しており、孕みも急激に生じたものではないと推定されるため、 <b>補修は行わない</b>

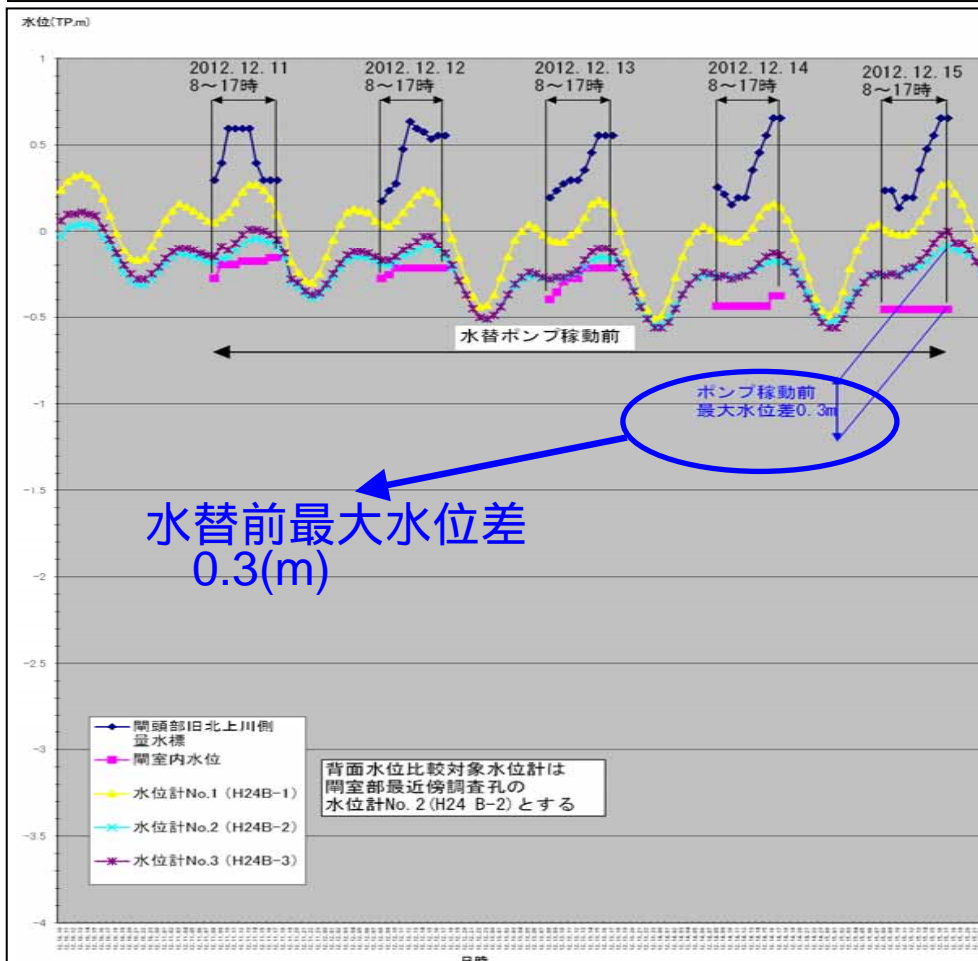
図 水替前背面、閘門内水位差

- 今後保全してく場合、通常の状態では噴砂、噴水現象が生じる水位差は発生しないことから、**対策は行わない。**

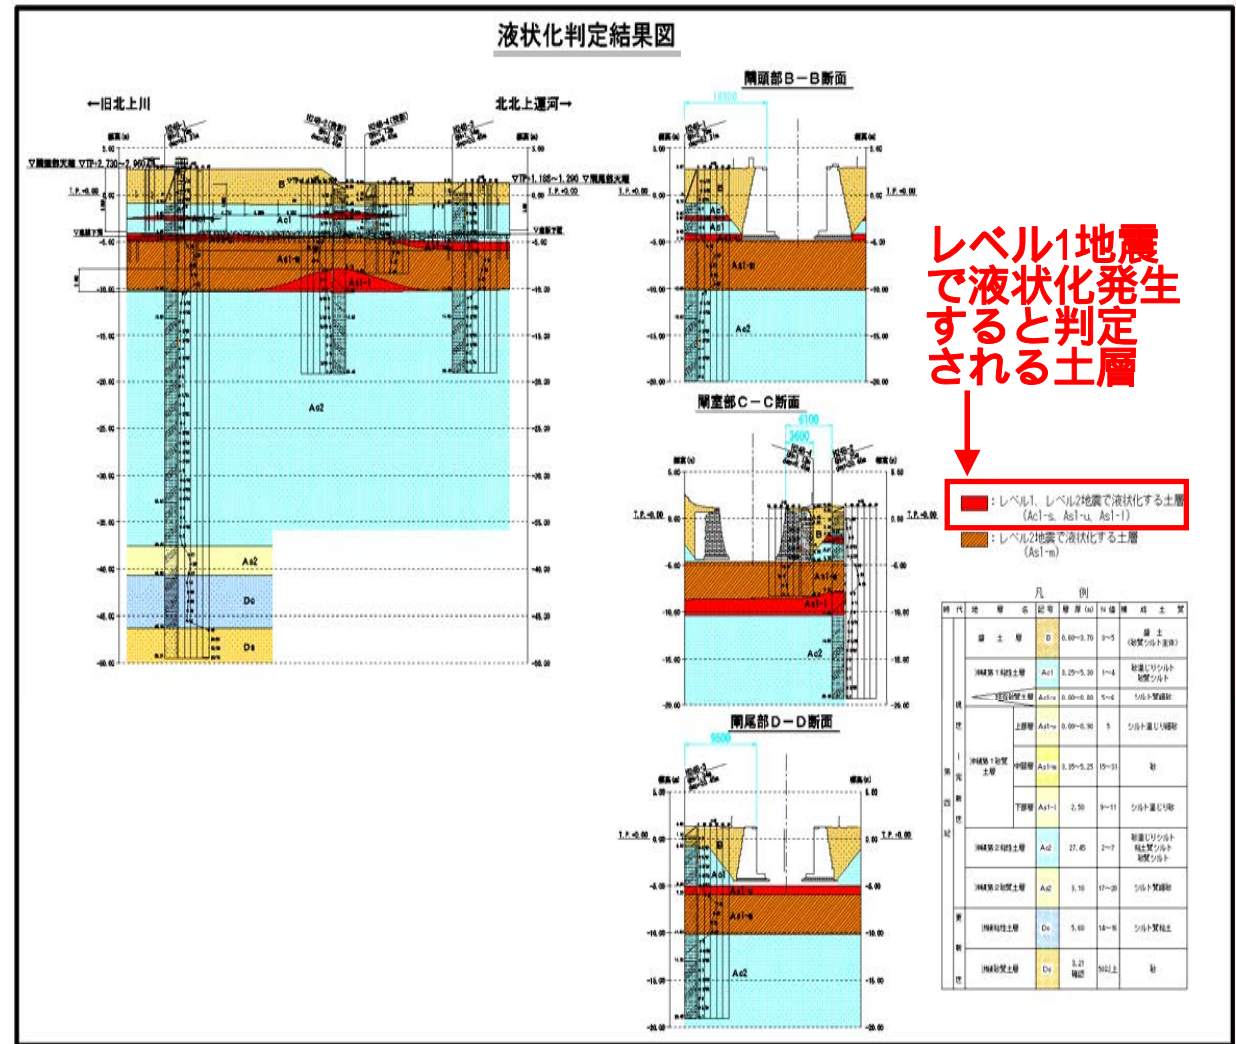
図 液状化判定結果図

- ・ 「レベル1」地震に対し、閘頭・閘尾・閘室部は単体自立構造で安定している。
- ・ 判定の結果、右図赤囲み土層が「レベル1」地震で液状化する。
- ・ 判定結果から、東北地方太平洋沖地震の際、液状化が発生しなかったとは断定できないが、石井閘門周辺および石井閘門の目に見える部分では確認されなかった。
- ・ レベル2地震動に匹敵する規模の地震で、顕著な変状が発生していない。東北地方太平洋沖地震後の実現象を重視し**対策は行わない。**

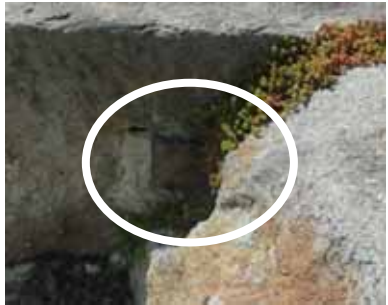
<p>囲み部分が「ダボ」</p>
<p>笠石段差</p>

<p>左右岸閘頭部 左右岸閘尾部</p>	<ul style="list-style-type: none"> <li>・前面に迫り出した石と、煉瓦取外し再設置範囲上部の石を対象とする。</li> <li>・<b>改変範囲を最小限にとどめる観点</b>から、水平方向隣接笠石を繋いでいる「ダボ」を切断、<b>対象となる石のみを取外し、再設置する。</b></li> </ul>

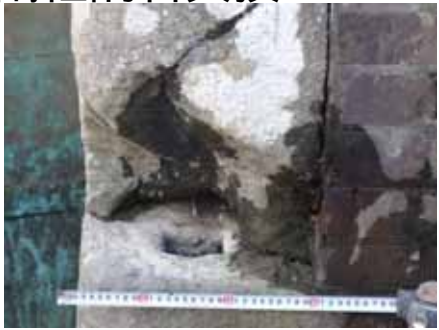
閘柱隅石欠損

右岸閘頭部 左右岸閘尾部	<ul style="list-style-type: none"> <li>ダボが喪失した欠損部は、ダボを安山岩で加工、挿入し、欠損部に合わせて安山岩を加工、挿入ダボを囲むように取り付け、<b>隙間を擬石で覆う。</b></li> <li>ダボを含まない欠損部は、欠損の割合により、<b>安山岩か擬石を用いて母材と接着、固定させる。</b></li> </ul>	写真 擬石材を用いた接着例
