国道349号 現道本復旧工事の進捗状況

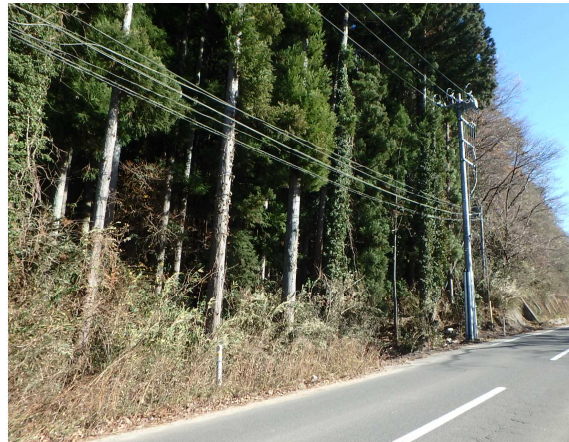
②令和元年12月13日後（一般交通開放後）

伊達市側から丸森市街地側を望む

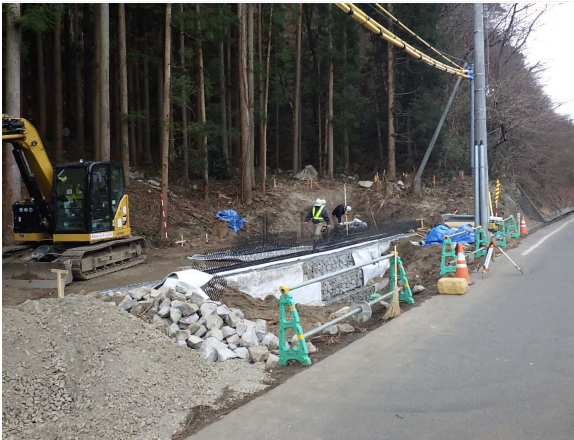
④令和3年1月29日
（土砂等流出防止工施工状況）

伊達市側から丸森市街地側を望む

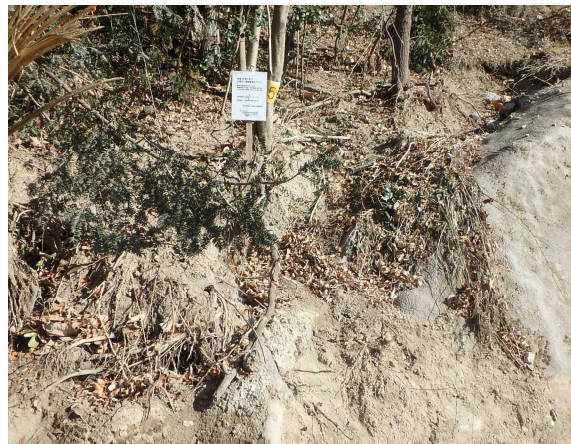
②令和元年12月13日後(一般交通開放後)

伊達市側から丸森市街地側を望む

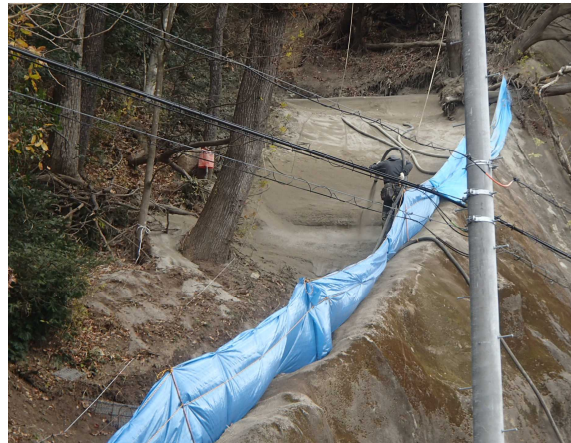
⑤令和2年12月3日
(ソイルセメント盛土工施工状況)

伊達市側から丸森市街地側を望む

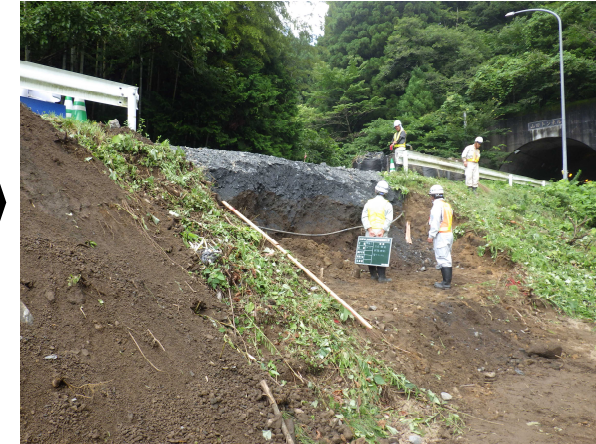
③令和2年8月31日(本復旧着手時施工状況)

伊達市側から丸森市街地側を望む

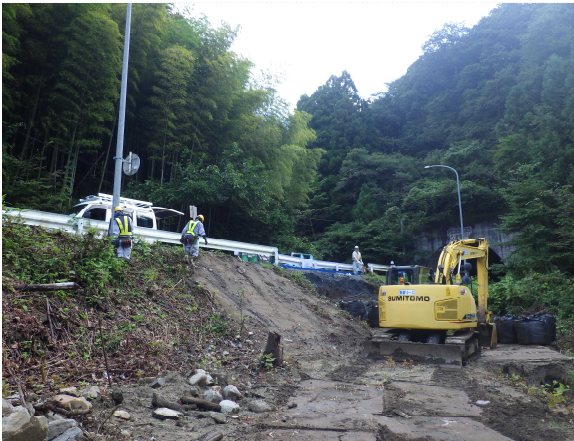
④令和2年9月15日(盛土工施工状況)

伊達市側から丸森市街地側を望む

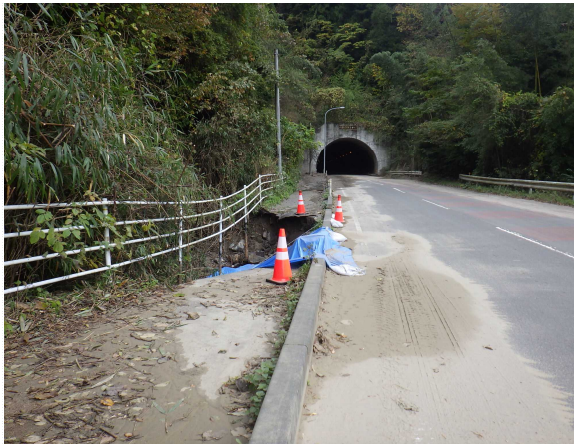
①令和元年10月12日(台風19号被災状況)

山側：法面工、排水構造物工、防護柵工

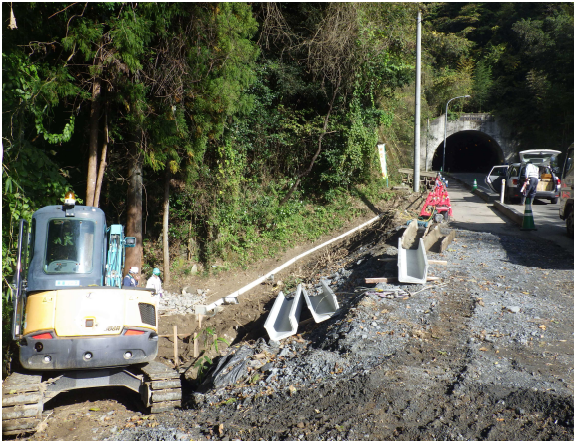
④令和2年10月30日
(排水構造物工施工状況)

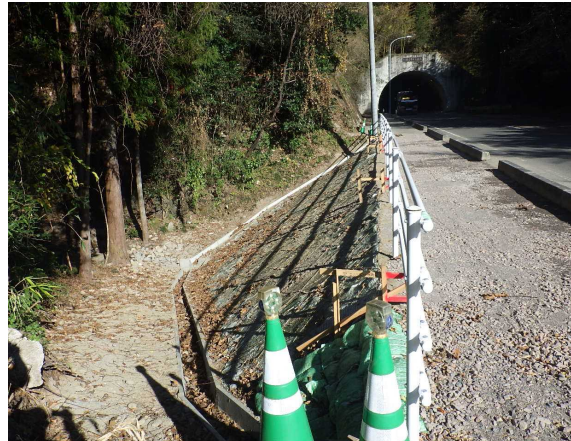
⑤令和2年11月30日(法面工施工状況)

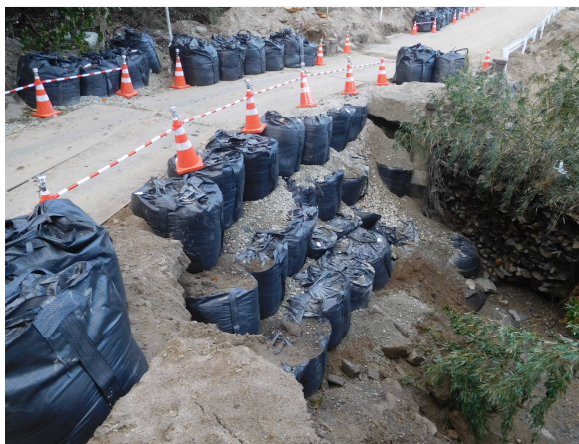
①令和元年10月12日(台風19号被災状況)

川側：盛土工、ブロック積み擁壁工

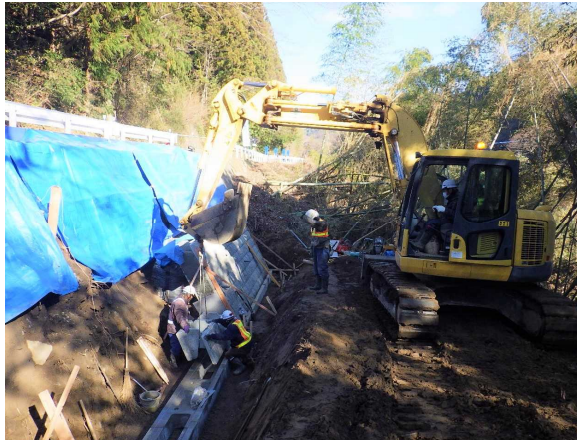
④令和2年12月25日
(ブロック積み擁壁工施工状況)

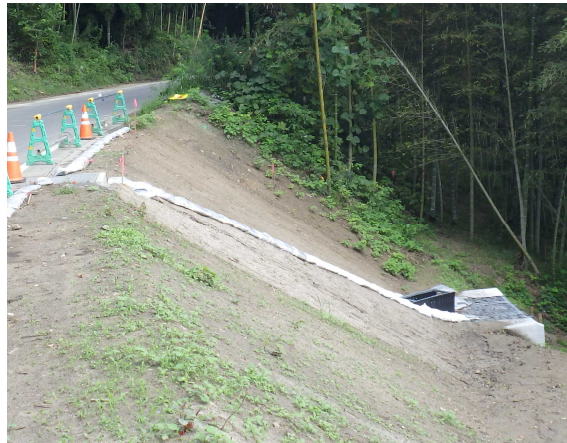
⑤令和2年9月9日
(排水構造物工施工状況)
