## 工事完成のご紹介

### 工事名「山元海岸笠野工区堤防工事」

施工業者「阿部春建設㈱」 / 工事検査日 平成20年2月1日

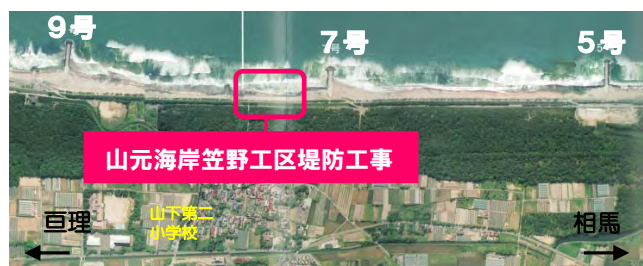
この工事は、平成18年10月の低気圧で被災を受け、当時緊急的に復旧作業を行った箇所について、堤防などの本格的な復旧工事を行うものであり、**堤防法面の復旧**を長さ約190mに渡って行い、そして、昨年の緊急復旧時に一部暫定形で施工した**消波堤72m**をひと回り大きくして完成形とし、再度災害防止のために海岸保全施設の強化を図ったものです。

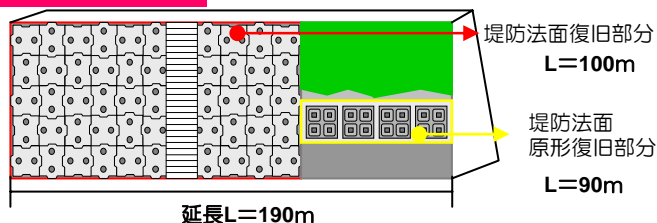
## 堤防法面図

一部の原形復旧部分は、中詰石などが飛散・沈下しないように、コンクリートで中詰めブロックの根固めを行い、中詰石を詰め、外見はH18年の被災前の堤防と同じ形に復旧しました。
