吉田川で堤防に穴!!

～ 河川巡視で堤防のり面に穴を発見 ～

8月19日の河川巡視において、吉田川^{よしだがわ}左岸16.0k付近（大崎市鹿島台大迫地先）の堤防のり面に穴を発見しました。

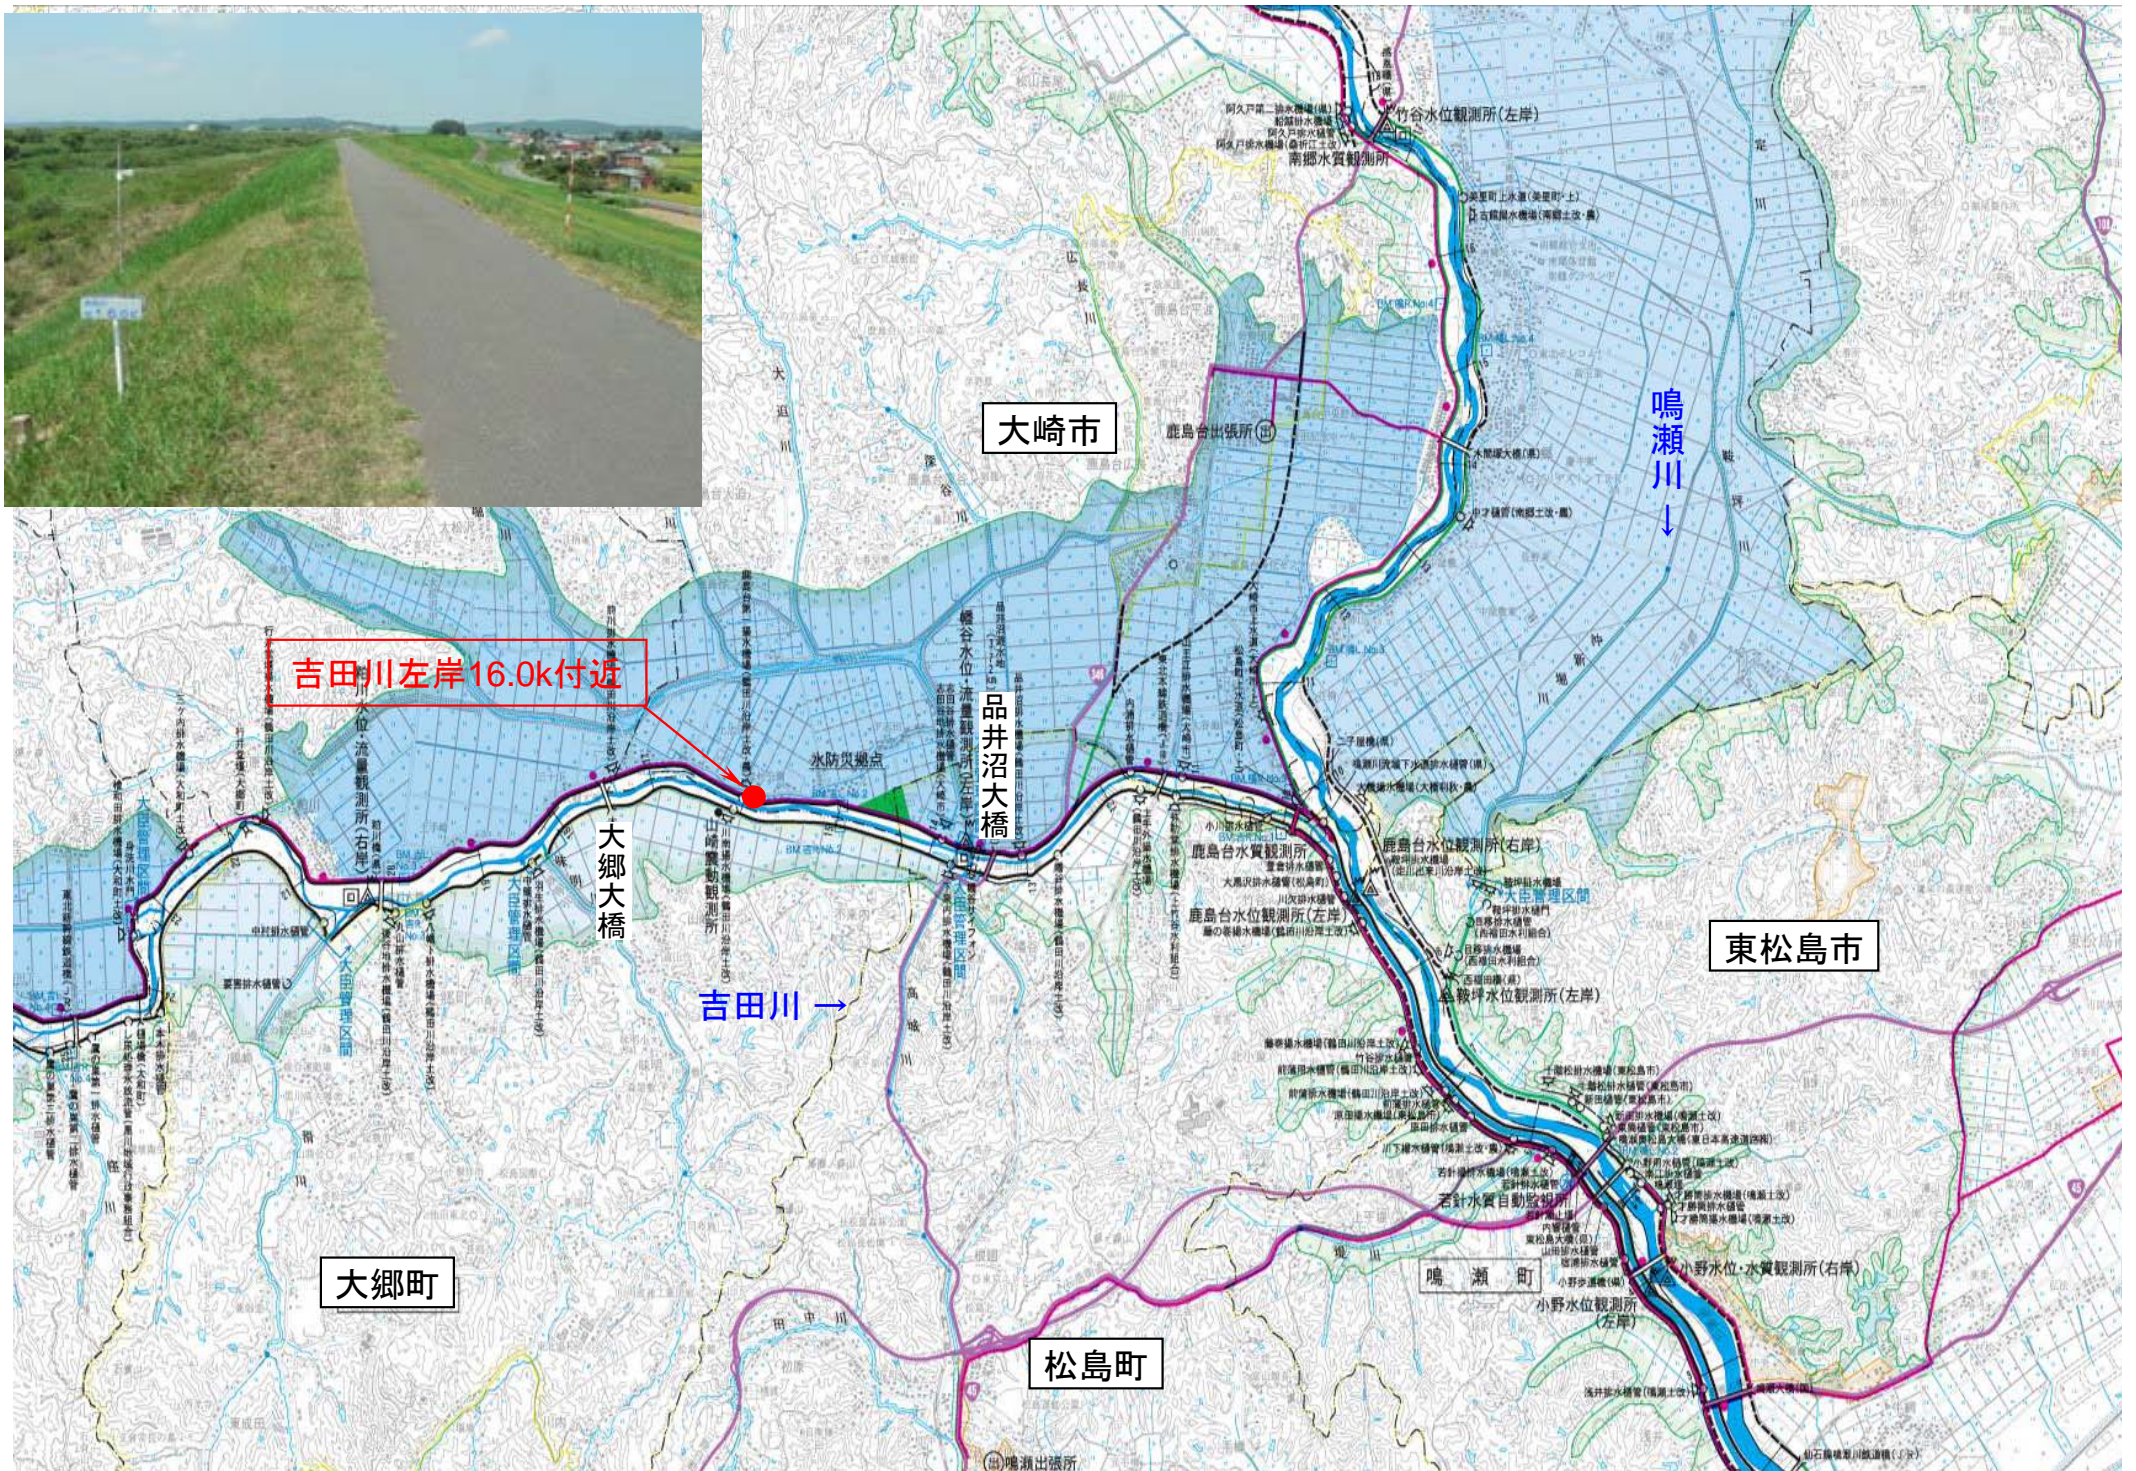
原因を究明するため哺乳類に詳しい専門家により、現地調査を行ったところ現地には複数の堀穴が確認され、モグラを採餌^{さいじ}しようとしたキツネの可能性が高いと考えられます。

今後、台風期を迎える前に損傷した堤防を復旧するとともに、堤防等の異常や変状を発見するため、継続的に河川巡視に努めていきます。
