肘折地区で発生した崩壊斜面における変動監視

発注者 新庄河川事務所

受注者 奥山ボーリング株式会社

業務名 大蔵村肘折地区地すべり性崩壊地質調査

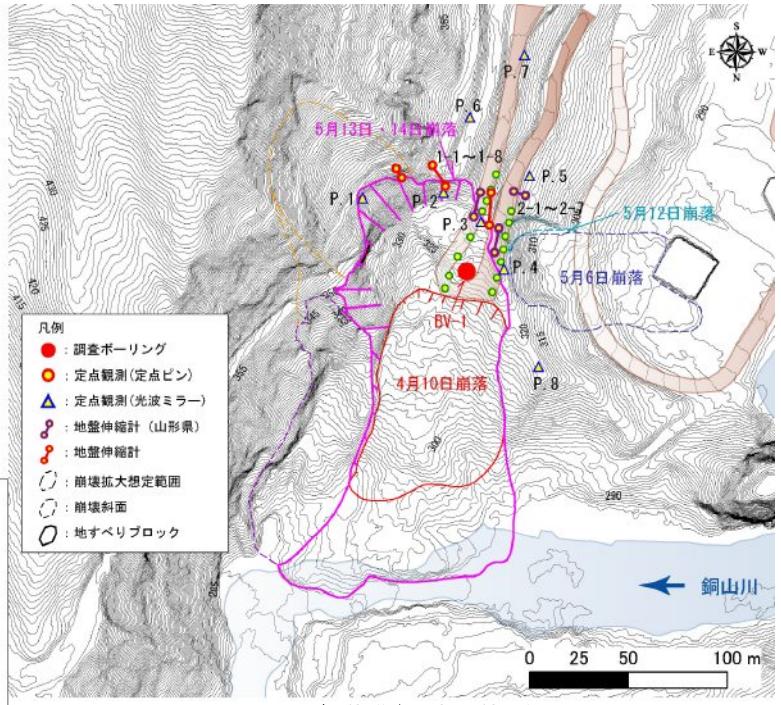
図-4 変動監視計器位置図

1次すべり発生後、変動監視手段として、定点杭・地盤伸縮計（図-3）の他、監視員による斜面の目視点検を実施、緊急に掘削した1本の調査ボーリングに、パイプ歪計・地下水位計を設置してデータ収集を継続しました。変動監視機器位置を図-4に示します。
