# 土砂崩落と出水に対する安全対策について

発注者 新庄河川事務所  
施工者 永井建設株式会社  
工事名 銅山川流域横道沢第五砂防えん堤改築工事  
発表者 現場代理人 伊藤 誠一  
○監理技術者 羽賀 達男

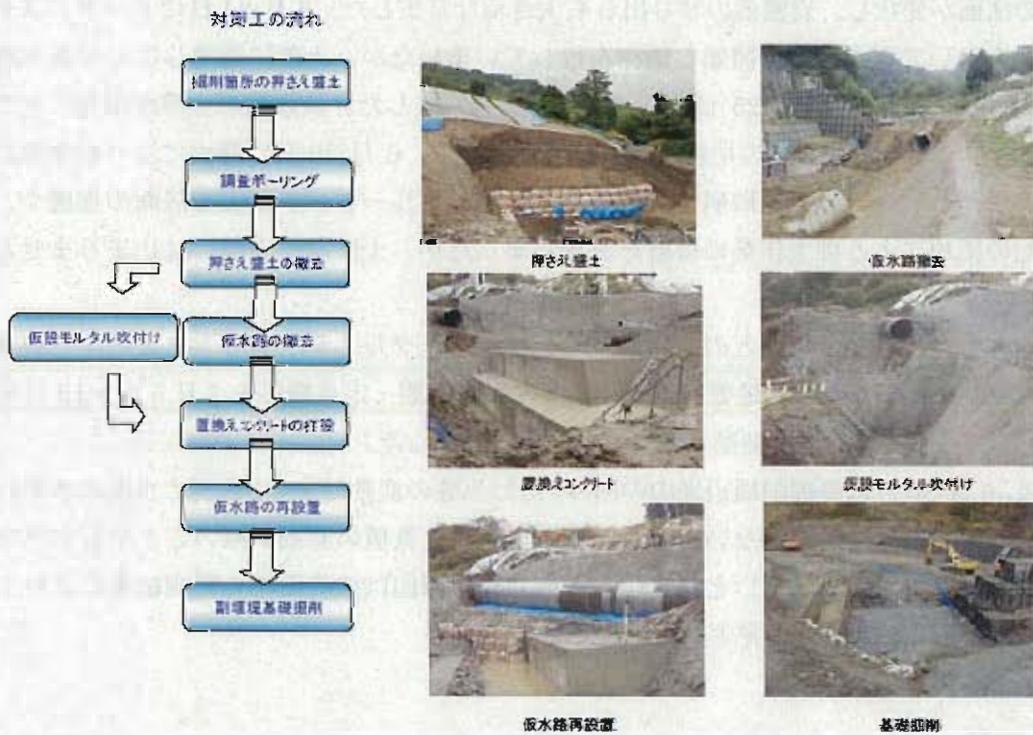
仮設モルタルの施工に於いては、法面からの湧水を確認した箇所に排水ドレンを布設し湧水を法面外に排出しました。吹付けを施工した結果、法面の変状はなく、作業従事者への精神的恐怖感（法面の崩落）が低減できました。

対策工実施中も日々観測を実施してきましたが、地山の変動等はなく対策工施工期間中は無災害で施工を終えました。

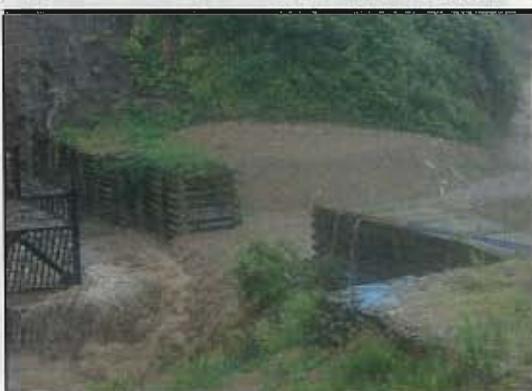
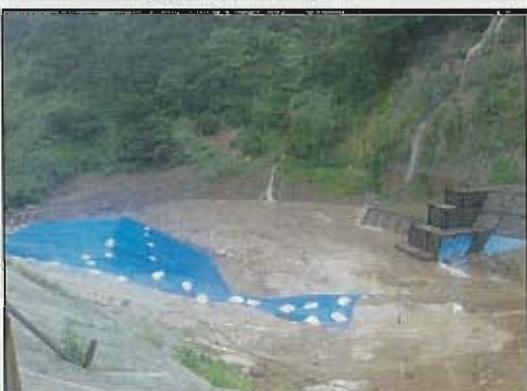
現場事務所に戻り、インターネットにて雨雲のレーダー画像（国土交通省提供：川の防災情報）を確認した結果100mm/hをもたらす雨雲が現場付近に近づいていたことから、携帯電話にて、重機・資材の待避命令をし、重機・資材を搬出させました。搬出後、黒い雨雲が現場に近づき、豪雨をもたらせました。河川の水位は上昇し、土石流センサーが発動、作業ヤードは、水没しましたが資材や重機から漏れる油脂等の流出はなく、また予め作業従事者が避難していた為人的・物的被害もなく災害復旧（上流からの流出土砂撤去）に費やした時間も1日で終わりました。8月11日12:00に観測した時間雨量は、41mm/hを記録しその日の日雨量も90mmを越え、肘折観測所では過去最高の雨量を観測しました。
