堤防の詳細点検

堤防の点検

- 堤防の点検の実施
 - ・既存堤防の安全を確保するため、平成14年度から浸透に対する安全性の調査を国管理区間約10,200kmの既設堤防を対象に実施。(別表)
 - ・H18.3末までに約5,900kmの区間の点検を実施。
 - ・この結果、点検済み区間のうち約2,100kmにおいて、堤防強化が必要。
 - ・なお、点検は平成21年度までに完了させる予定。

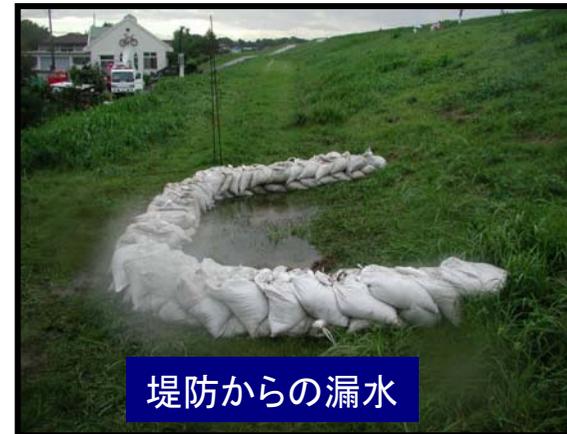
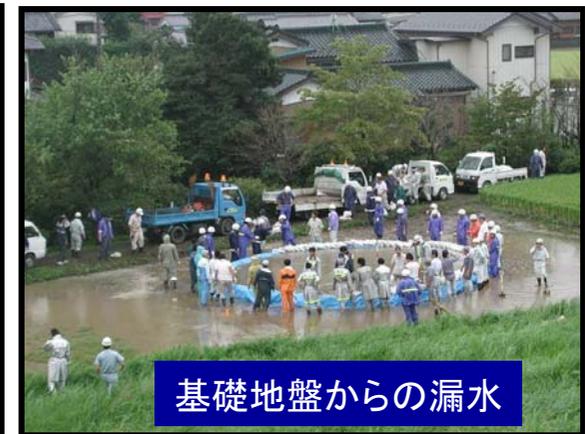
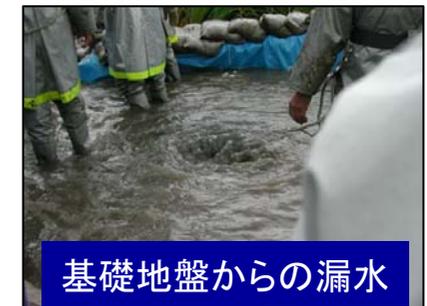
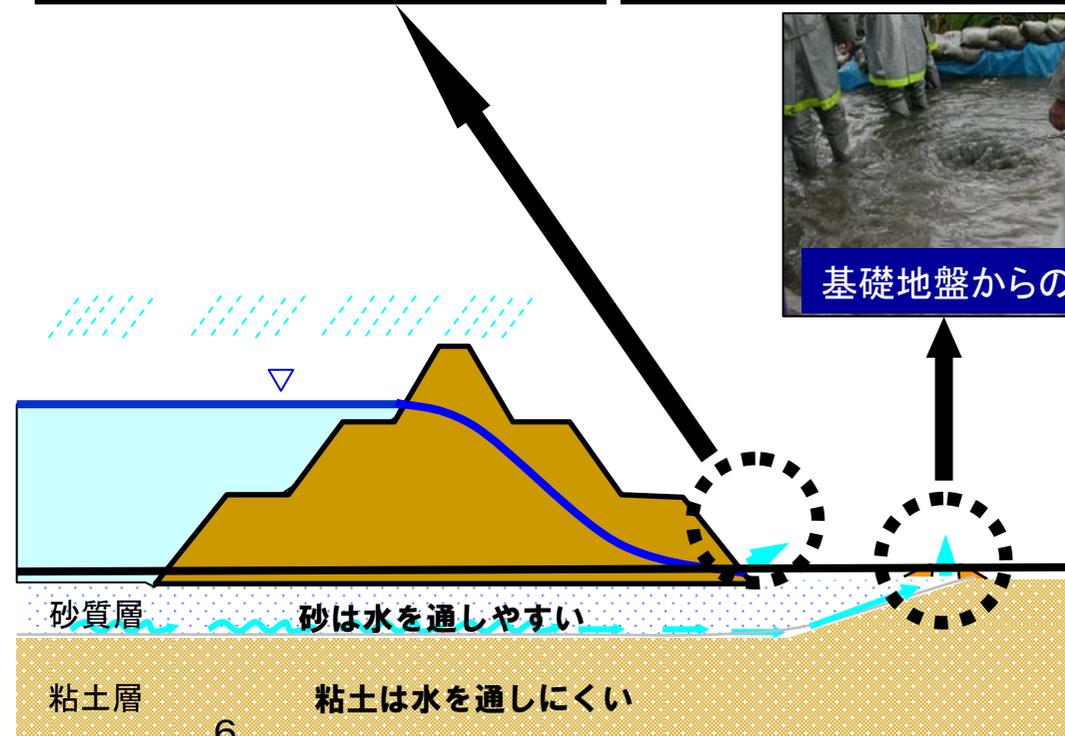
平成13年9月 台風15号出水 大規模漏水箇所の様子
かぞ
(利根川; 埼玉県加須市)

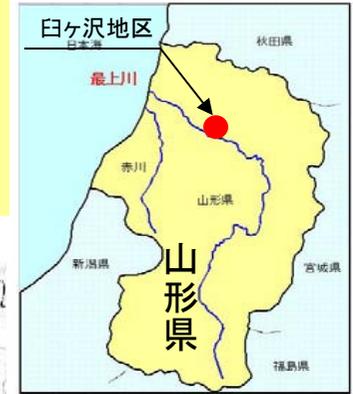
①詳細点検の実施

最上川臼ヶ沢(うすがさわ)地区堤防は、戦前に整備した古い堤防であり、過去に堤体漏水の被災実績を有していることから、堤防の詳細点検をH15年度に実施した。

詳細点検の結果、川裏側(堤防の居住地側)すべり破壊に対して安全率が不足しており、H16~H17年度に堤防の質的整備を行った。

川裏側すべり破壊に対する安全率(F_s)が不足しており、対策が必要。

対策として堤防断面を拡大し、川裏側すべり破壊に対する堤防の損傷を防ぐ。
