■原因Ⅱ： 地下埋設物の破損等

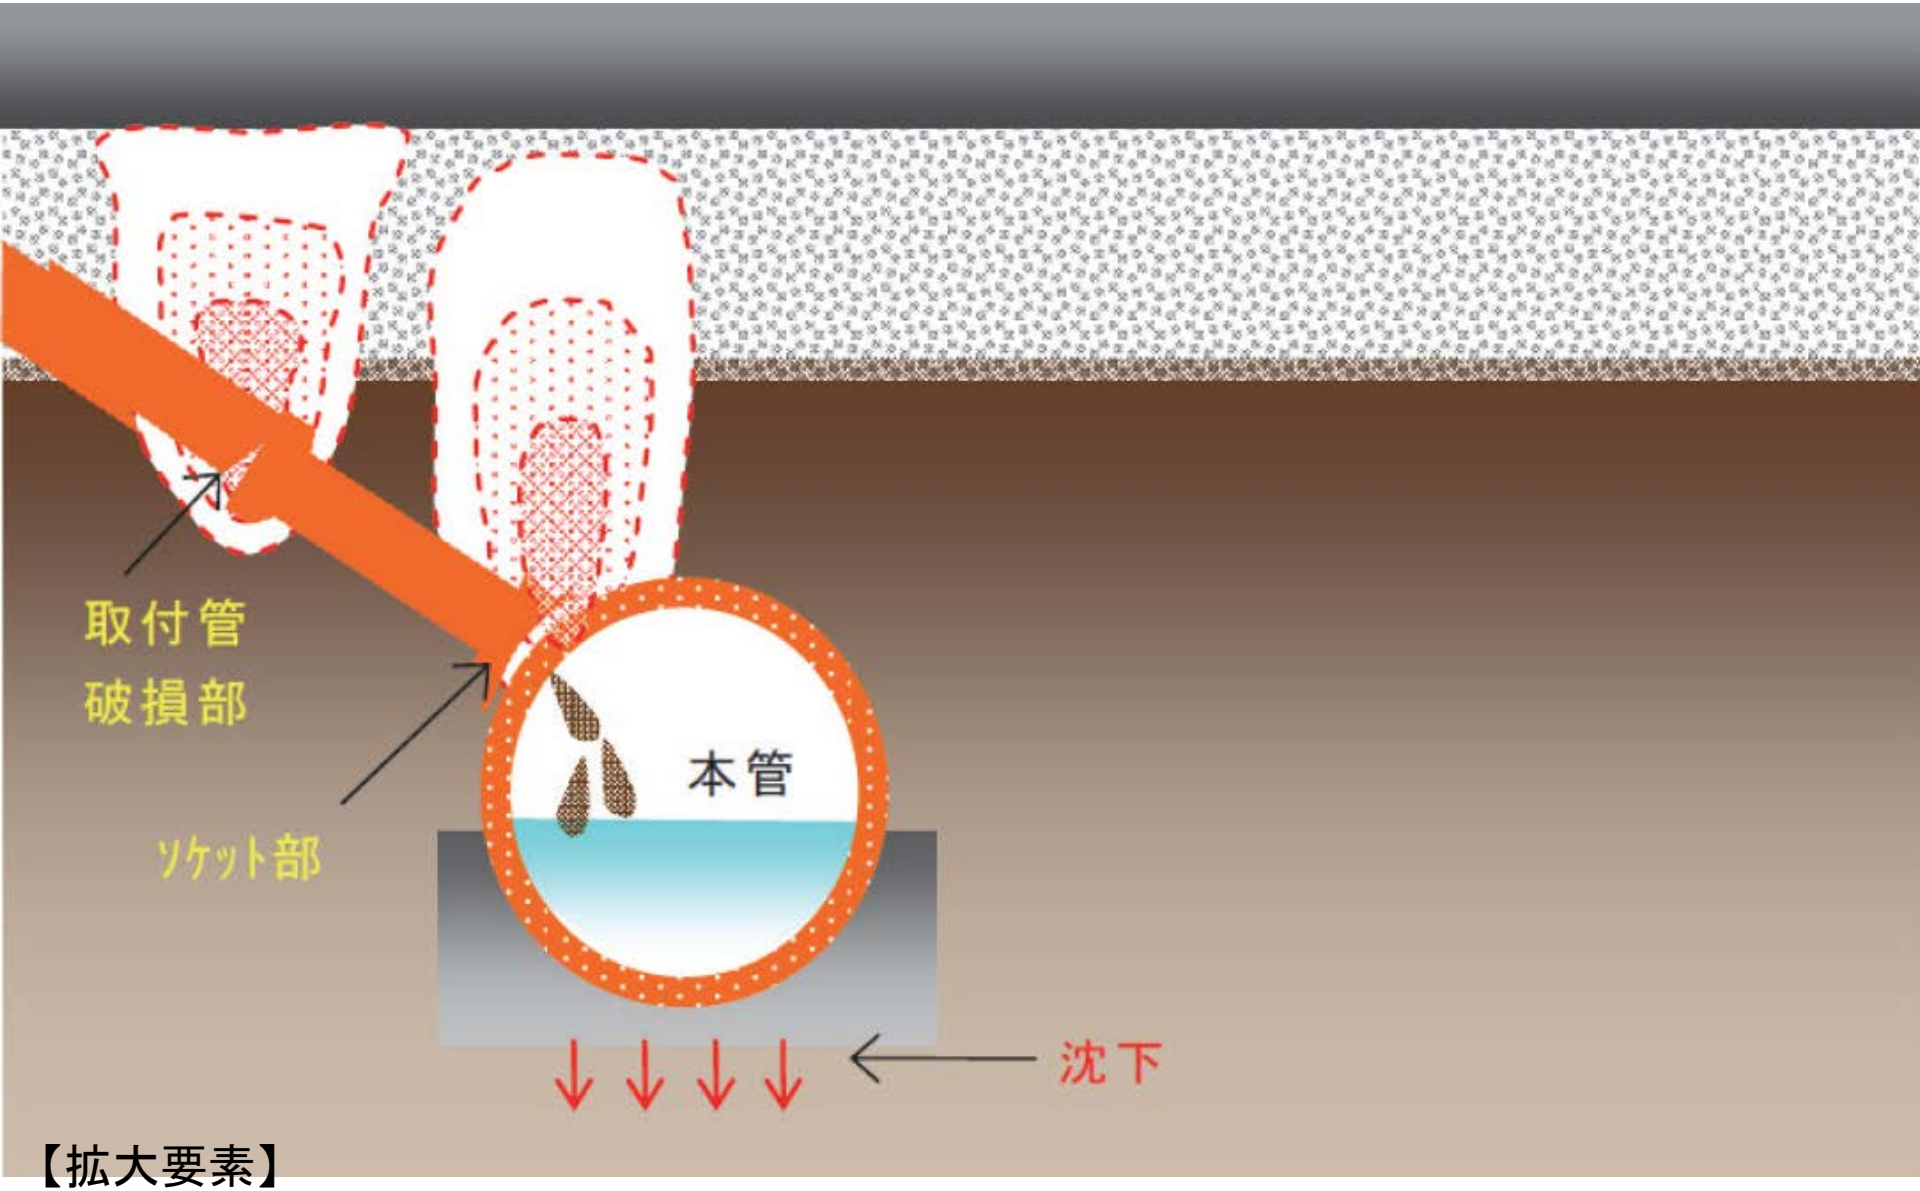
【拡大要素】
下水管や水路躯体の破損等による管や水路内部への土砂が吸出され空洞化する。
内部への土砂吸出しが継続されるなど成長性がある。
