## 第1回 北上川等堤防復旧技術検討会

### 調査・検討の内容

平成 23 年 4 月 14 日

国土交通省 東北地方整備局

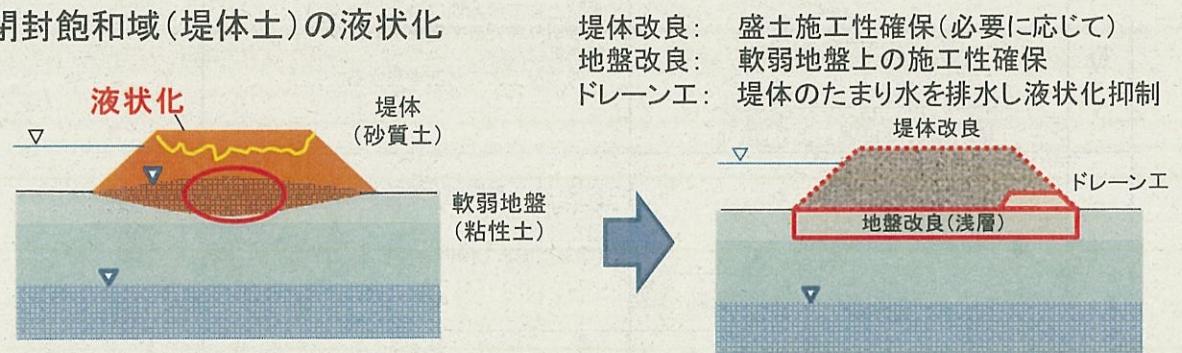
#### ①閉封飽和域(堤体土)の液状化

### 《参考》 堤防復旧工法のイメージ

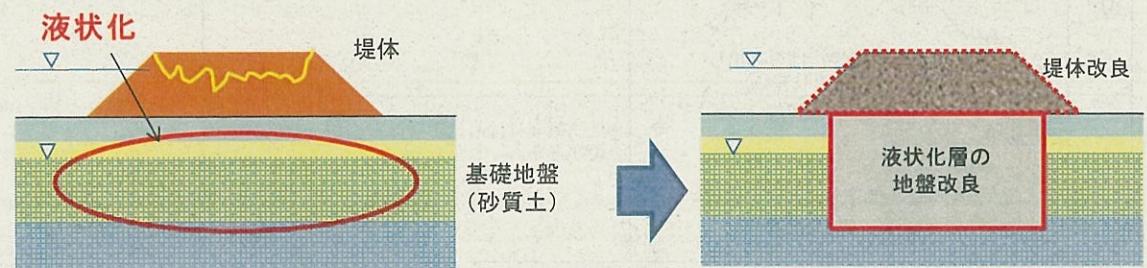
#### ②基礎地盤の液状化

堤体改良: 盛土施工性確保(必要に応じて)  
地盤改良: 液状化が発生したと想定される層の液状化抑制

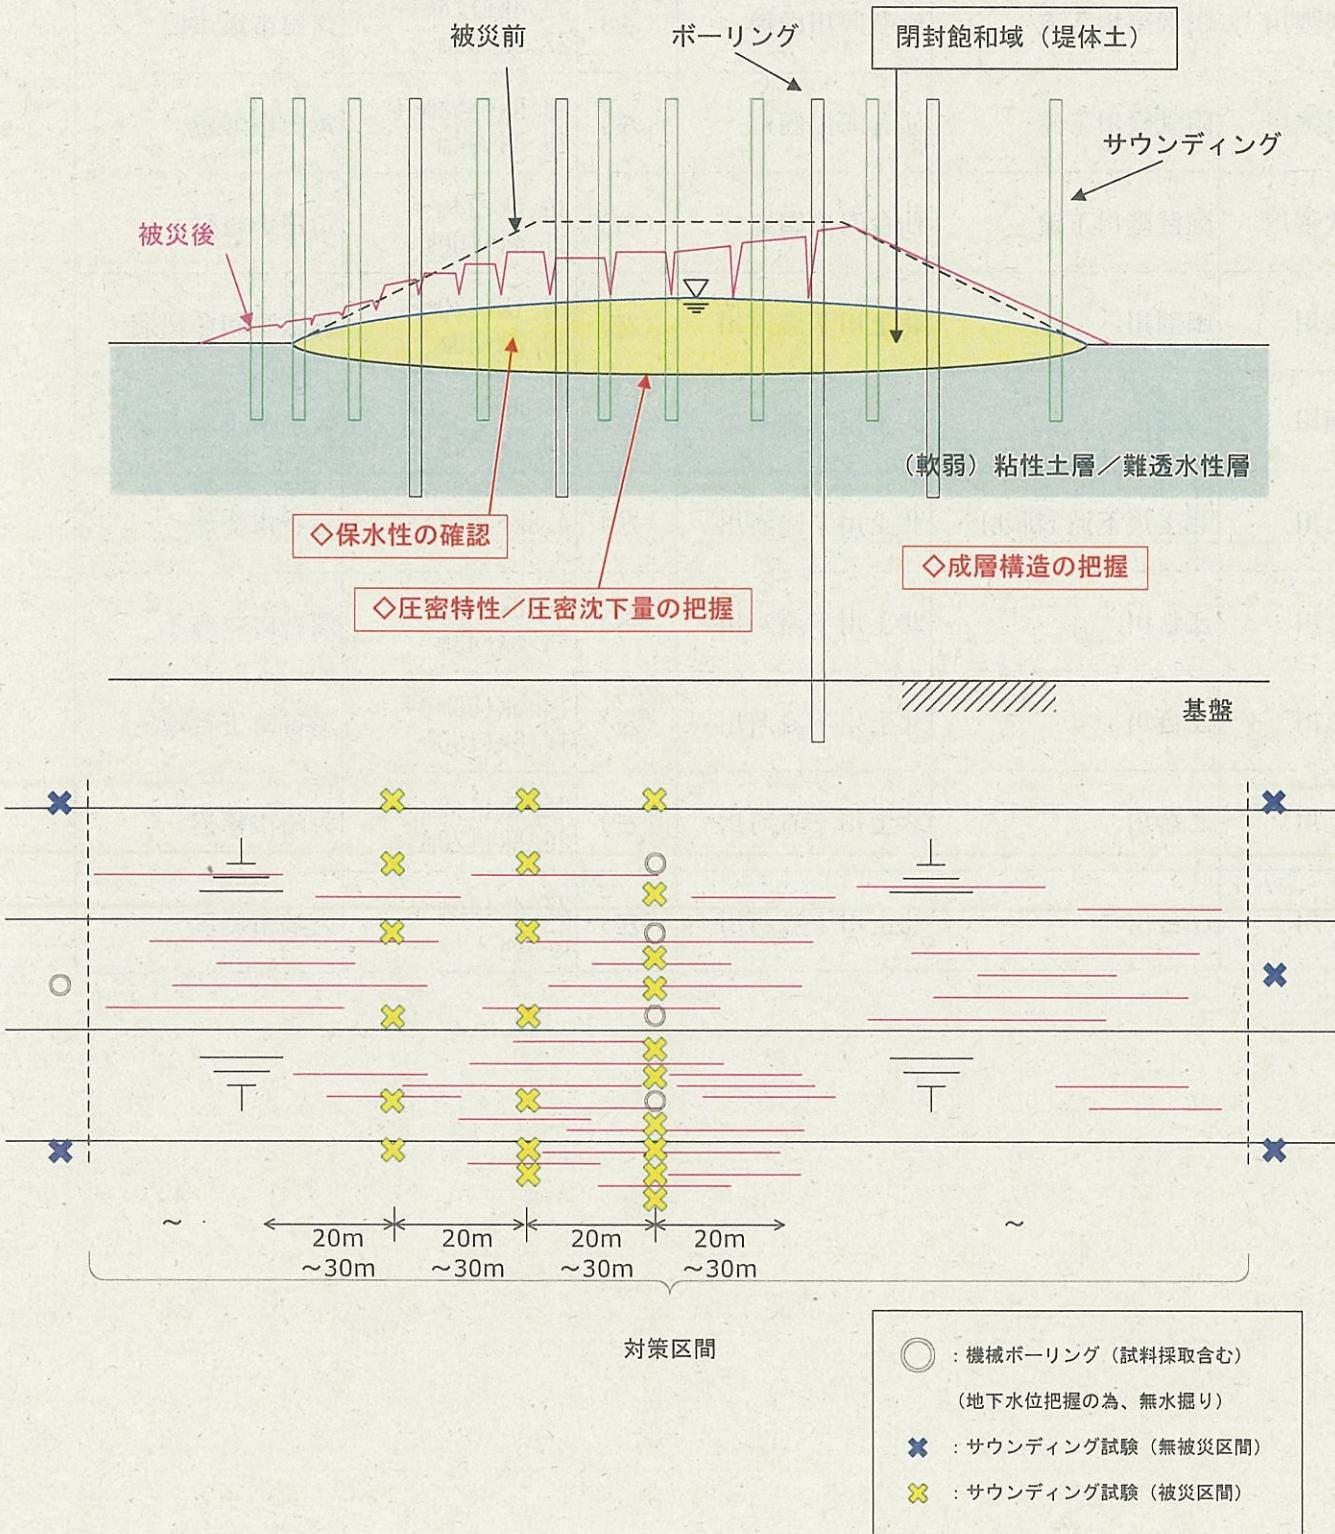
### 2.1 閉封飽和域の液状化による区間

築堤荷重による圧密によって堤体が沈下し、閉封飽和域の液状化によって被災を生じた箇所については、被災区間内で最も大きく変状している断面において機械ボーリングを実施する（室内試験のための試料採取を含む）。機械ボーリング実施断面においては、横断面方向に閉封飽和域の概形（被災形状下端を含む）把握を目的としてサウンディングを実施する（変状が卓越している箇所については密に実施する）。

また、堤防縦断面方向に、機械ボーリング実施断面から対策区間両端方向へ20m～30m間隔でサウンディングを実施し、併せて、対策区間両端の無被災箇所において、サウンディングを実施する。

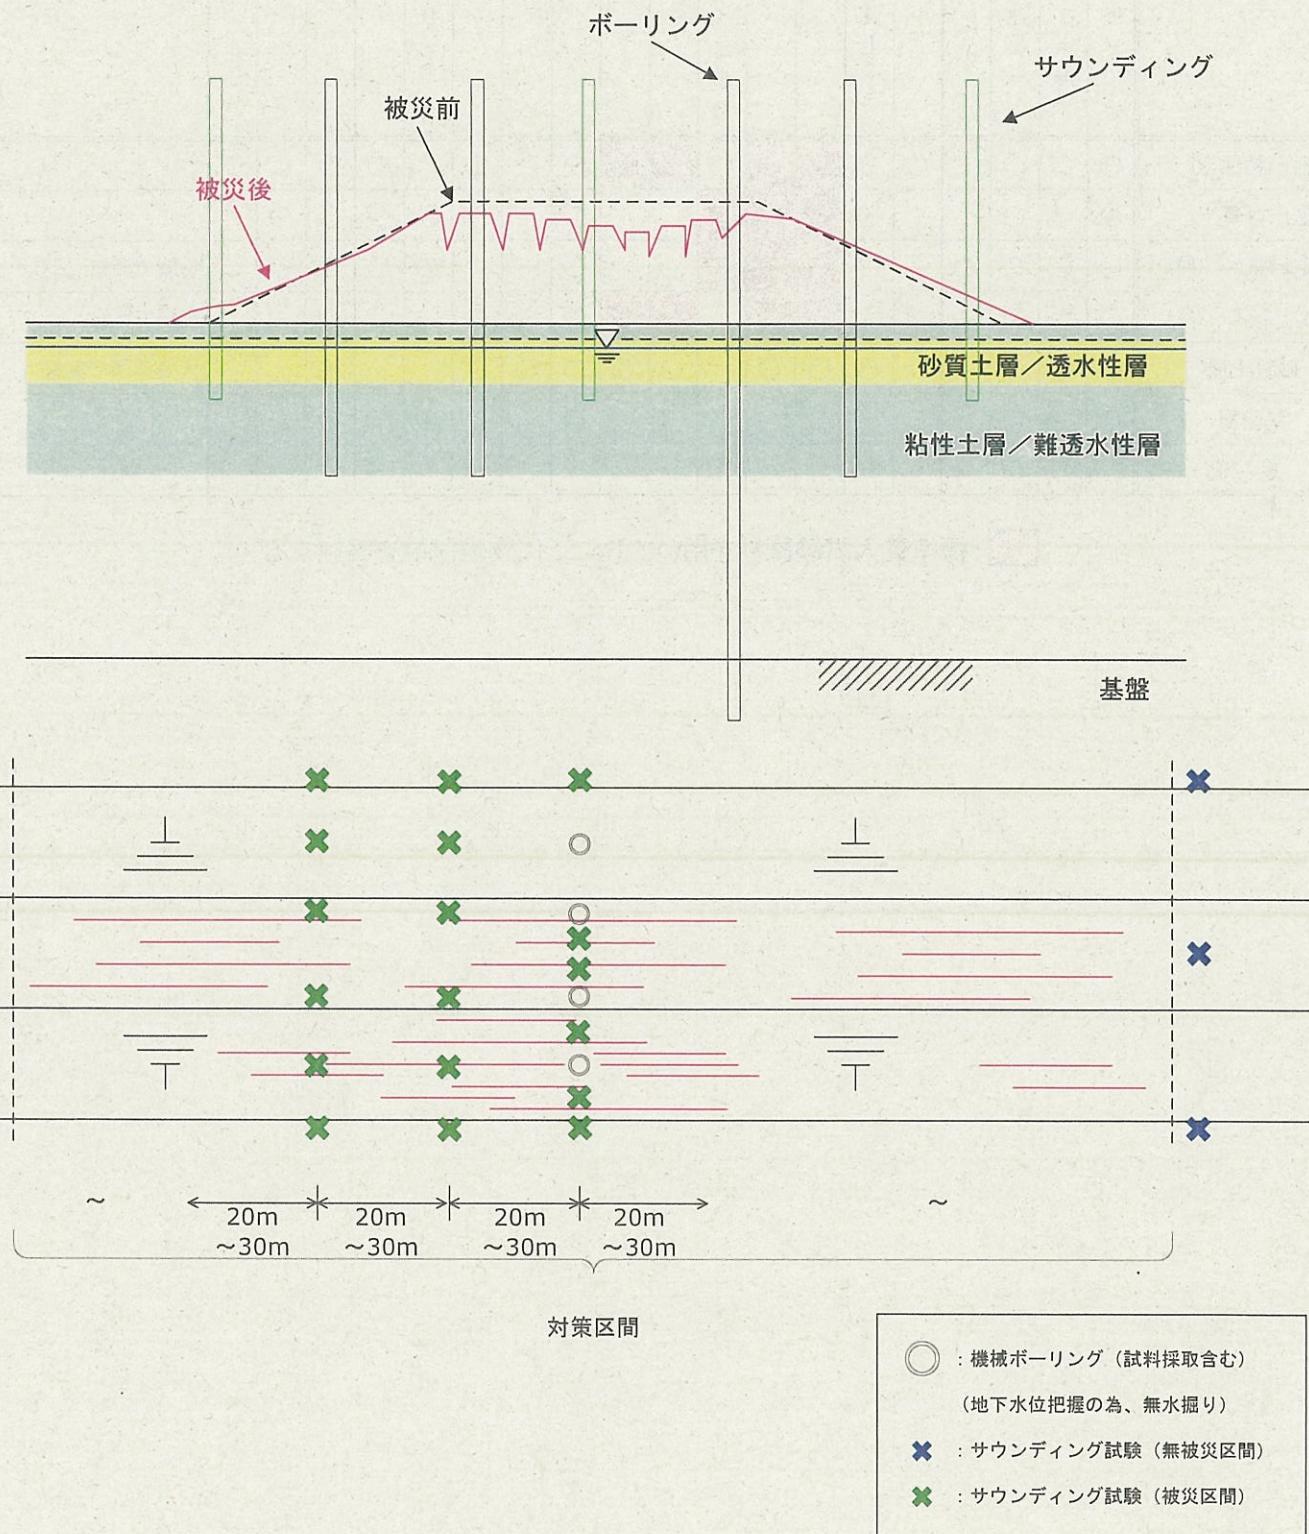
### 2.2 基礎地盤の液状化による区間

基礎地盤の液状化によって被災を生じた箇所については、被災区内で最も大きく変状している断面において機械ボーリングを実施する（室内試験のための試料採取を含む）。機械ボーリング実施断面においては、横断面方向にサウンディングを実施して、基礎地盤砂層の連続性を把握する。

また、堤防縦断面方向に、機械ボーリング実施断面から対策区間両端方向へ20m～30m間隔でサウンディングを実施し、併せて、対策区間両端の無被災箇所において、サウンディングを実施する。
