第3回
岩木川魚がすみやすい川づくり検討委員会
説明資料

平成26年12月18日

東北地方整備局 青森河川国道事務所

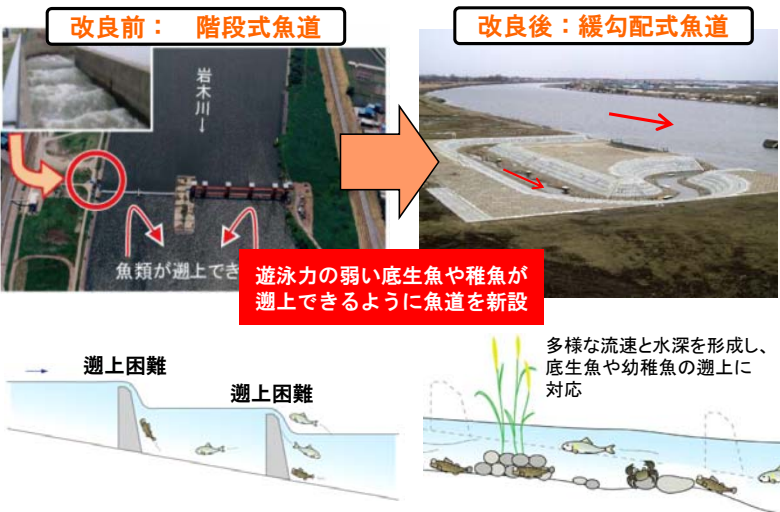
① 芦野堰魚道の改良【平成22年度完成】

- かつての岩木川は、上流域までアユが遡上し、礫河原や瀬淵が形成された、礫河床がアユの産卵床となっていた。
- 昭和42年に芦野堰が完成、これに伴い整備された魚道は、遊泳力の弱い魚種が遡上しにくい階段式魚道であり、**自然営力で多様な魚種が遡上可能となる様に、緩勾配式魚道の新設を行った。**【平成22年度完成】
- 昭和59年に整備された弘前市上水道取水堰は、左岸に魚道が設置されているが、その後の下流砂州の拡大などにより、**流路から既設魚道への連続性が失われている。**
- 近年になり、産卵床や瀬淵の消滅が確認された区間の河道は、かつて瀬となる中州が形成されていたが、**現在は交互砂州が発達、樹林化が進行して、流路が狭まり流速が速くなることで河床洗掘が発生し、瀬と淵が消滅している。**

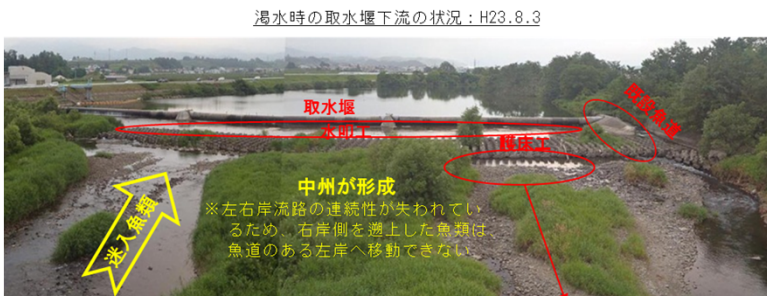
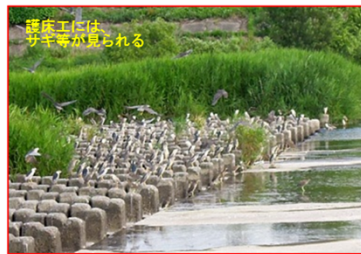
課題①：護床工下流の中州で左右岸の連続性が失われている。

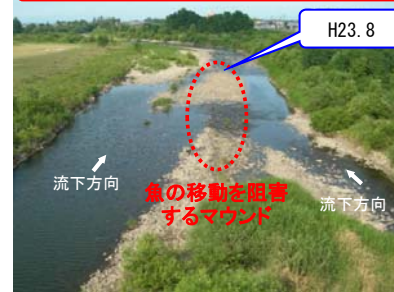
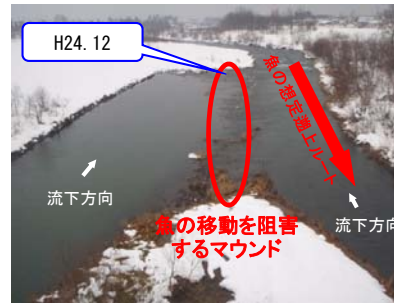
課題②：岩木菑橋の架橋後に、みお筋(速い流れ)が、魚道の反対側の右岸側に形成されているため、呼び水効果で、魚は右岸側を遡上すると推定される。

課題③：岩木菑橋下流には、遡上魚を魚道(左岸)側への移動を妨げるマウンドが形成されている。

H5は左右岸に均等に流速が発生していたが、近年は右岸側に速い流速が発生

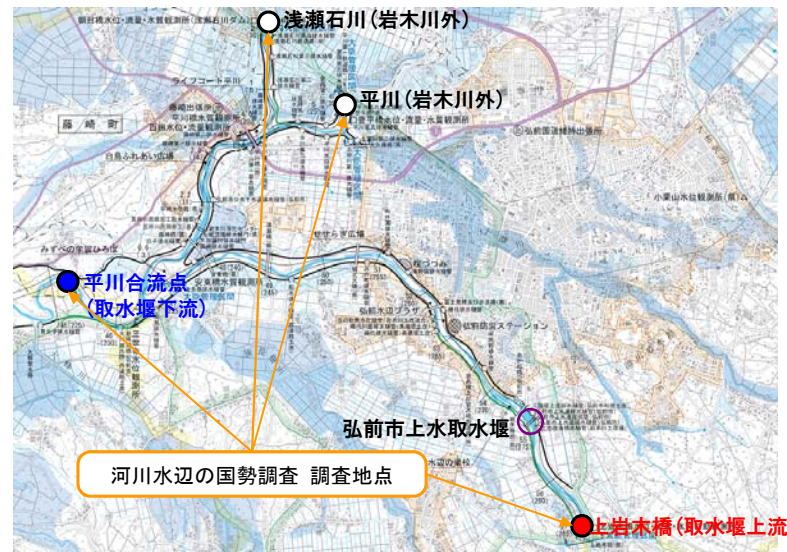
弘前市上水取水堰における遡上状況(河川水辺の国勢調査)

必要性①：産卵・成長のため遡上する魚種で、取水堰の上下流地点の個体数を確認すると、下流側(平川合流点)に対し、上流側(上岩木橋)の個体数が少ない、アユ・トウヨシノボリの個体数は、下流の個体数に対して激減している。

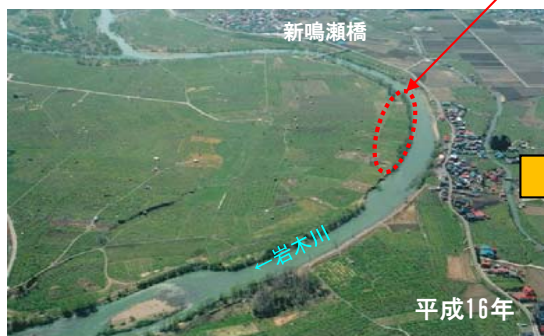
河川改修前

必要性：新鳴瀬橋下流では、H16に右岸側の低水路掘削拡幅が行われた後に無次元掃流力が低下し、**産卵床が土砂で堆積する傾向が見られることから、瀬と淵の保全・復元に取り組む必要性**がある。

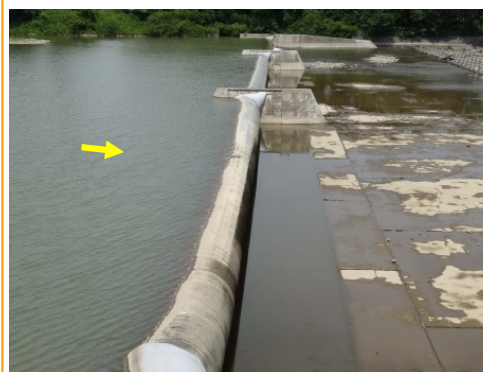
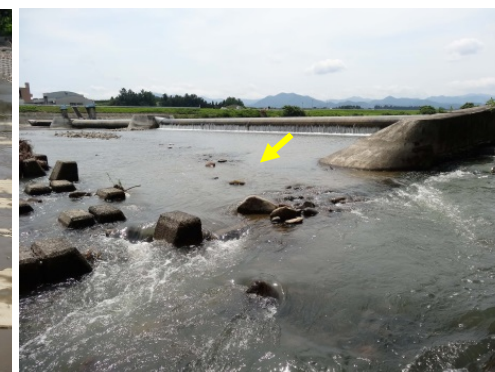
ラバーゲートの空気圧調整

・空気圧調整の結果、現在は、平常時は左岸側のみから越流している。

・左岸ゲートの空気圧は、他2ゲートの8割の空気圧で調整されている。

・左岸側から越流の結果、魚道の通水も安定している。

■取水堰の施設管理者では、H22からの岩木川漁協との調査結果及び要望を踏まえ、起伏時に右岸のラバーゲートの空気圧が低くなって右岸からの越流が多いことが、魚道がない右岸側に遡上した魚類が迷入する要因となっているため、H24. 6からラバーゲートの空気圧調整を開始した。

■ラバーゲートの空気圧調整の結果、H26. 6時点では、魚道のある左岸からの越流が安定的に発生する様に改善されている。

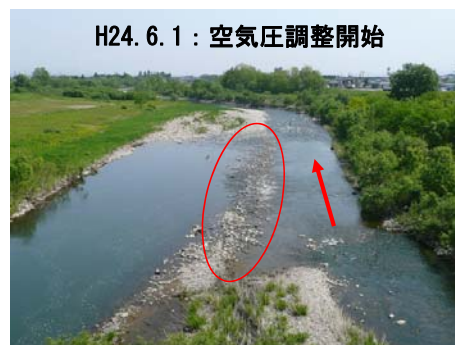
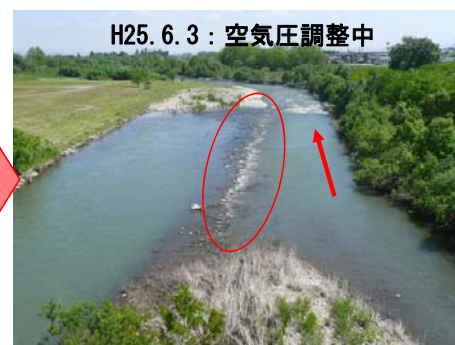
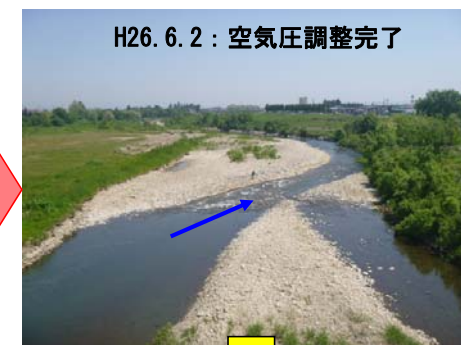
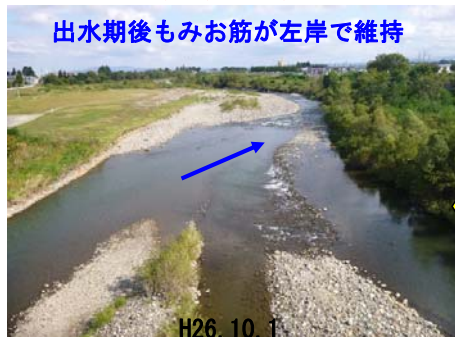
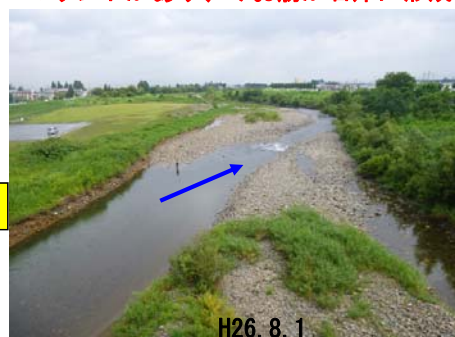
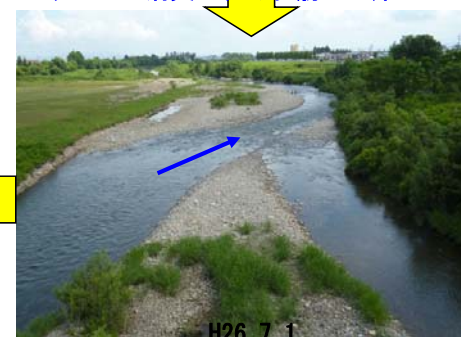
岩木菫橋下流の「みお筋」変遷

・空気圧調整後に、左岸からの越流の影響で、岩木菫橋下流の河道中央のマウンドが消失し、みお筋が左岸側にシフトする変化が見られた。
・出水期後も、みお筋が左岸側に維持されているため、空気圧調整の効果が維持され、今後も効果が期待される。

マウンドがあり、みお筋が右岸に形成

出水期後もみお筋が左岸で維持

マウンドが消失し、みお筋が左岸にシフト

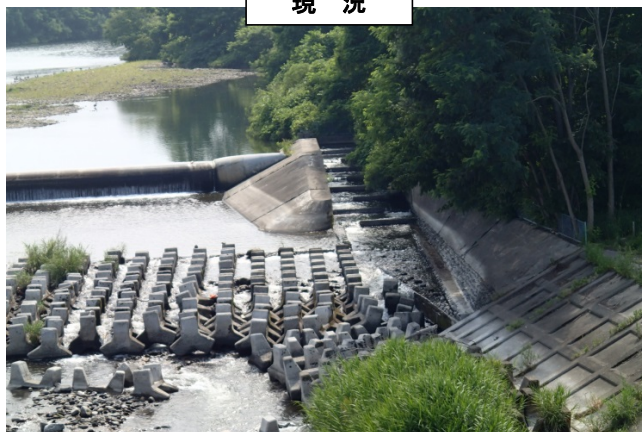
現況

★魚道の入り口の落差を計測した結果、1mの落差が生じていることが確認された。
ブロックを撤去した場合のイメージは、下記のとおり。

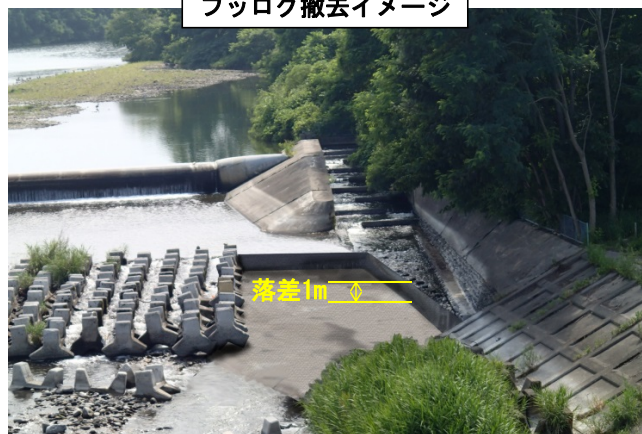
ブロック撤去イメージ

- 魚道前の河道から、魚道の入り口がわかる様に、前面のブロックを撤去する。
- 底板の落差も併せて解消する。

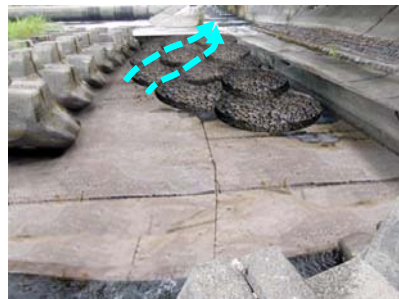
落差解消案①：袋詰め玉石工による段差解消

- ・階段状に、袋詰め玉石工を設置して落差高を小さくする。設置する袋は固定しないため再施工が可能である。

流量：0.6m³/s
水深：0.18m
流速：1.2m/s

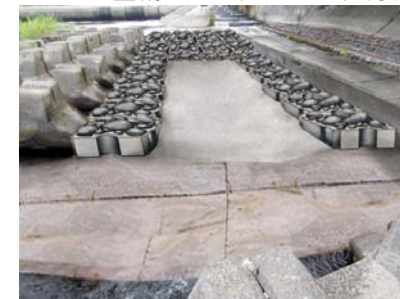
落差解消案②：既製魚道ブロックによる段差解消

- ・魚道ブロックを設置して落差高を小さくするが、ブロック高が0.5m以上のためコンクリートで擦りつけスロープを整備する必要があり、再施工は難しい。

流量：0.6m³/s
水深：0.20m
流速：1.1m/s

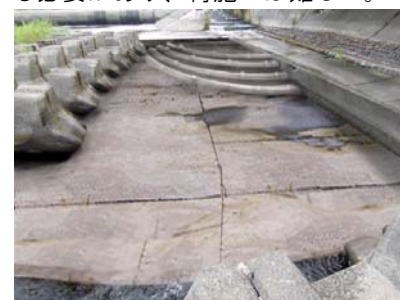
落差解消案③：棚田式魚道による段差解消

- ・落差部の隅にコンクリート版を敷設して棚田式階段を設置して落差高を小さくする。工事期間は魚道を止める必要があり、再施工は難しい。

流量：0.6m³/s
水深：0.07m
流速：1.9m/s

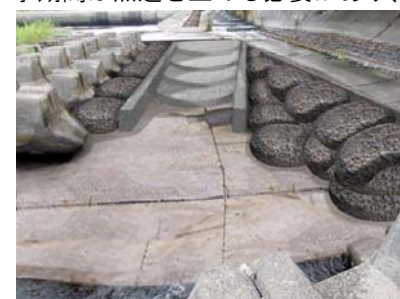
落差解消案④：水路による段差改良

- ・落差部に緩勾配水路を現場打ちで設置工事を行う。工事期間は魚道を止める必要があり、再施工は難しい。

流量：0.6m³/s
水深：0.15m
流速：1.4m/s

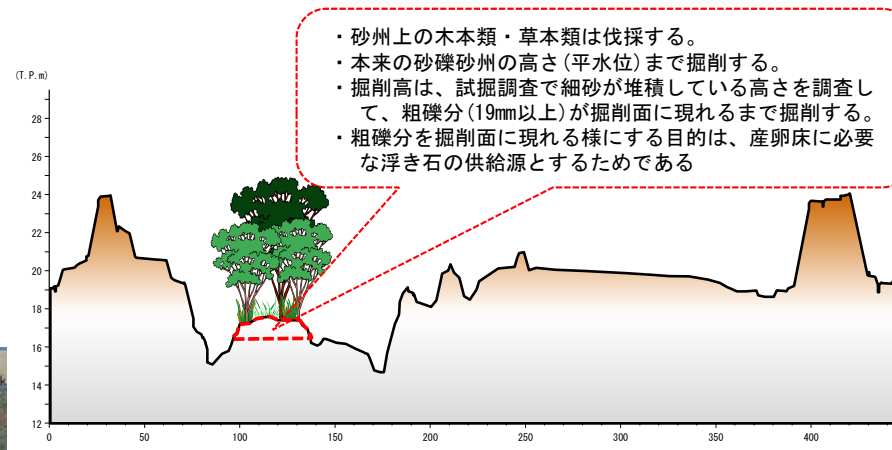
再生・保全策②：瀬の形成を促す対策【河床の洗掘が進行している区間での対策】

●砂州の堆積が進行し、樹林化が生じた砂州に対しては、砂州上の木本類・草本類を伐採し、砂州の切り下げを行い、砂礫砂州を再生させて、洪水や豊水流量程度の流れを砂州上に分散させることで、河床の洗掘を抑制させて、瀬を形成させる。

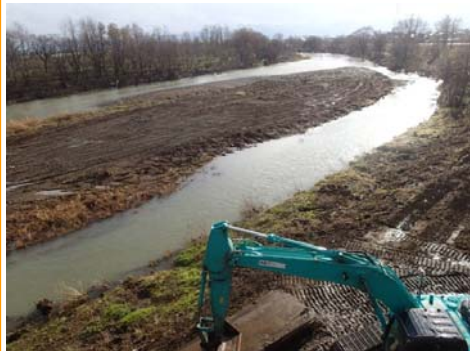
清瀬橋の砂州掘削後の状況

H25. 11. 28 (掘削工事後)

- ・清瀬橋上流の砂州は、H25. 11に平水位相当の高さ (TP16. 26m) まで、樹木伐採と砂州掘削が行われた。
- ・掘削直後は、細砂分が砂州を覆っていたが、融雪出水・梅雨期後のH26. 7. 18に現地状況を確認した結果、低水位程度の流況で、砂州全体が冠水していた。
- 融雪洪水で、砂州を覆った細砂分がフラッシュされて、平水位 (TP16. 1m) から低水位 (TP16. 0m) まで砂州高が下がったと推定される。砂州高の低下で、砂礫の砂州となっている。
- 砂州の掘削は、融雪洪水前に行うことで、砂州高の維持が期待できる。

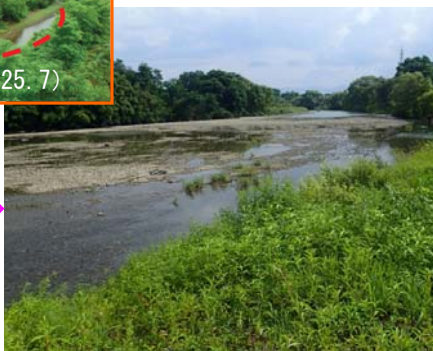
H26. 7. 18 【低水位程度】

- ・7～8月に水防団待機水位を上回る洪水が10日間記録した後に、砂州の形状が大きく変化した。
- ・砂州の上流が豊水位 (TP16. 3m) 以上の高さとなり、下流は平水位で流れが発生するまで低下した。
- ・砂州の移動は、下流側に、浮き石の供給を行っているかと推定される。

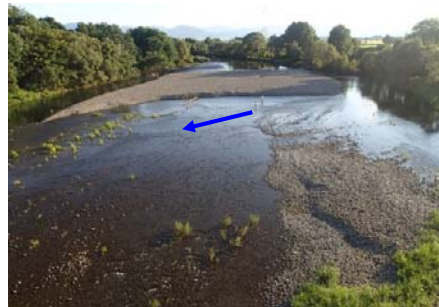
H26. 9. 16 【平水位程度】

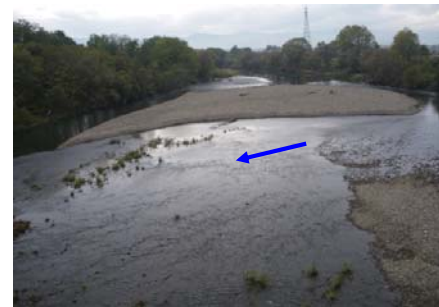
H26. 11. 29 【豊水位程度】

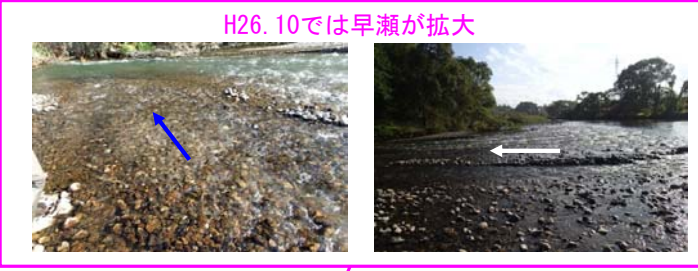
H26. 10では早瀬が拡大

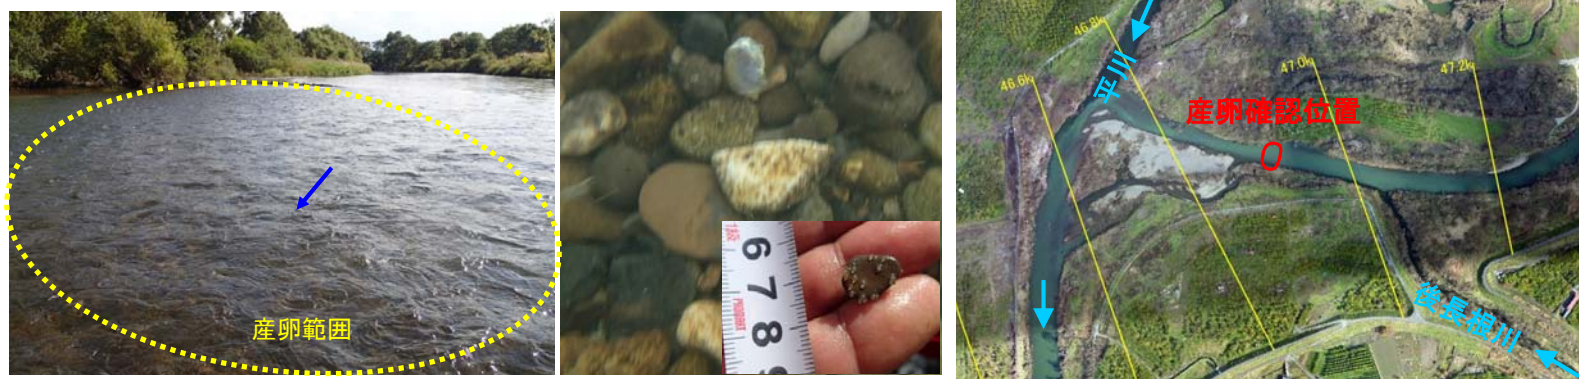
早瀬④三川合流での産卵確認

- ・H26. 10. 3に産卵状況の確認調査を行った結果、早瀬④三川合流・早瀬⑤安東橋・早瀬⑦清瀬橋の3箇所で産卵をしていることを確認した。
- ・早瀬④三川合流は、みお筋の横断方向全体・縦断距離で10m程度が早瀬となっており、早瀬全体が河床の礫が洗われており、多くの浮き石に産卵が確認された。なお、釣りをされていた方に確認すると、産卵場の規模は以前より、小さくなっているとのことであった。
- ・早瀬⑤安東橋は、安東橋下流の早瀬の一部(5m×2m程度)が、河床の礫が洗われている浮き石で産卵が確認された。
- ・早瀬⑦清瀬橋は、掘削した砂州の上流の早瀬の一部(5m×2m程度)が、河床の礫が洗われている浮き石で産卵が確認された。なお、釣りをされた方に確認すると、その方が石の表面を洗った箇所で産卵しているとのことであった。

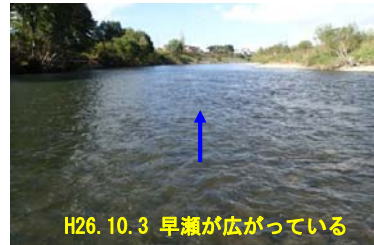
早瀬③新鳴瀬橋：ソフト対策のみ

- ・河道横断方向の全体に早瀬が広がっており、河床地形も安定している。
- ・しかし、河床は付着藻類に覆われているので産卵できない。
- ・このため、『河床を洗うソフト対策』のみを行う箇所である。

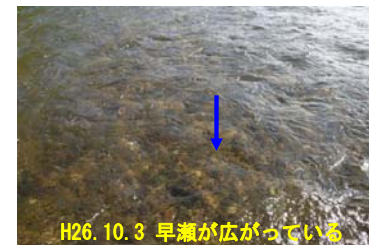
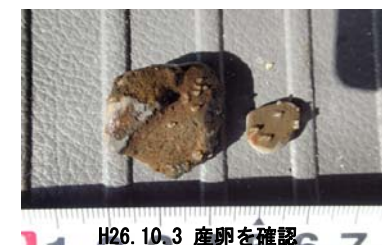
早瀬④三川合流：ソフト対策のみ

- ・河道横断方向の全体に早瀬が広がっており、河床地形も安定している。
- ・多くの浮き石で産卵が確認されたが、釣り人の話では、産卵床の規模が、かつてより小さくなっているとの情報である。
- ・このため、『河床を洗うソフト対策』のみを行う箇所である。

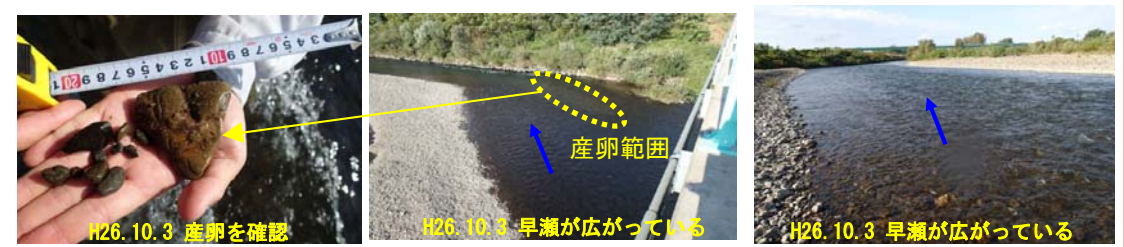
早瀬⑤・⑥安東橋：砂州の切り下げ+ソフト対策

- ・早瀬⑤は河道横断方向の全体に早瀬が広がっているが、産卵は極一部で確認され、周辺の河床は付着藻類に覆われているので産卵できない。
- ・早瀬⑥は河道横断方向の全体に早瀬が広がっているが、河床は付着藻類に覆われているので産卵できない。
- ・右岸砂州の樹林化と川幅縮小、河床の低下で、早瀬を消失させる懸念がある。
- ・このため、植生に覆われた『砂州の切り下げ』と『河床を洗うソフト対策』を行う箇所である。

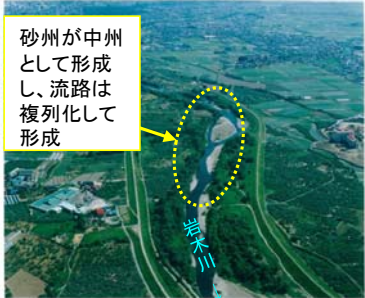
平成13年

砂州が中州として形成し、流路は複列化して形成

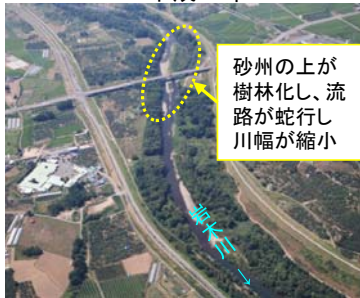
平成23年

砂州の上が樹林化し、流路が蛇行し川幅が縮小

- 平成13年には砂礫砂州が形成されていたが、その後に砂州の上の樹林化が進行して、川幅が縮小している。

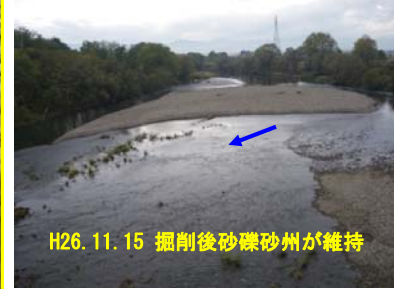
砂州の切り下げ済みの範囲

H26. 11. 15 掘削後砂礫砂州が維持

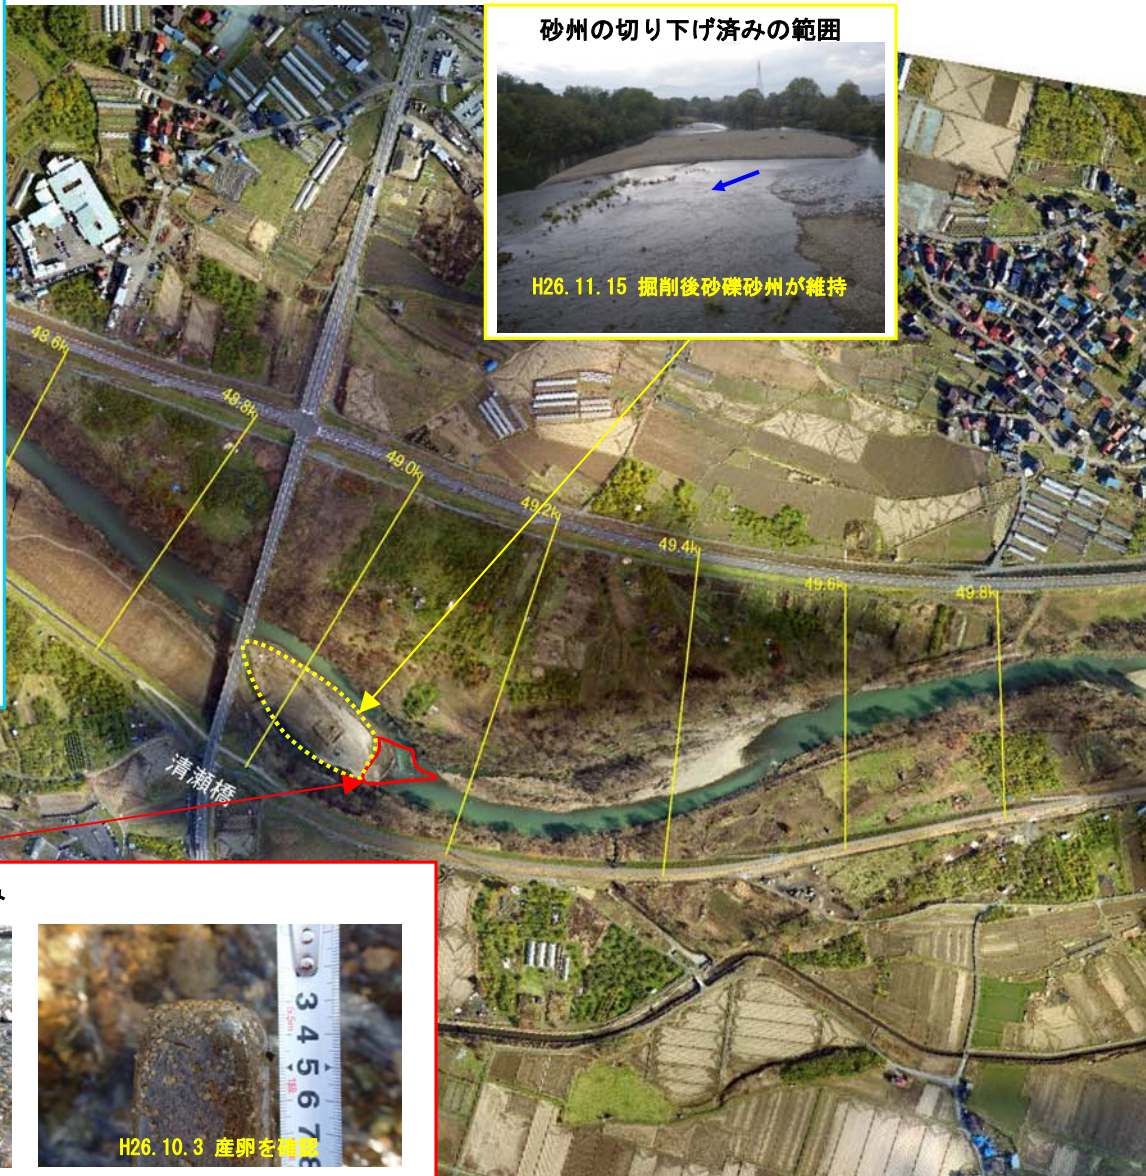
早瀬⑦清瀬橋：ソフト対策のみ

H26. 10. 3 早瀬が広がっている

H26. 10. 3 釣り人が河床を洗った箇所

H26. 10. 3 産卵を確認

- 砂州上流の湾曲に早瀬が広がっており、河床地形も安定している。
- 釣り人が河床を洗った範囲で、多くの浮き石で産卵が確認された。ソフト対策の効果があった箇所である。
- このため、『河床を洗うソフト対策』のみを行う箇所である。

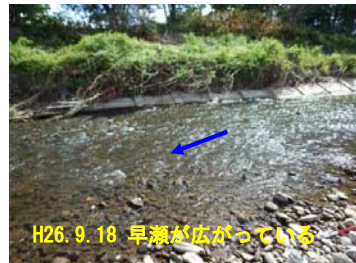
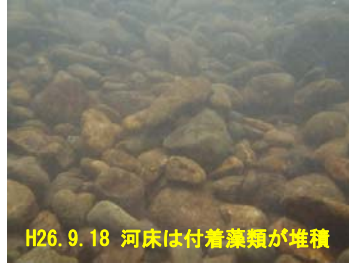
早瀬⑧富士見橋：ソフト対策のみ

- ・ 流路の横断方向の全体に早瀬が広がっている。現在の河道中央の砂州は、H25の台風18号後に形成されたもので、河床地形が不安定である。
- ・ しかし、早瀬が形成されやすく、経年的に早瀬が確認されているが、河床が付着藻類に覆われているので産卵できない。
- ・ このため、『河床を洗うソフト対策』のみを行う箇所である。
