【防災情報】（記者発表）東北地方整備局地震災害情報（第44報）

国土交通省東北地方整備局は、平成23年3月11日14時46分に三陸沖を震源とする地震が発生したため、災害対策本部(非常体制)を設置しました。
東北地方整備局管内の対応状況は次のとおりです。

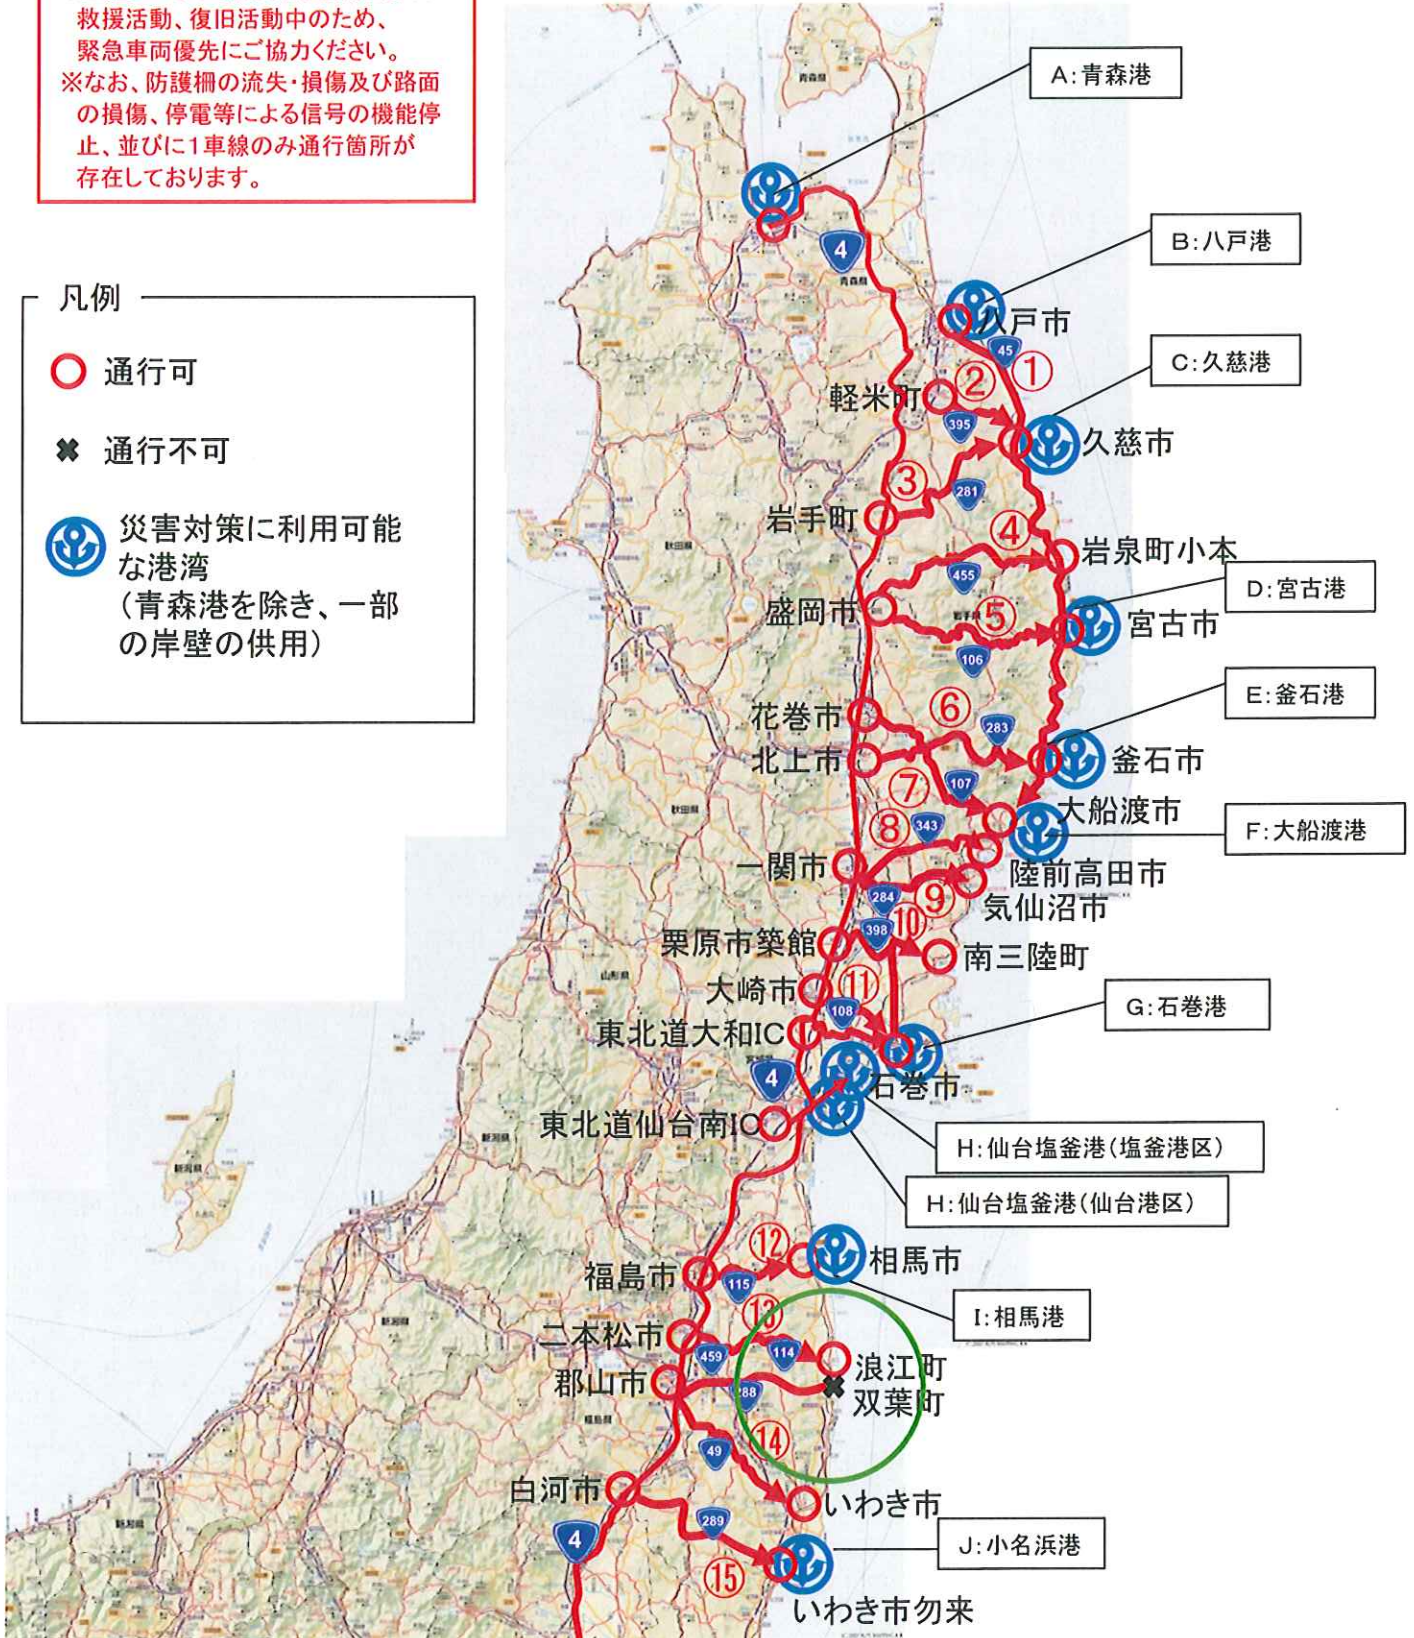
※国道45号は、被災者捜索活動及び
救援活動、復旧活動中のため、
緊急車両優先にご協力ください。
※なお、防護柵の流失・損傷及び路面
の損傷、停電等による信号の機能停
止、並びに1車線のみ通行箇所が
存在しております。

✖ 通行不可

⊕ 災害対策に利用可能
な港湾
(青森港を除き、一部
の岸壁の供用)

国道4号から各路線経由で国道45号及び国道6号までの啓開状況
