高瀬川堤防詳細点検 結果情報図

(平成20年3月末現在)

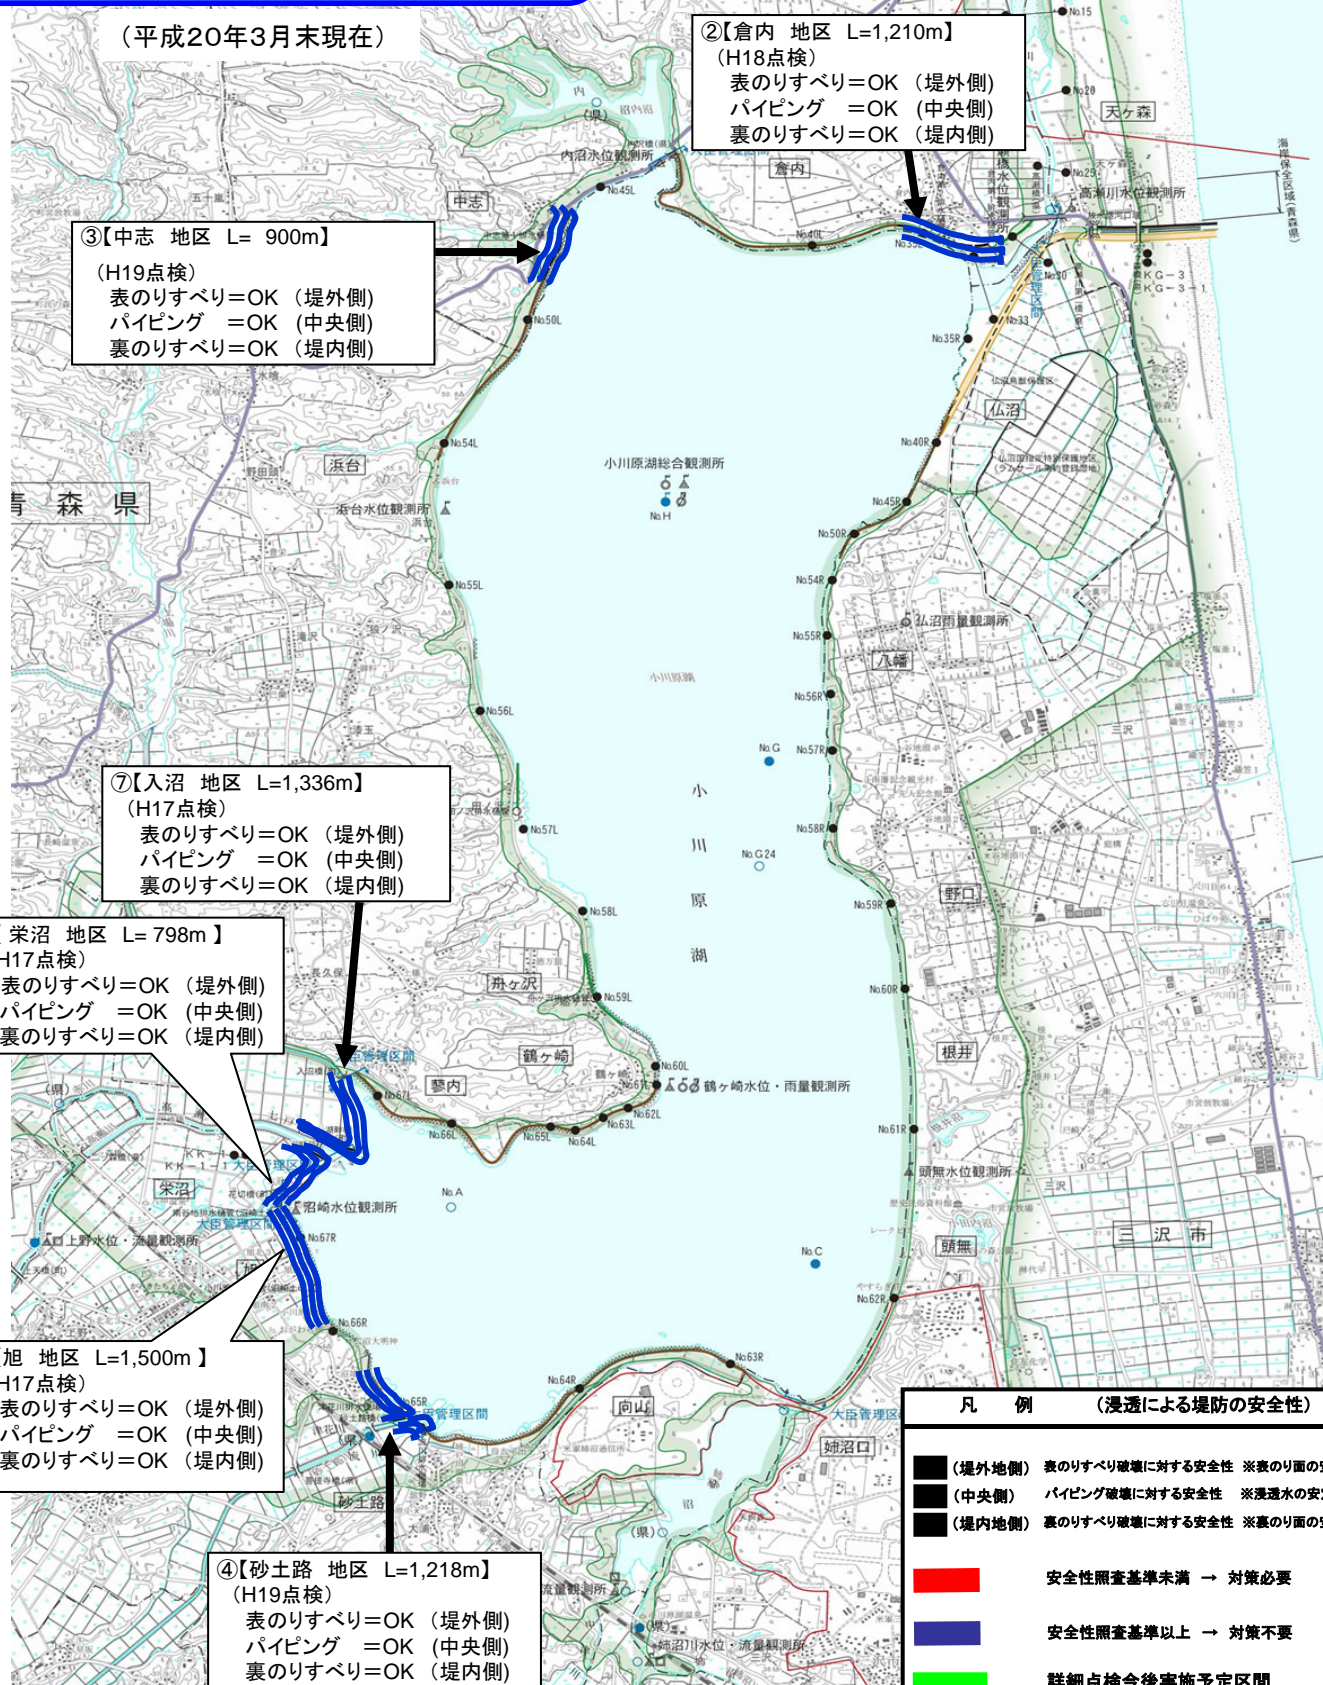
①【平沼 地区 L=1,600m】

表のりすべり=OK (堤外側)

パイピング =OK (中央側)

裏のりすべり=OK (堤内側)

②【倉内 地区 L=1,210m】

③【中志 地区 L= 900m】

⑦【入沼 地区 L=1,336m】

⑥【栄沼 地区 L= 798m】

⑤【旭 地区 L=1,500m】

表のりすべり破壊に対する安全性 ※表のり面の安定性

パイピング破壊に対する安全性 ※浸透水の安定性

裏のりすべり破壊に対する安全性 ※裏のり面の安定性

詳細点検今後実施予定区間
