高瀬川堤防詳細点検 結果情報図

(平成20年3月末現在)

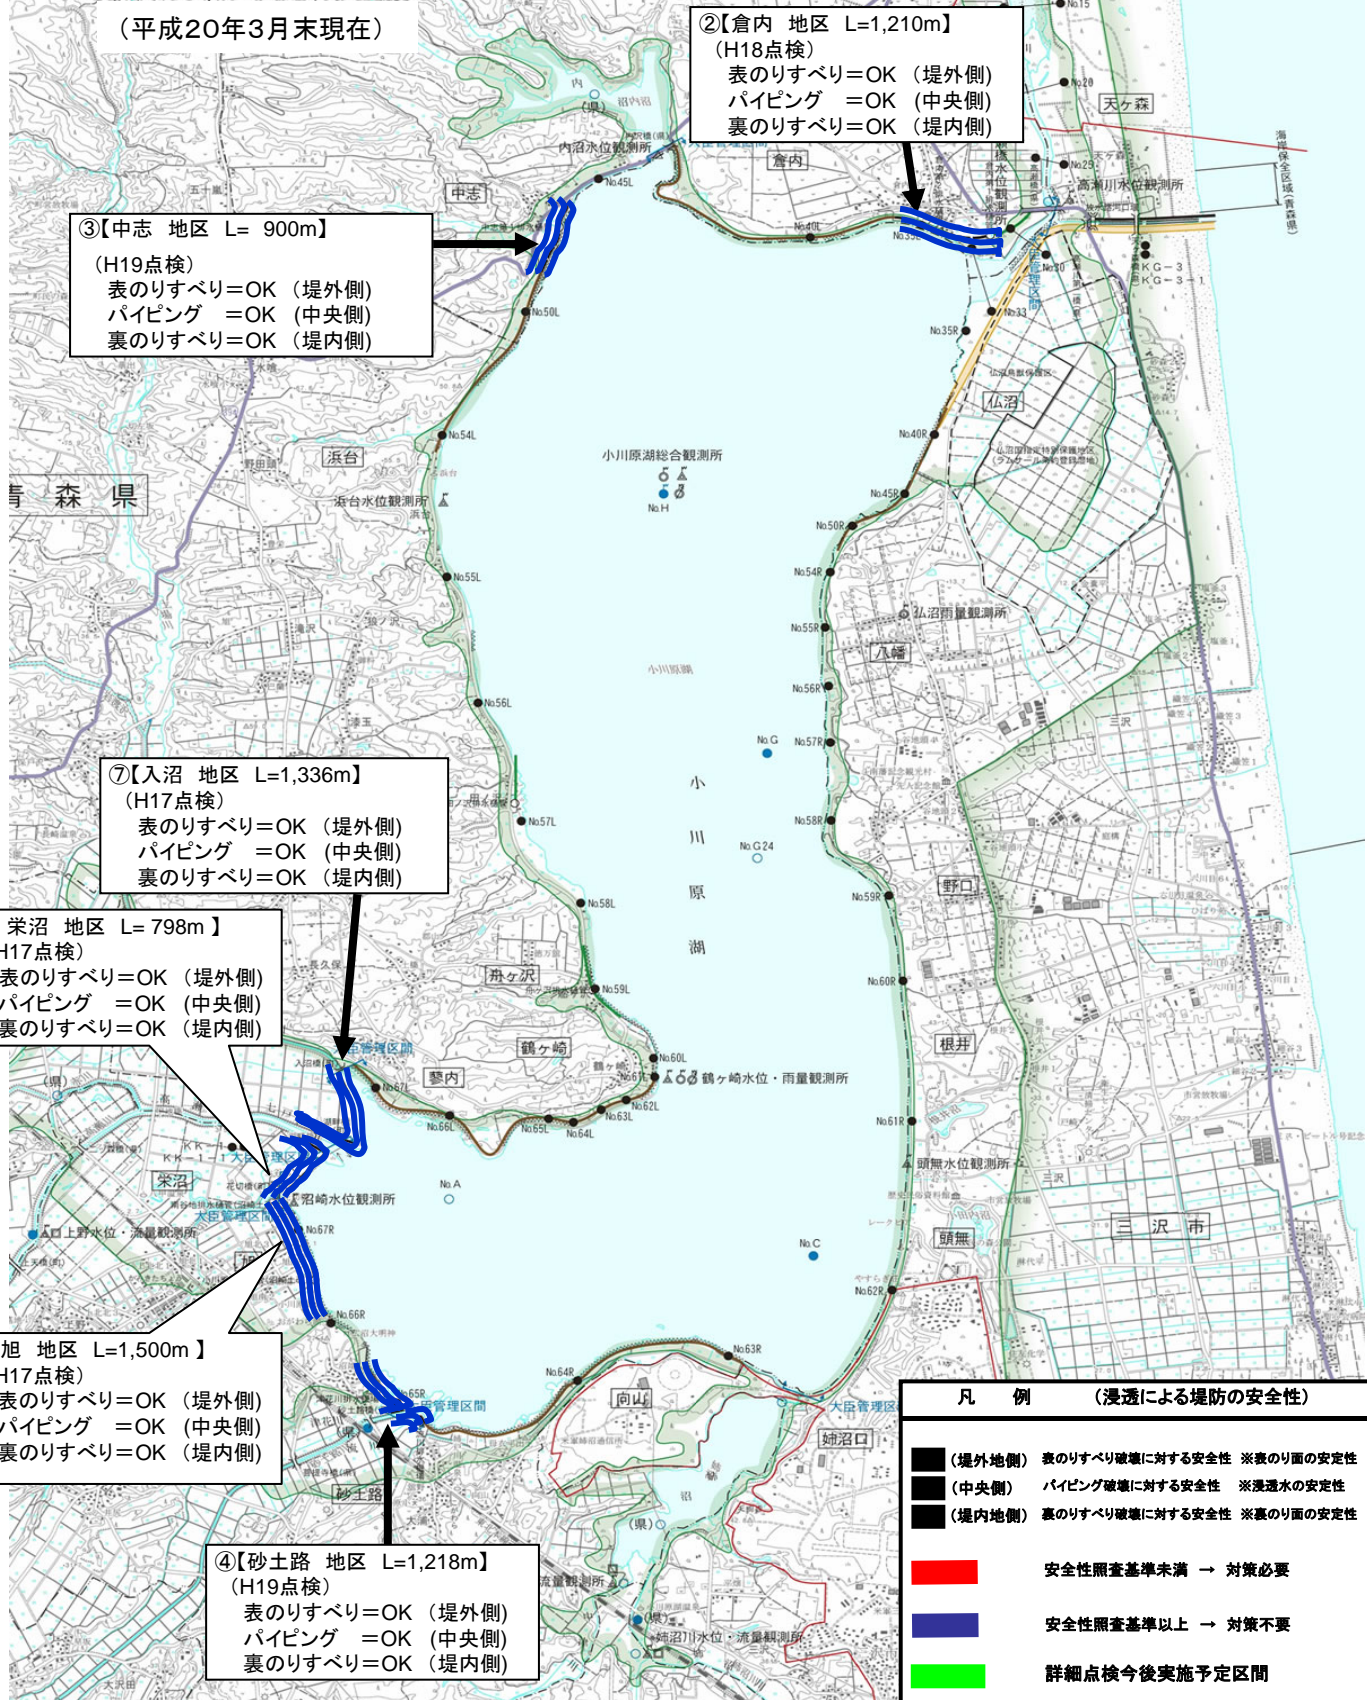
①【平沼 地区 L=1,600m】

②【倉内 地区 L=1,210m】

③【中志 地区 L= 900m】

⑦【入沼 地区 L=1,336m】

⑥【栄沼 地区 L= 798m】

⑤【旭 地区 L=1,500m】

表のりすべり破壊に対する安全性 ※表のり面の安定性

パイピング破壊に対する安全性 ※浸透水の安定性

裏のりすべり破壊に対する安全性 ※裏のり面の安定性

詳細点検今後実施予定区間
