路面照射装置を搭載した雪氷車両の安全対策について

1. はじめに

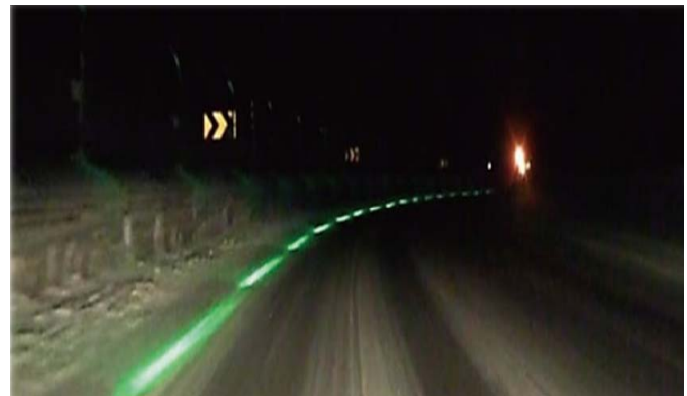
「带状ガイドライト」(写真1)は本線の路肩に設置されたガイドライトから、左側外側線を明示する装置である。

写真1. 带状ガイドライト

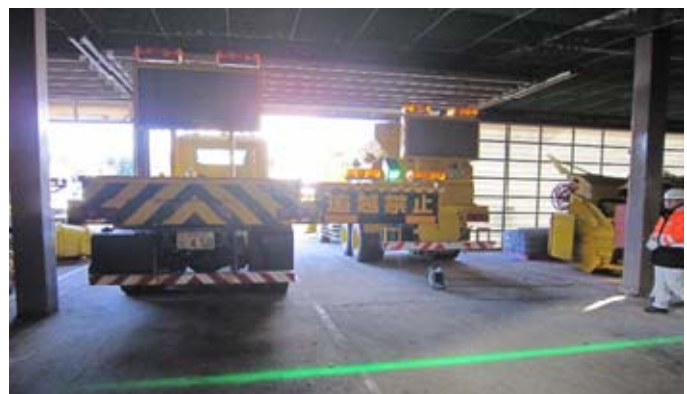
路面照射装置は、車載用として発光部に防水筐体・振動対策・着雪防止用前面ガラスヒーターを組合せた装置である。除雪トラックの2号車の遮断機(写真2)と湿塩散布車の後方に搭載する。

写真2. 除雪トラック2号車の遮断機

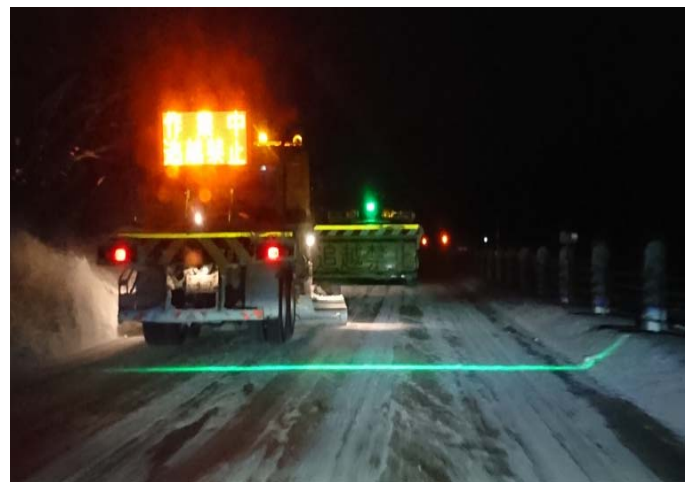
路面照射装置の点灯状況は、走行車線から追越し車線にかけて緑色のラインが照射され、「視認効果」は非常に良好である(写真3)。

写真3. 路面照射装置の試行

除雪作業時の安全性が改善されているか、作業従事者にヒアリングをしたところ、「視認性が良く、除雪車両や遮断機に接近する車両はいたが、追越す車両はなくなり、抑止効果は高い」という意見が多数であった。

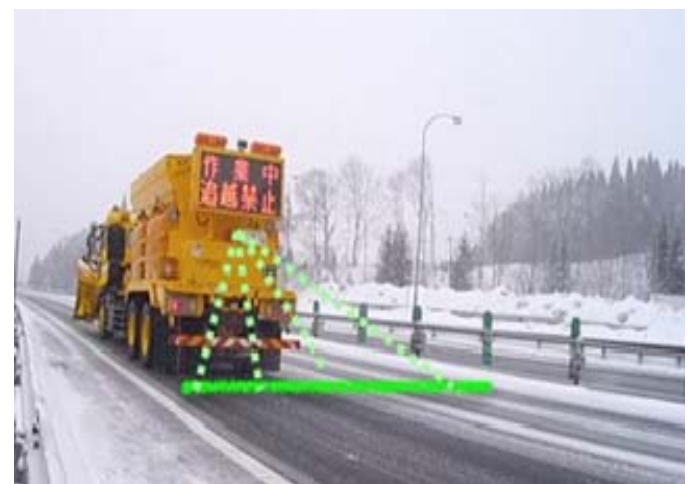
また湿塩散布車は、単独で走行車線から散布作業を行う(写真4)。その際追越禁止を車両後備の標識装置に点灯していても追越車線側から追越されるのが常であった。

写真4. 湿塩散布車の散布作業

路面照射装置を点灯すると、追越しは無くなり散布車を追従するようになり、大きな変化が認められた。さらに追従車両の列の後方からでも緑色光のラインが確認できた。

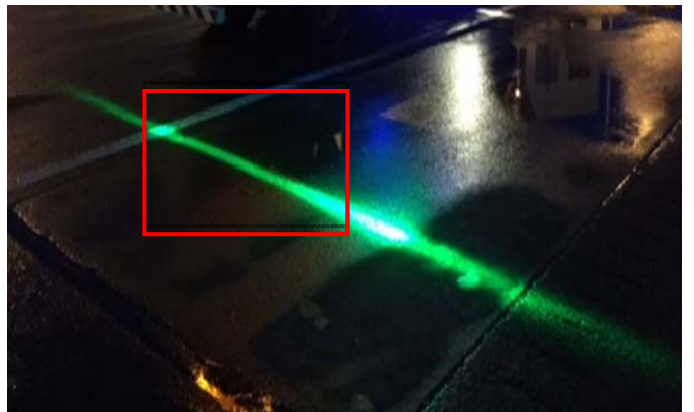
湿潤路面における照度も確認したところ、表面に水があり乱反射が起るため輝度が落ちてしまい、約10cd/m²であった(図5-⑤)。しかし緑色光ラインもはっきりと視認できることから実用上の問題はないと言える(写真5)。

写真5. 路面照射時 乱反射状態

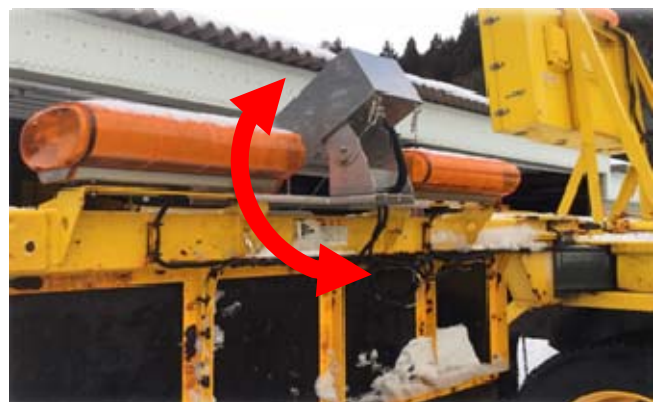
現在の課題として、路面照射装置の上下の角度の調整が簡単にできないことや、防水、防錆を重視した管体が重いなど、調整簡略化(写真6)と軽量化(写真7)があげられる。また、ステンレスの管体を用いて防水、防錆を図ったが、前面ガラスヒーターの下部に気化した塩分が浸入し、熱線がショートしてしまいヒーターが効かなくなり曇るという故障も起きた(写真8)。

写真6. 調整部分の改善部

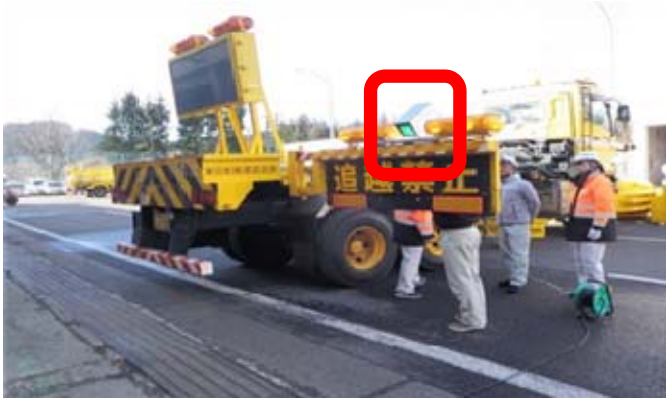
写真7. 筐体土台部

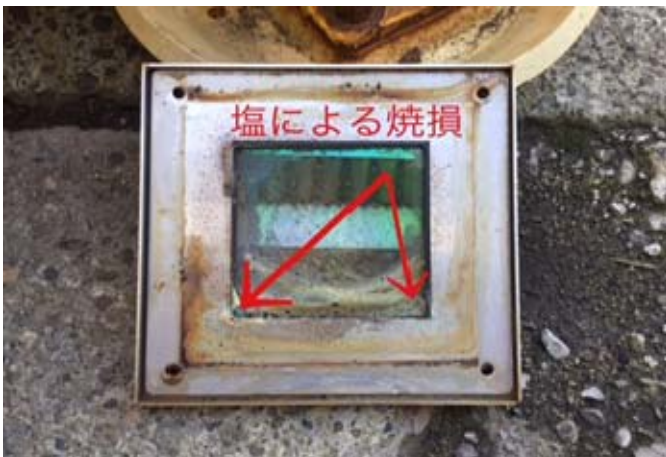
写真8. 塩害によるヒーター熱線ショート
