北上川等堤防復旧技術検討会

報告書 資料編

7. 国土交通省強震ネットワークにおける観測データ

北上川等堤防復旧技術検討会
国土交通省 東北地方整備局

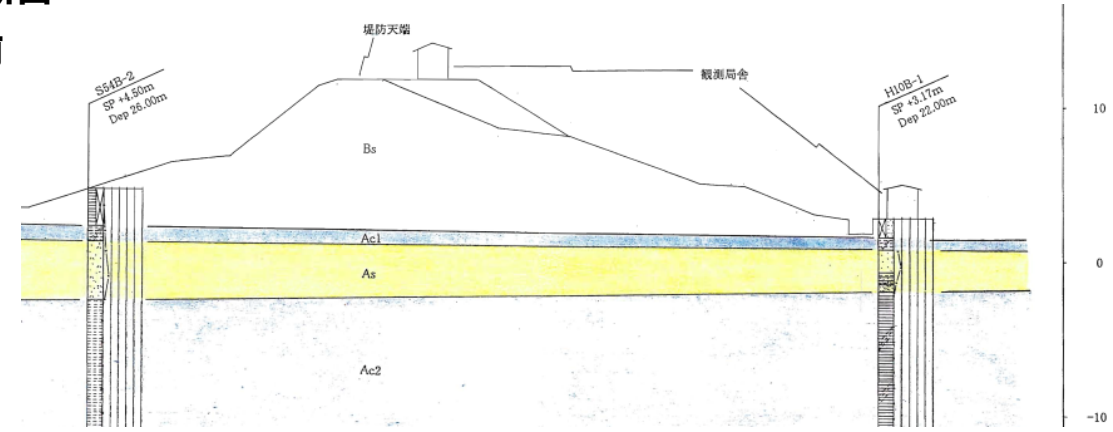
○堤防横断面

・地震前

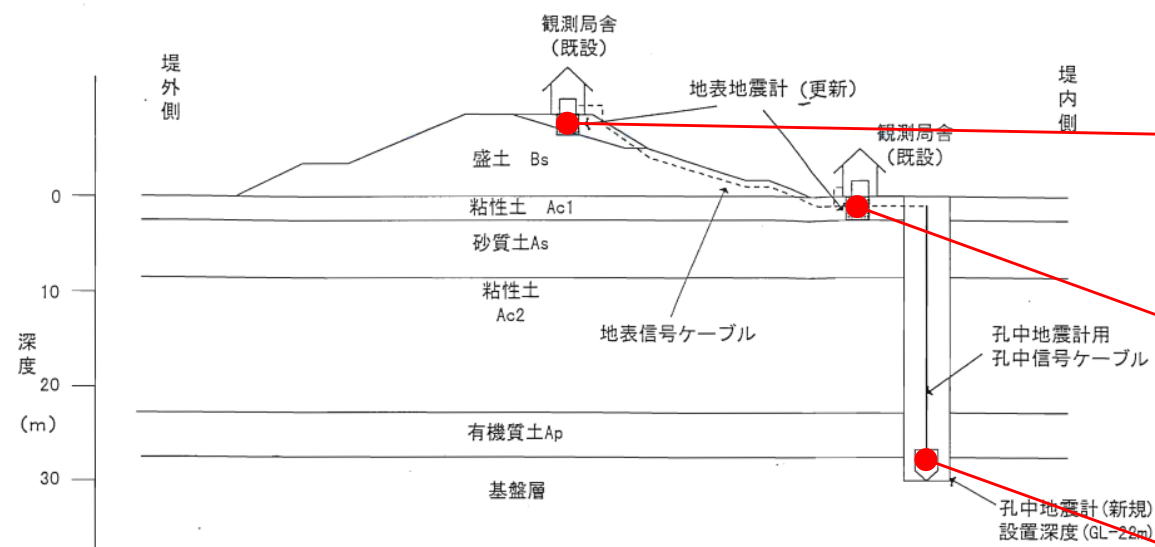
○土層横断面図

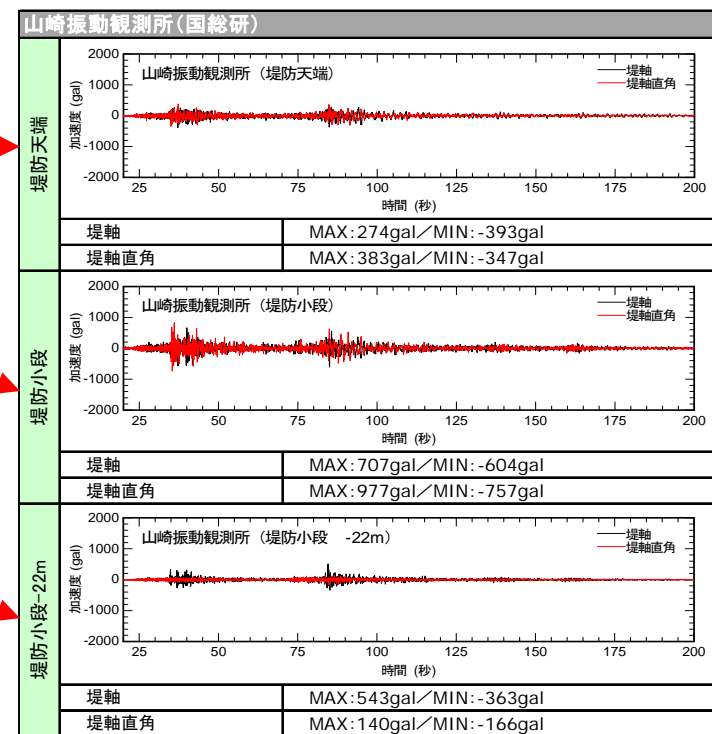
○加速度波形

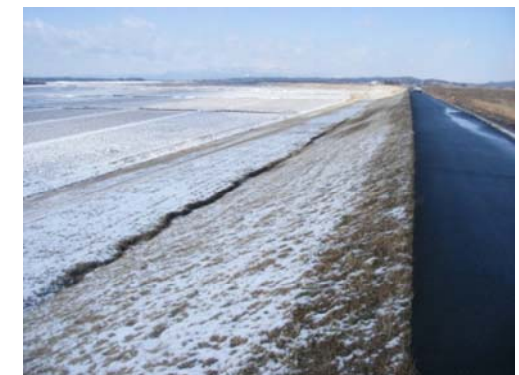
○被災後状況写真

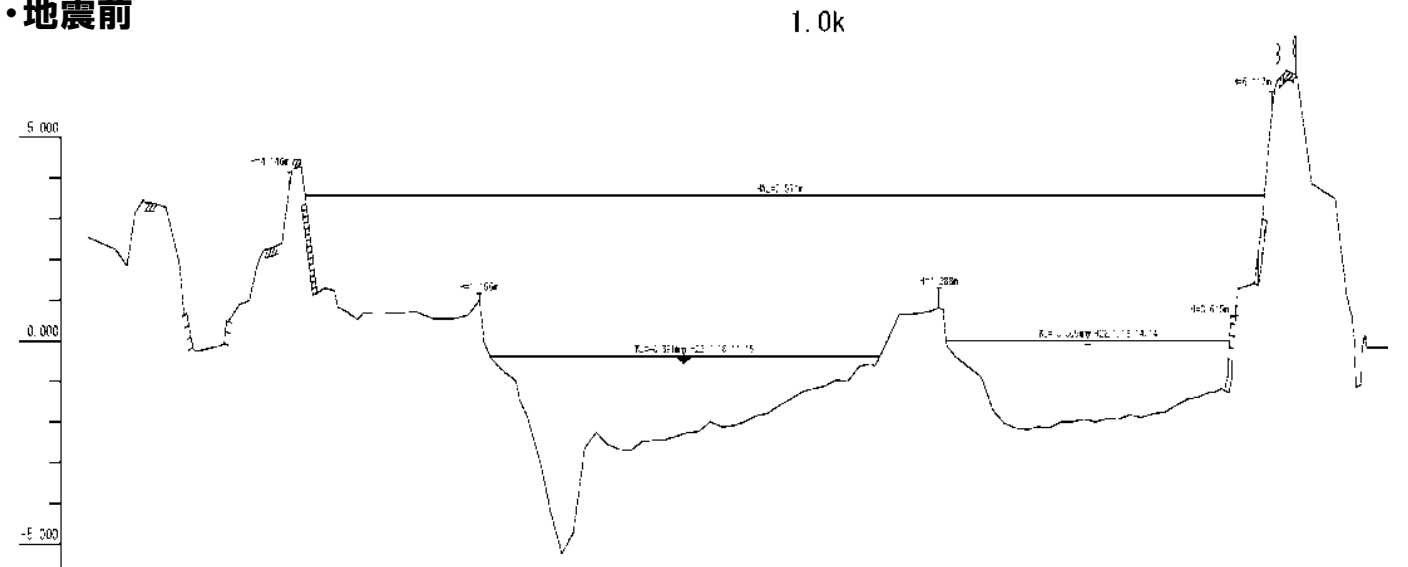
○堤防横断面

・地震前

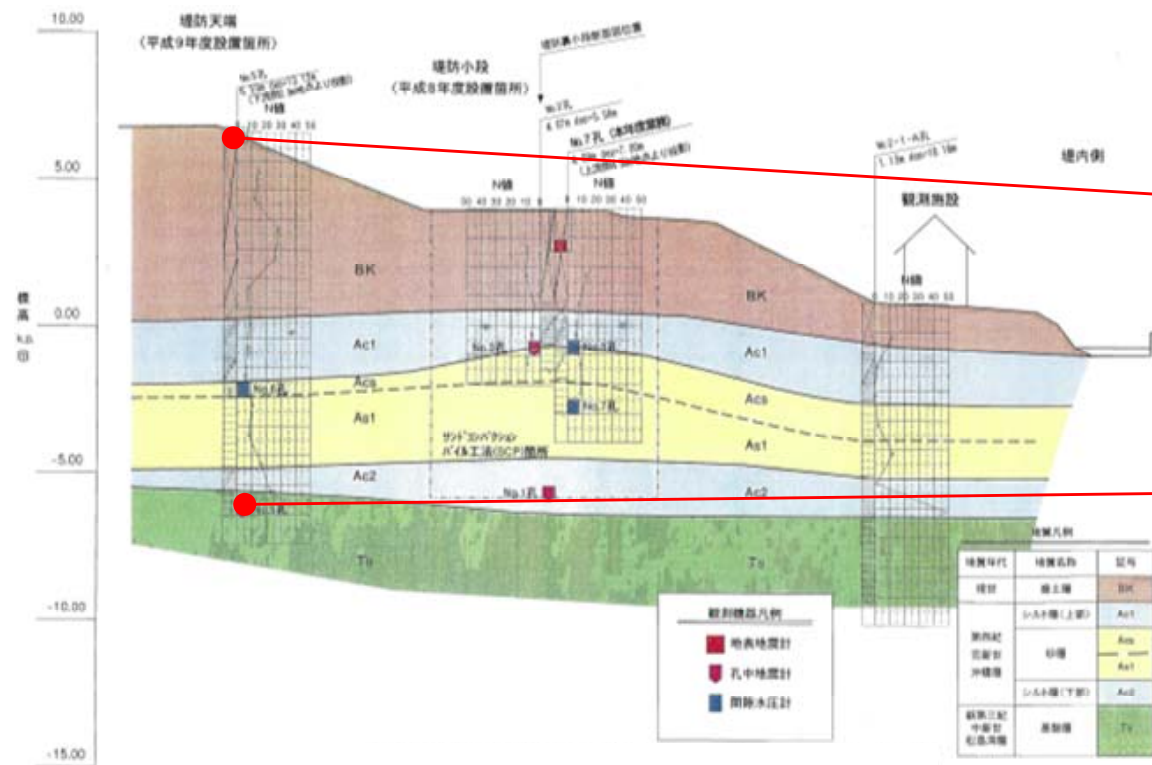
○土層横断面図

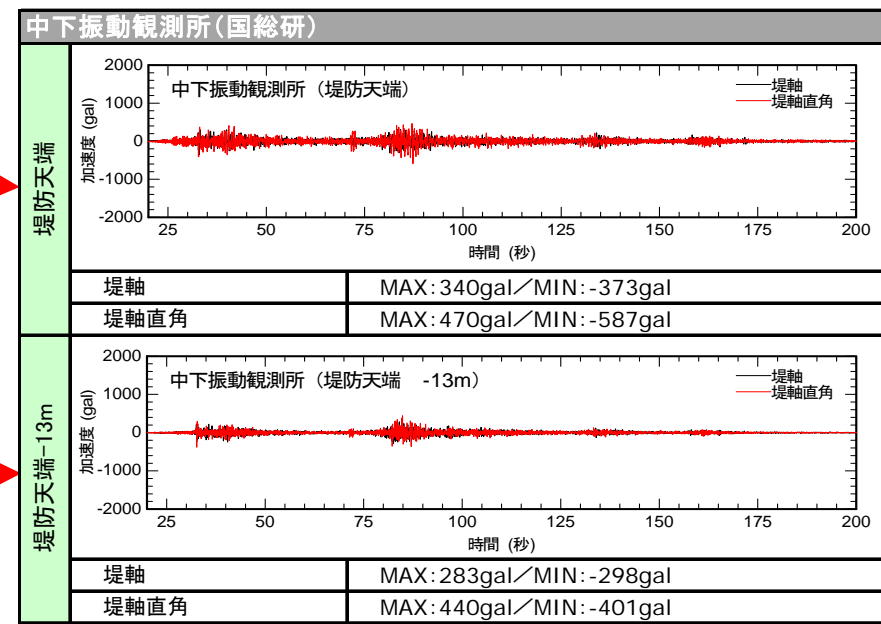
○加速度波形

※小段位置のデータは欠測

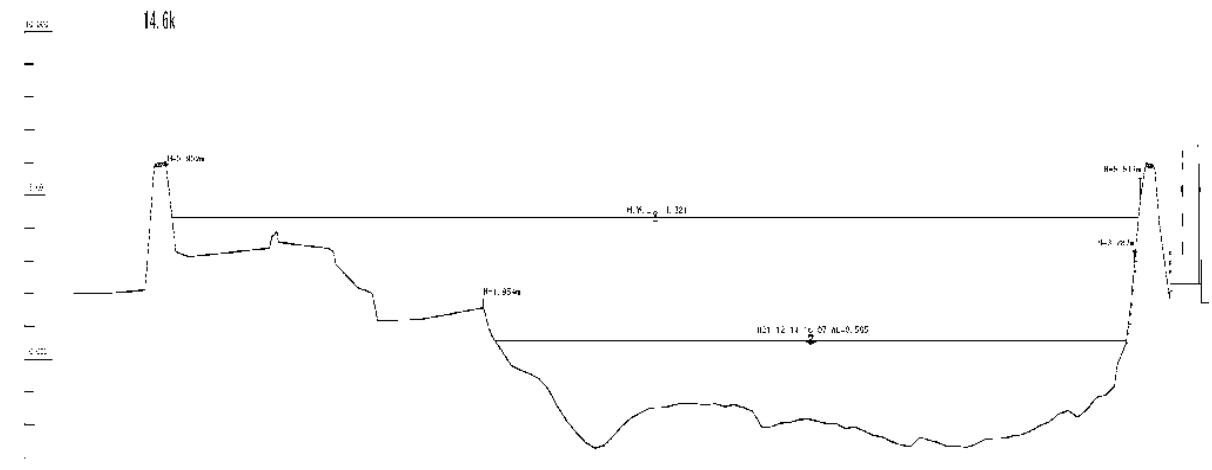
○堤防横断面・地震前

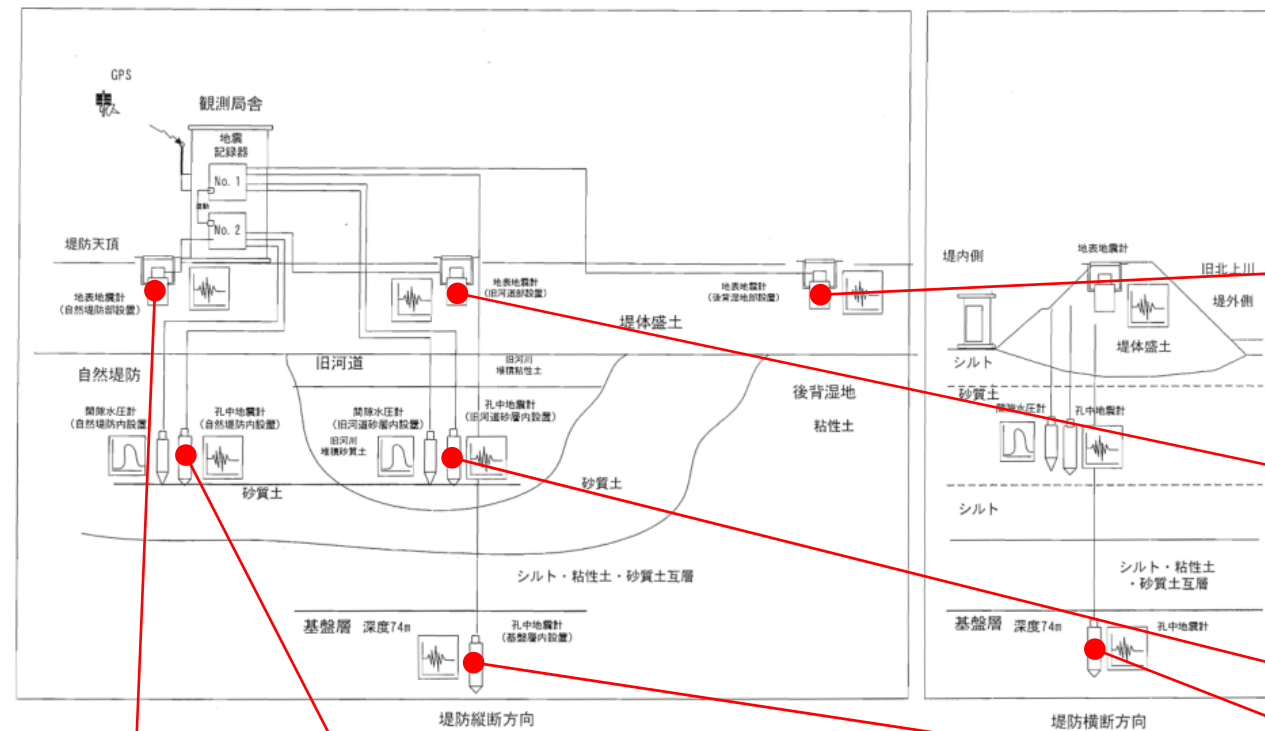
○土層横断面図

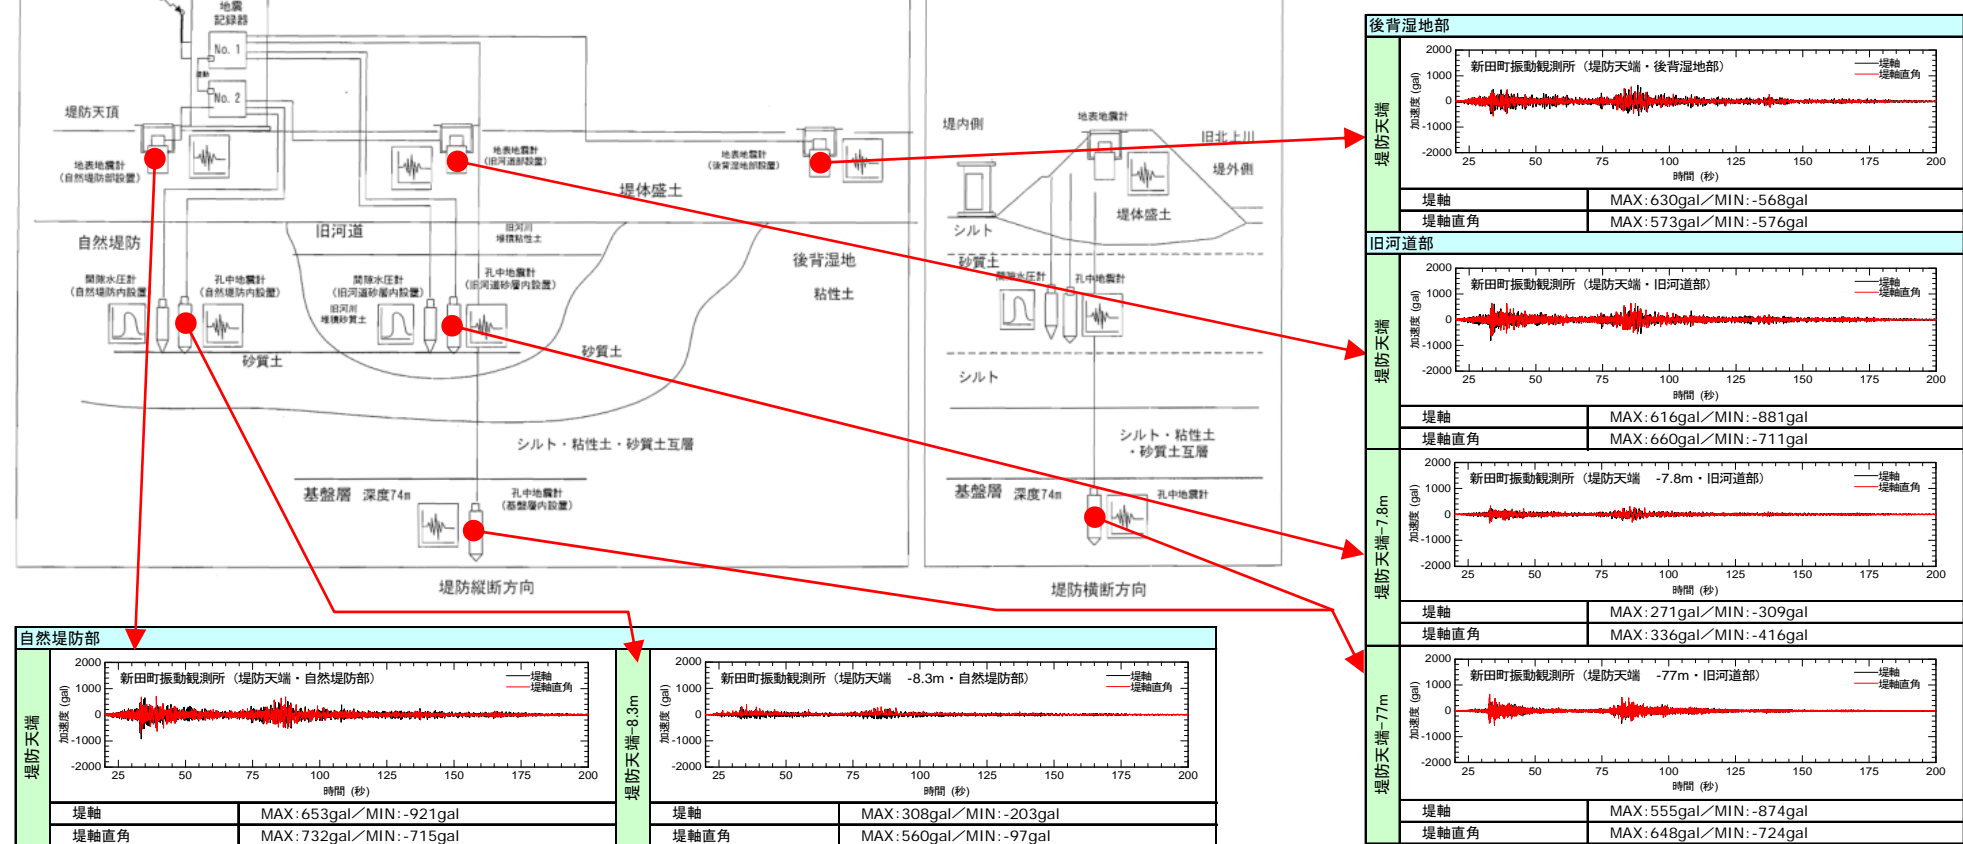
○加速度波形

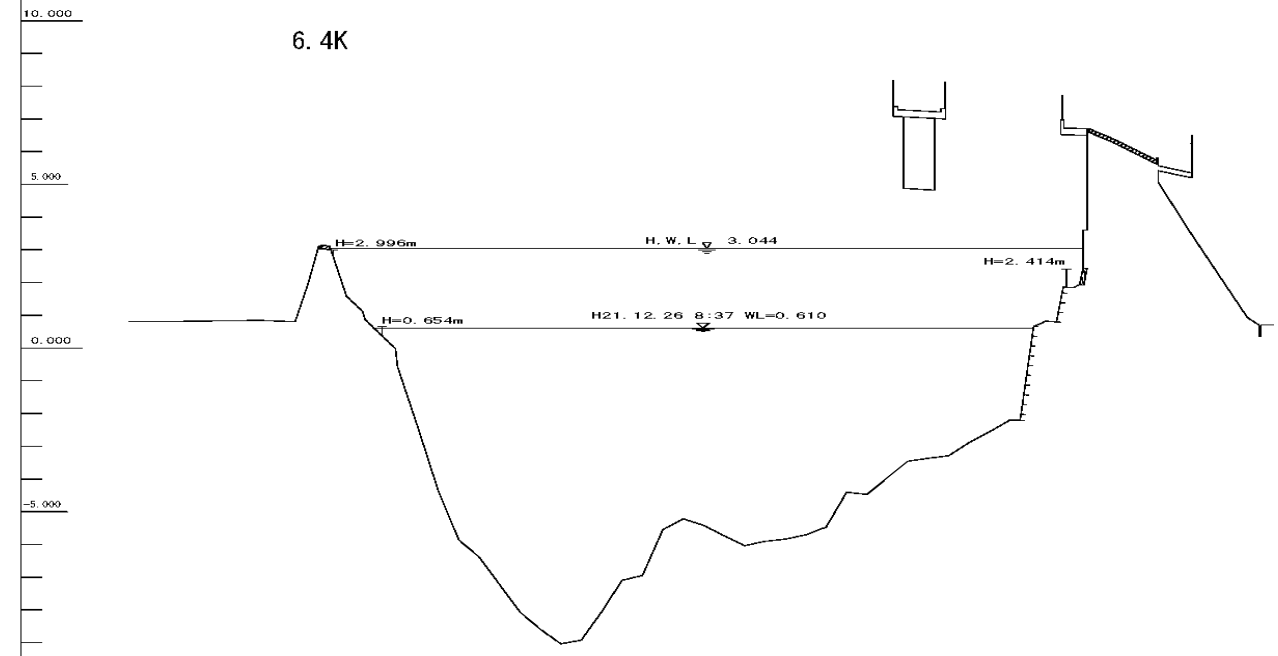
○堤防横断面

・地震前

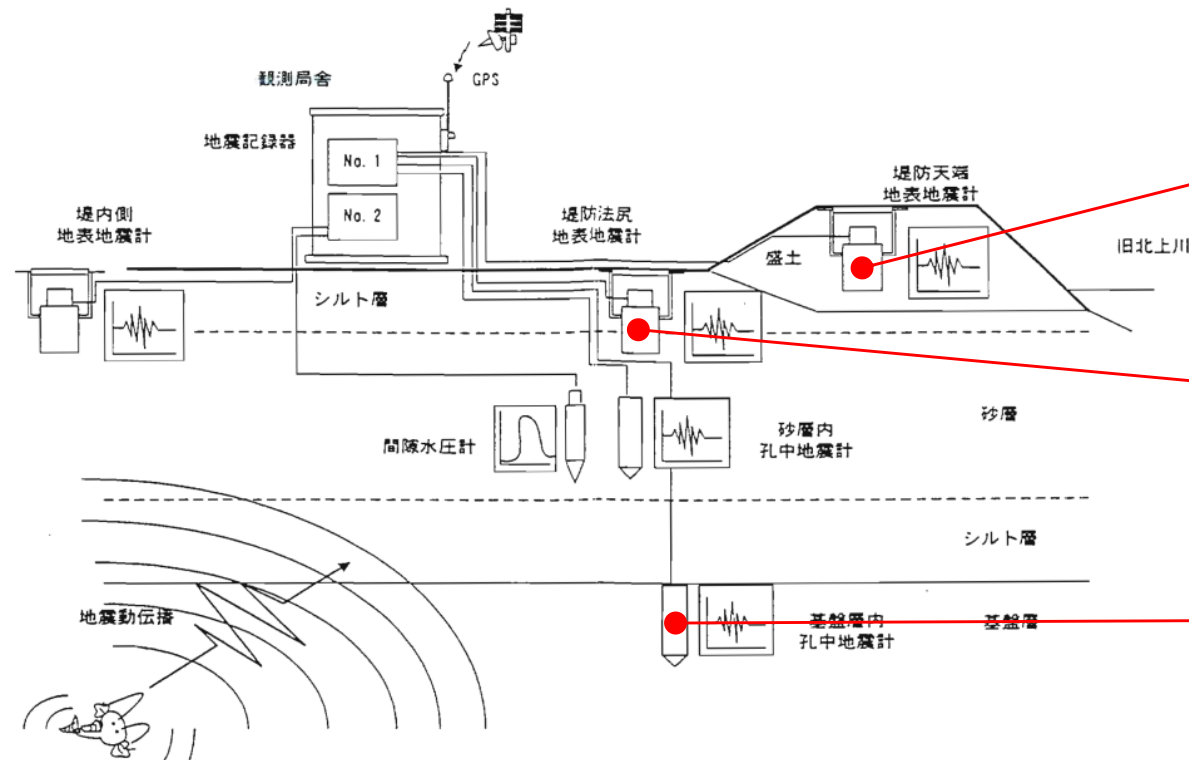
○土層横断面図

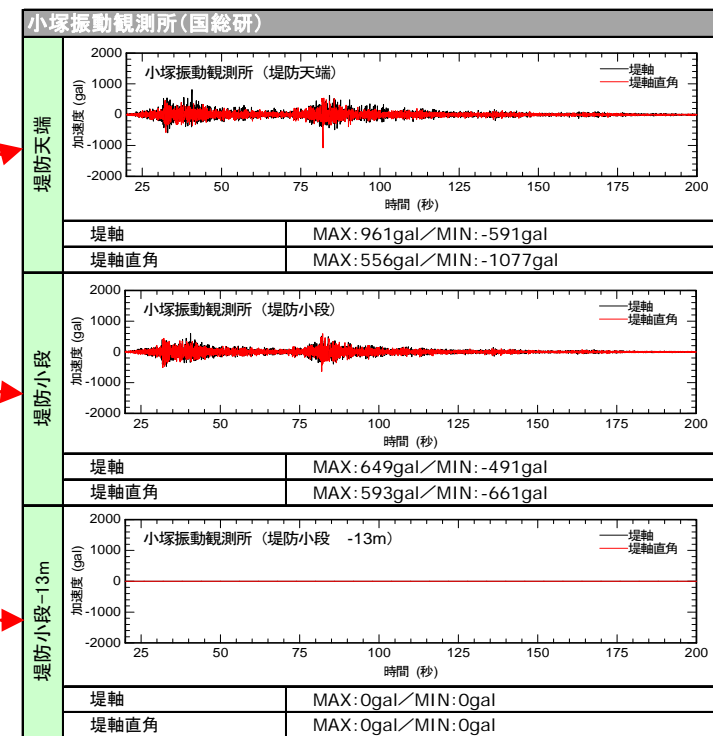
○加速度波形
