相馬港 被災及び対応状況

令和4年3月24日17時時点

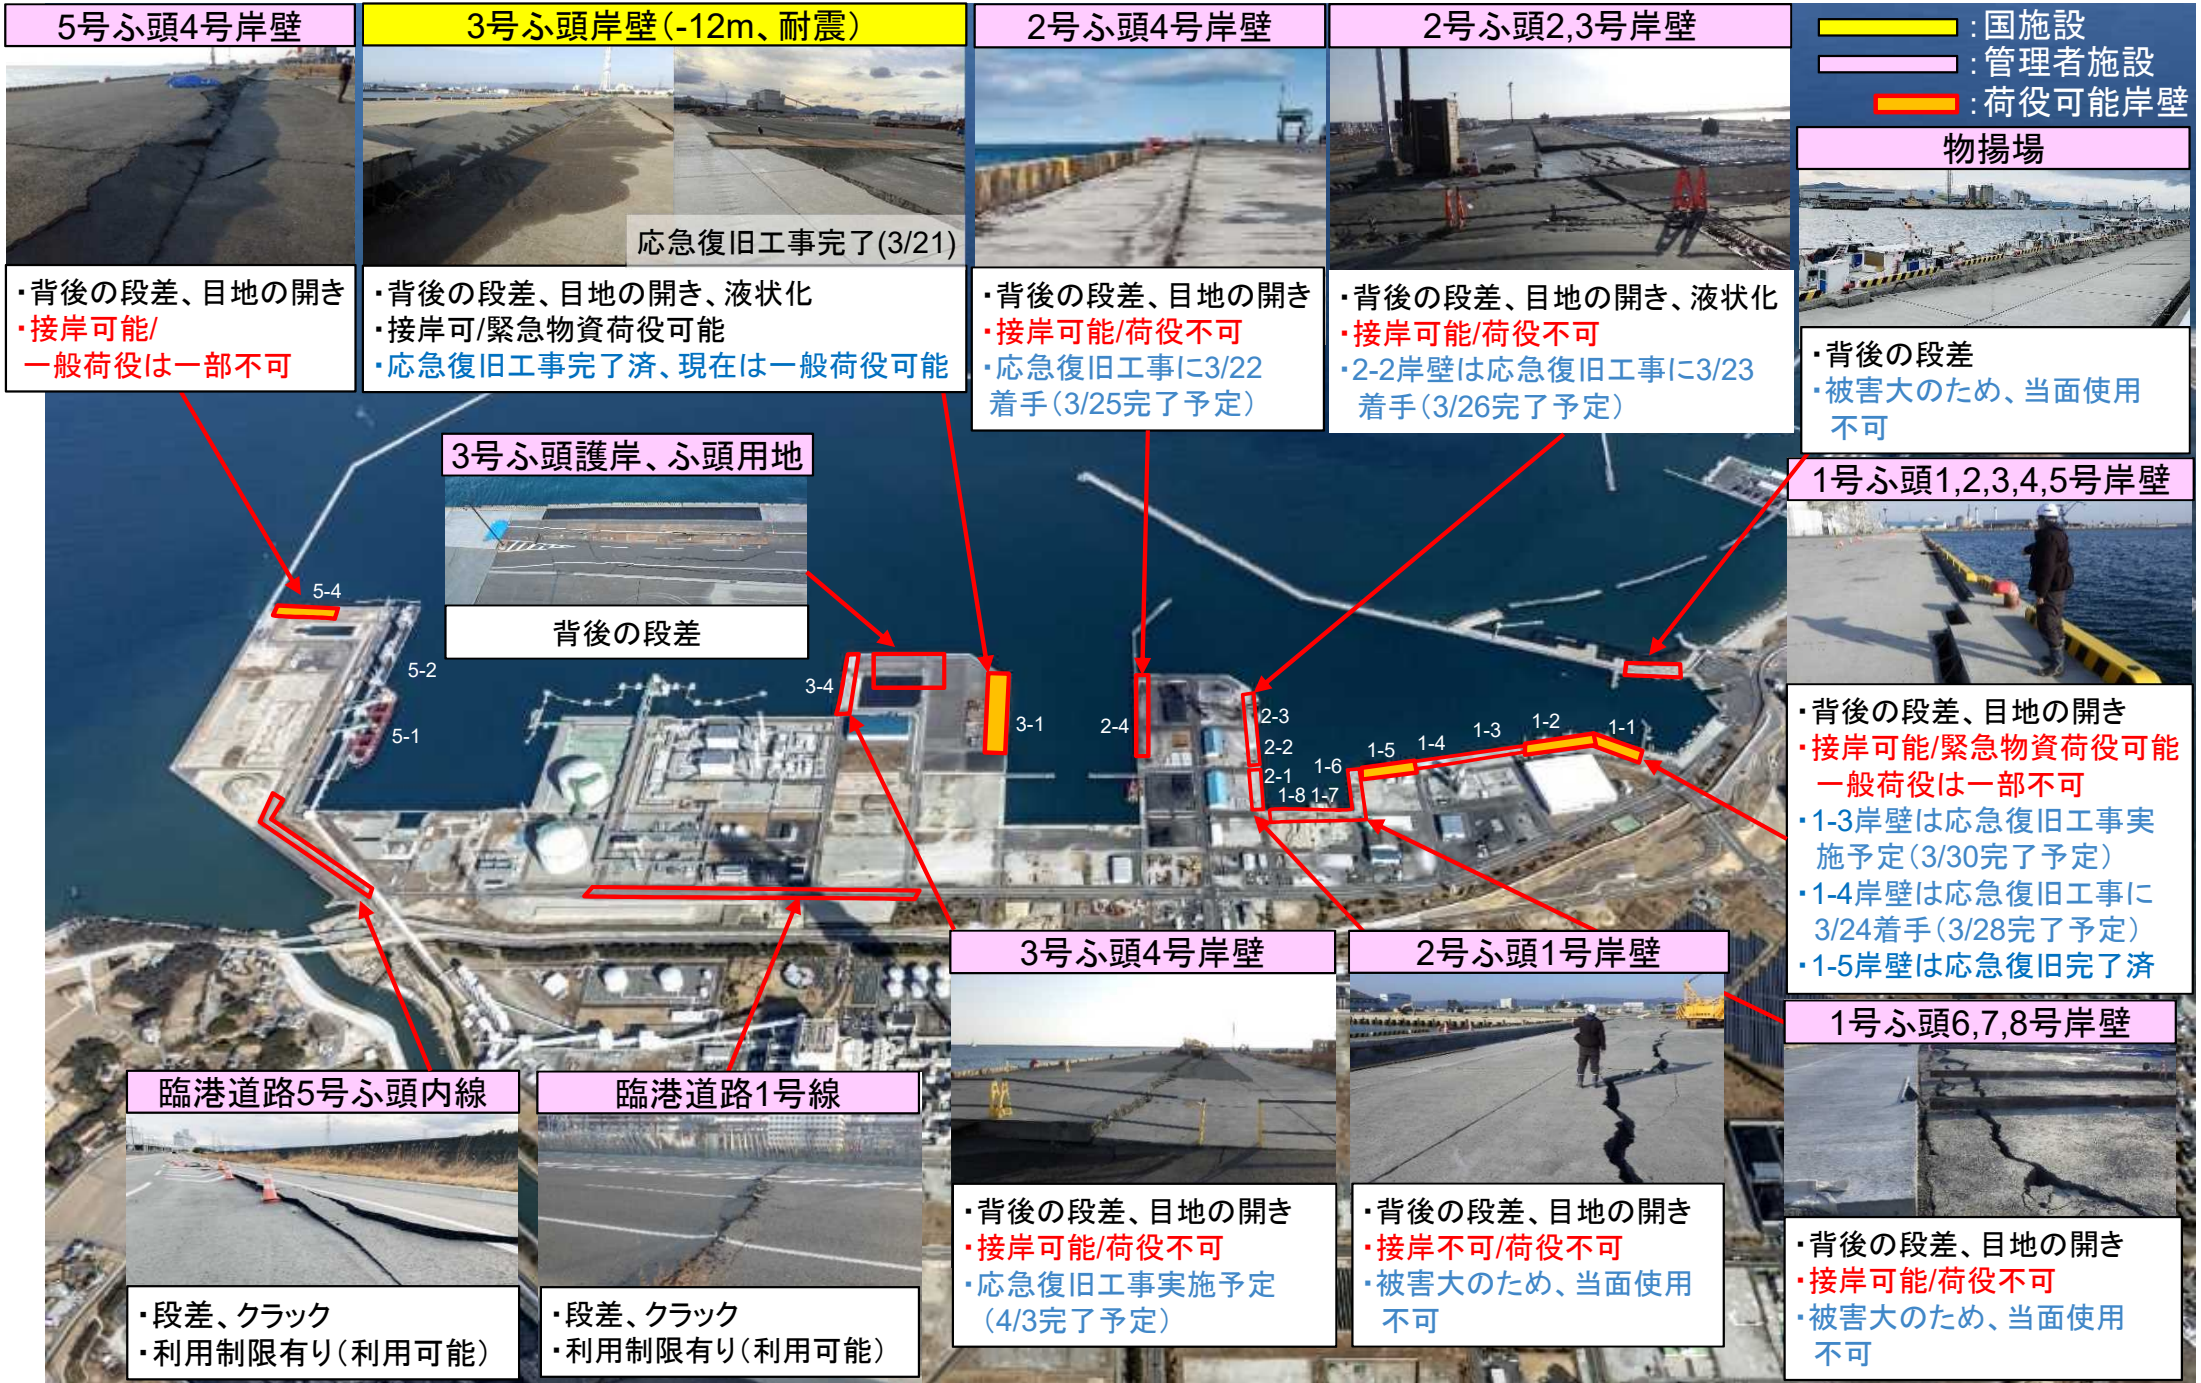
・背後の段差、目地の開き
 ・接岸可能/
 一般荷役は一部不可

・背後の段差、目地の開き、液状化
 ・接岸可/緊急物資荷役可能
 ・応急復旧工事完了済、現在は一般荷役可能

・背後の段差、目地の開き
 ・接岸可能/荷役不可
 ・応急復旧工事に3/22
 着手 (3/25完了予定)

・背後の段差、目地の開き、液状化
 ・接岸可能/荷役不可
 ・2-2岸壁は応急復旧工事に3/23
 着手 (3/26完了予定)

・背後の段差
 ・被害大のため、当面使用
 不可

・背後の段差、目地の開き
 ・接岸可能/緊急物資荷役可能
 一般荷役は一部不可
 ・1-3岸壁は応急復旧工事实
 施予定 (3/30完了予定)
 ・1-4岸壁は応急復旧工事に
 3/24着手 (3/28完了予定)
 ・1-5岸壁は応急復旧完了済

・段差、クラック
 ・利用制限有り(利用可能)

・背後の段差、目地の開き
 ・接岸可能/荷役不可
 ・応急復旧工事实施予定
 (4/3完了予定)

・背後の段差、目地の開き
 ・接岸不可/荷役不可
 ・被害大のため、当面使用
 不可

・背後の段差、目地の開き
 ・接岸可能/荷役不可
 ・被害大のため、当面使用
 不可

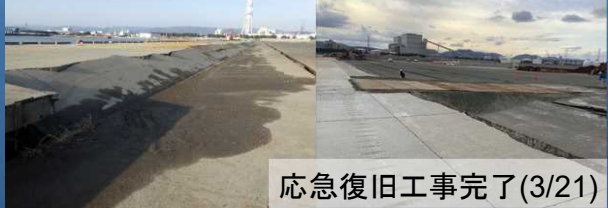
3号ふ頭護岸、ふ頭用地

背後の段差
