【風水害】

令和4年8月9日前線に伴う降雨による防災情報（第12報）

令和4年8月19日 14:00時点

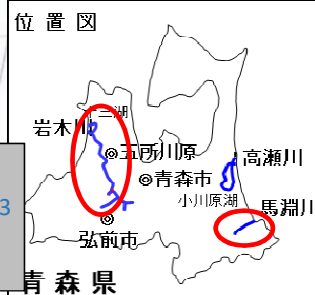
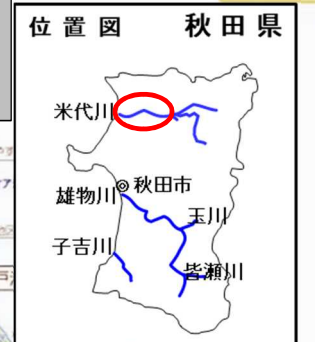
災害対策車稼働状況等位置図(青森、秋田)

【現地待機箇所】1箇所
・排水ポンプ車 1台

鱒ヶ沢浄化センター
ポンプ車25-4251(岩手) 30m3
ポンプ車25-4254(岩手) 60m3
照明車20-4282(岩手)
照明車R02-4270(岩手)
8/10_6:00~8/10_22:40

種市排水樋管
ポンプ車23-4251(東技) 60m3
照明車 23-4280(東技)
8/11_15:40~8/13_1:05

弘前市小友地内
ポンプ車18-4282(青森) 30m3
ポンプ車R02-4248(青森) 30m3
照明車R02-4269(青森)
8/10_16:00~8/11_6:00

鳴瀬排水樋門
ポンプ車25-4250(青森) 30m3
8/9_13:22~8/13_10:30
8/16_16:45~8/16_21:20

悪戸川救急内水排水施設
ポンプ車10-4249(能代) 30m3
ポンプ車21-4281(秋田) 60m3
照明車16-4281(能代)
照明車25-4281(秋田)
8/10_21:20~8/11_2:50
ポンプ車10-4249(能代) 30m3
ポンプ車25-4254(岩手) 60m3
8/12_17:45~8/13_21:30

中泊町中里川
ポンプ車23-4250(東技) 30m3、ポンプ車23-4252(東技) 60m3
照明車23-4281(東技) 8/12_9:00~8/14_13:45
【8/15AM~8/16AM(待機のみ)】
ポンプ車18-4282(青森) 30m3、ポンプ車25-4250(青森) 30m3
照明車R02-4269(青森)
