# 「仙台空港再生」の第一歩

平成23年3月27日現在

## ～仙台空港再生に向けた排水作業が次の段階に～

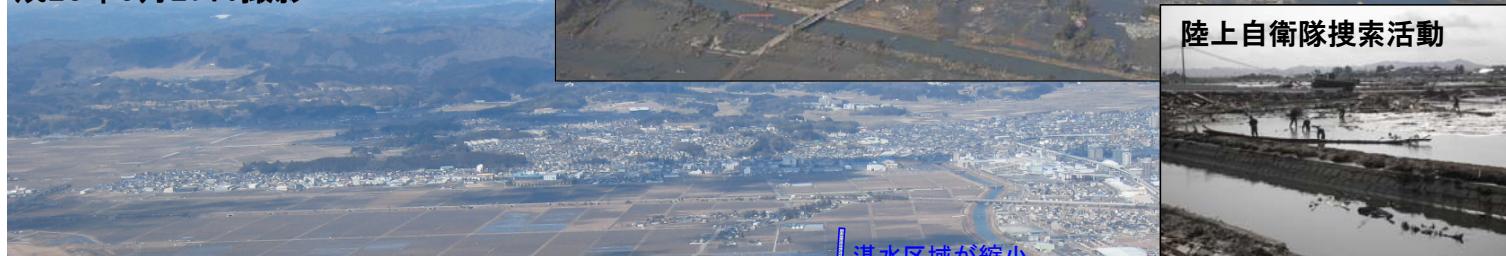
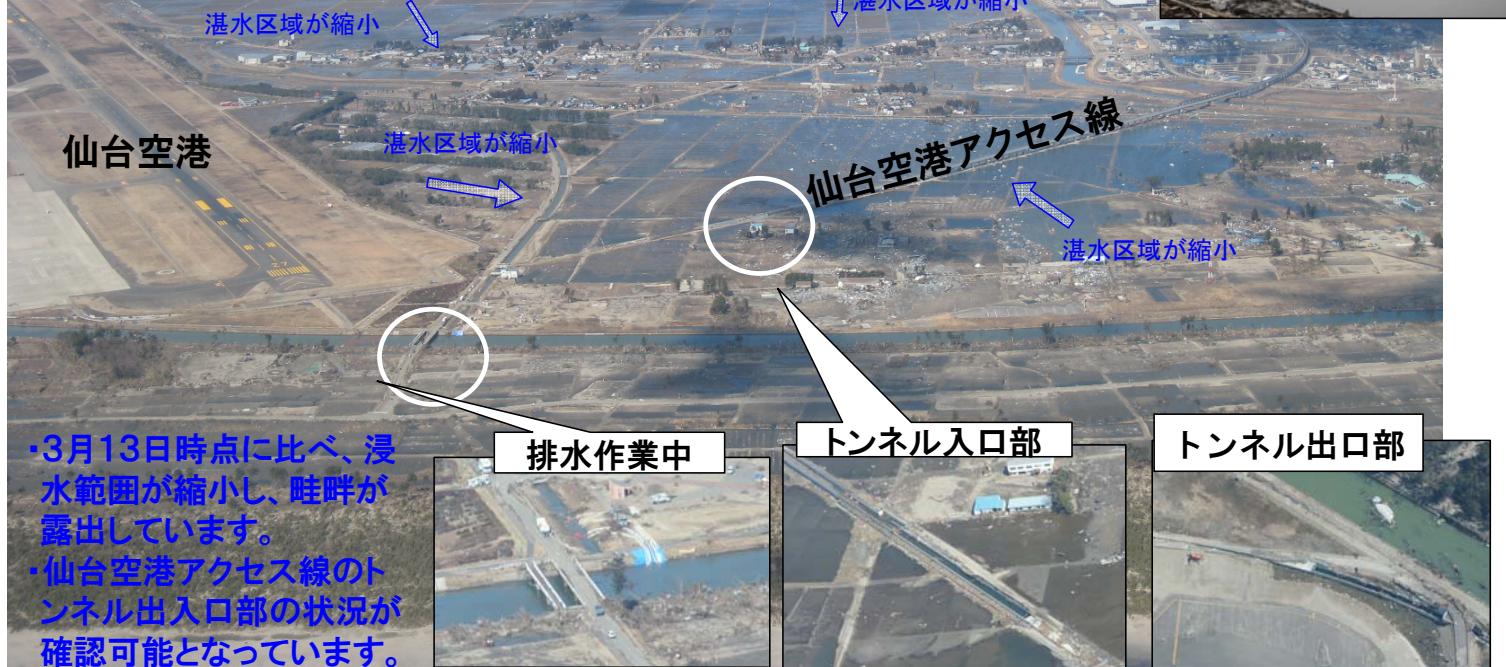
平成23年3月27日撮影

### 【仙台空港北部の湛水状況】

陸上自衛隊捜索活動

- ・3月13日時点に比べ、浸水範囲が縮小し、畠畔が露出しています。
- ・仙台空港アクセス線のトンネル出入口部の状況が確認可能となっています。

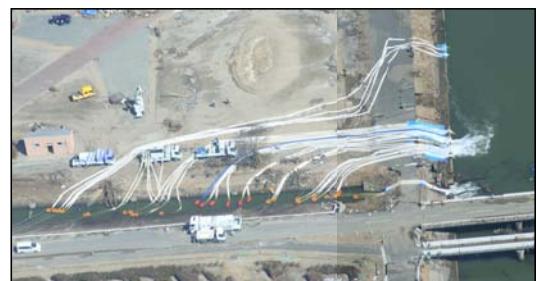
ポンプ車(60m<sup>3</sup>/min、40m<sup>3</sup>/min、30m<sup>3</sup>/min級)稼動状況

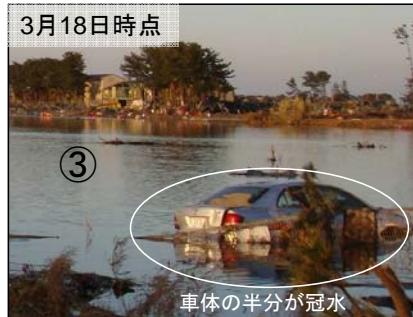
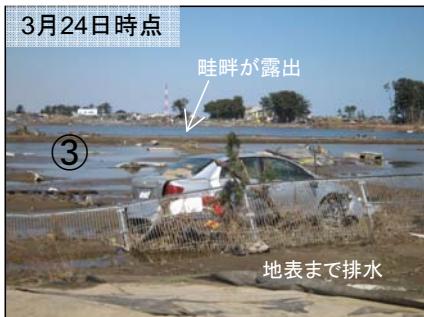
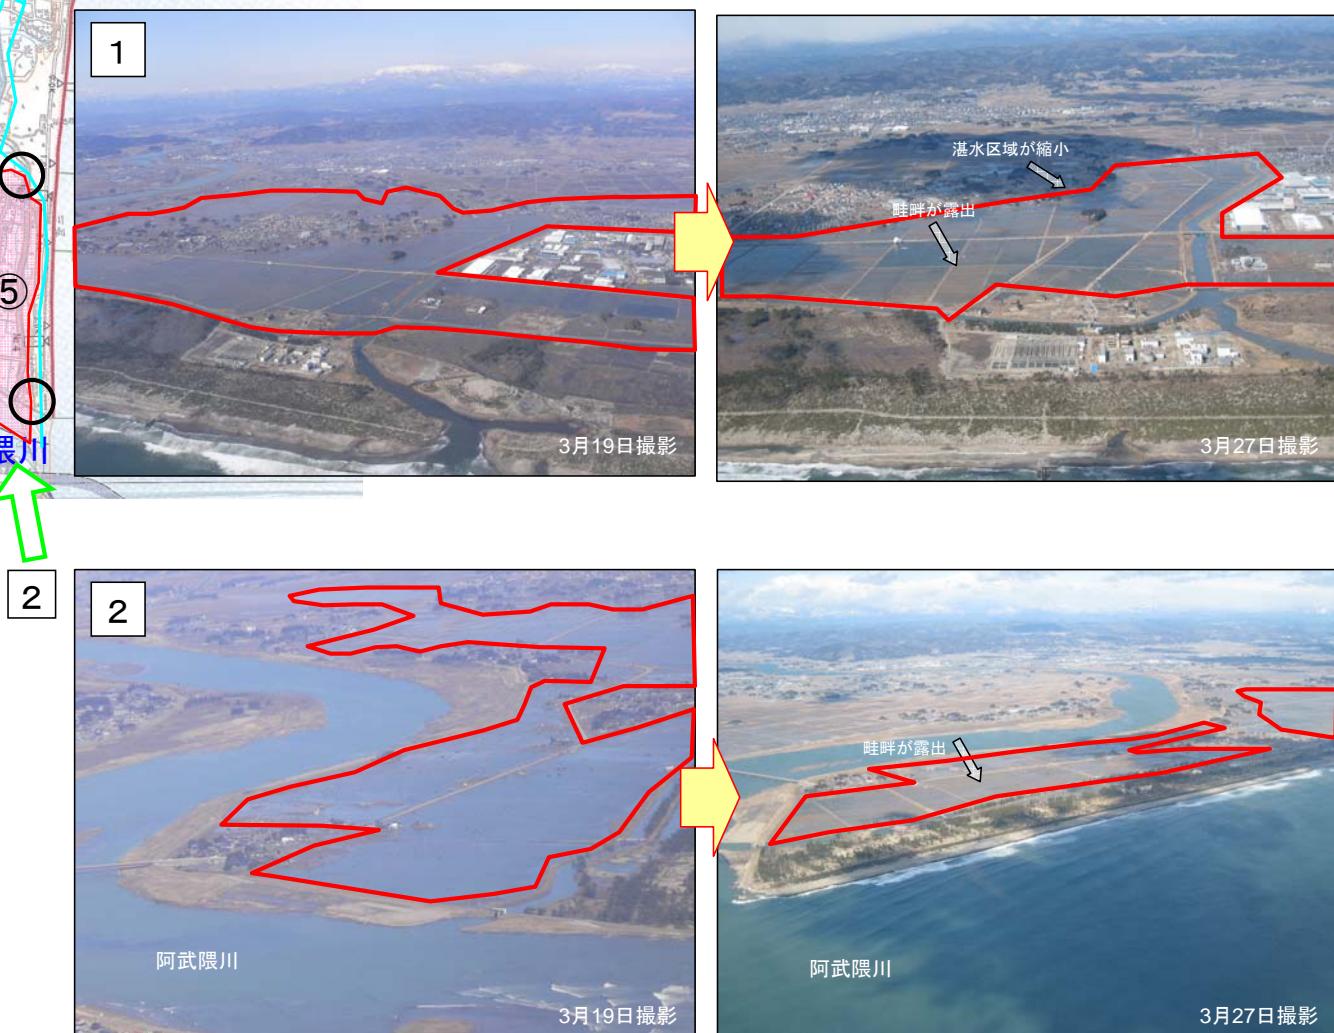
湛水範囲は、3月19日時点に比べ、湛水深の減少に伴い、地表や畦畔が露出している状況が確認できます。
