技術名	交通量の調査や、事故・渋滞などをリアルタイムに把握できる OKIの交通量計測ライブラリー
開発者	沖電気工業株式会社
技術概要	AI画像認識技術を用いた交通量計測ライブラリーにCCTVカメラ映像を取り込み事象を検知
検出事象	大型 / 小型車 / 二輪車の通過速度の計測
試行状況	<p> 試行内容：交通量が多い箇所の滞留検知 観測期間：2019/12/14(土)および2019/12/16(月) 観測時間帯：7時～10時、16時～17時半 観測箇所数：3箇所5カメラ </p> <div style="display: flex; justify-content: space-around;"> <div data-bbox="416 903 969 1246">

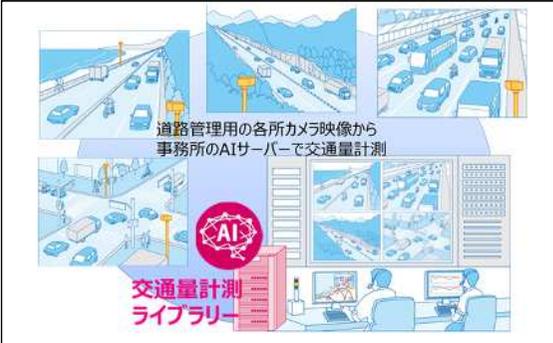
<p>道路管理用の各所カメラ映像から事務所のAIサーバーで交通量計測</p> <p>交通量計測ライブラリー</p> </div> <div data-bbox="987 903 1541 1246">

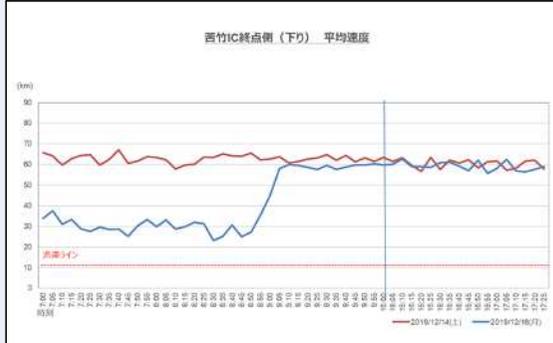
<p>苦竹IC純点側(下り) 平均速度</p> <p>2019/12/14(土) 2019/12/16(月)</p> </div> </div>
結果・評価	<p> すべての観測箇所での滞留(時速10km以下)は検知されませんでした。交通量計測ライブラリーにて車両速度計測ができ、時系列速度推移の分析ができました。 </p> <ul style="list-style-type: none"> ・苦竹インターチェンジ起点→終点の区間で平日の朝、混雑により低速(時速30km程度)になることが始点終点両地点とも測定できました。 ・松森防災ステーションの8時台は車体認識できないケースが多く発生しました。水滴・レンズ反射の影響と考えられます。
