# 青森河川国道ニュース

平成30年  
**100周年**  
岩木川改修事業

## 歴史編 VOL3

# 昭和21年～36年、十三湖囲繞堤の建設

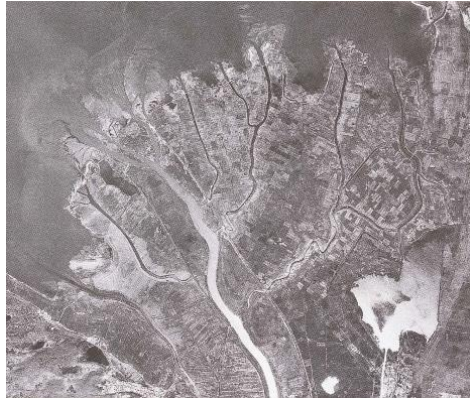
昭和23年 十三湖への流入地点付近

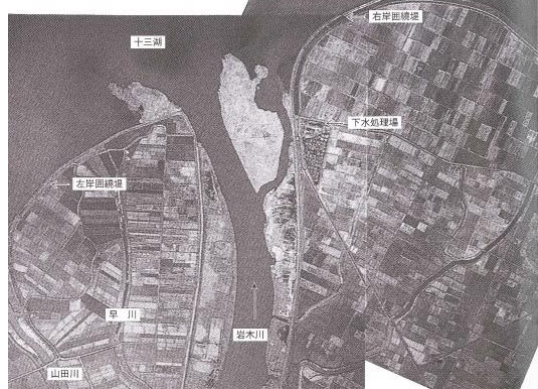
平成8年 十三湖への流入地点付近
