名取川水系河川整備計画

[大臣管理区間]

平成 24 年 11 月

国土交通省東北地方整備局

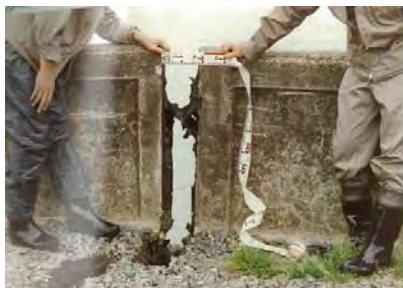
閑上特殊堤接合部の開口

この地震では、種次堤防、日辺堤防、四郎丸堤防等の24箇所において大きな被害を受けましたが、特に閑上地区の堤防被害が著しく、特殊堤の接合部の開口、堤防裏法面のすべりによる亀裂等が生じ、災害復旧に1年以上を要しました。

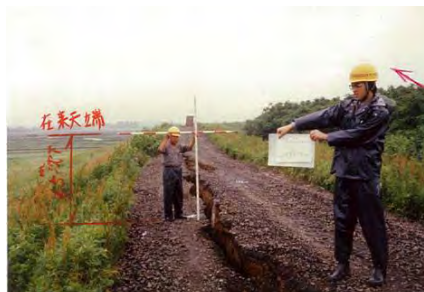
堤防の亀裂・沈下

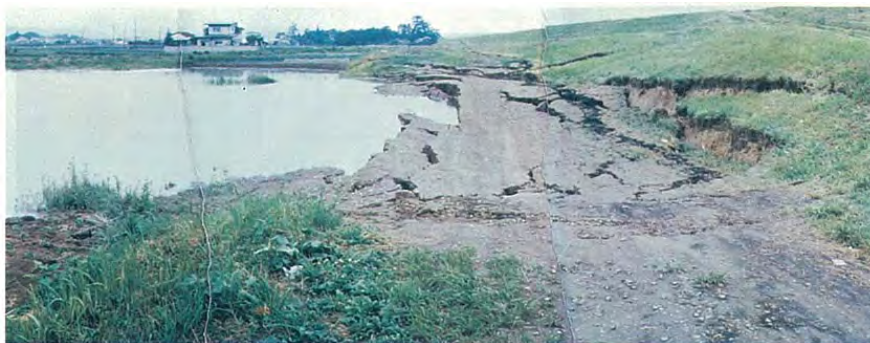
閑上堤防裏法面のすべりによる亀裂

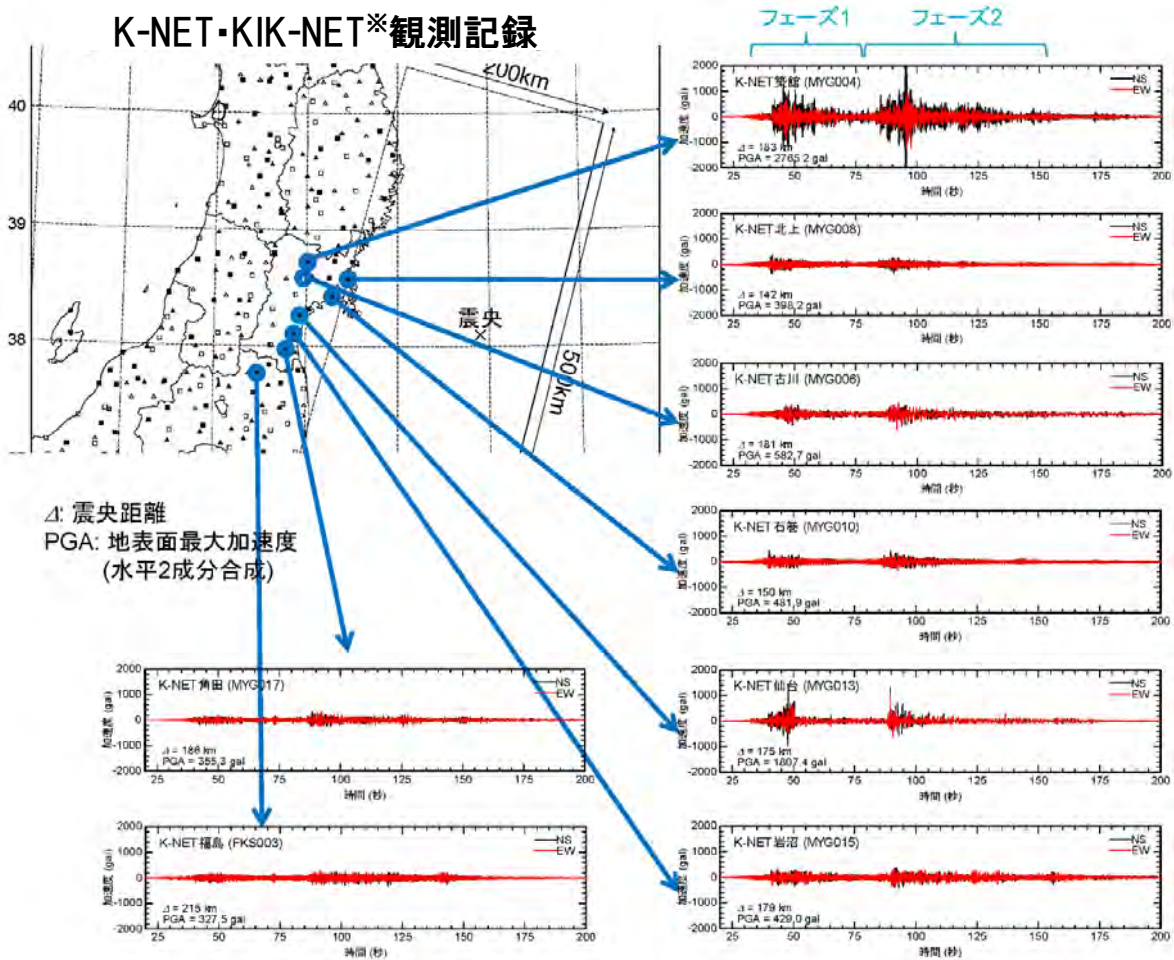
図 2-17 各地の地震動波形及び最大加速度

防災科学技術研究所が公開している情報をもとに（独）土木研究所が作成した資料によれば、最大加速度は仙台 1,807gal、岩沼 429gal であり、液状化に影響を及ぼすと考えられる 50gal 以上の継続時間は仙台で 167 秒、岩沼で 165 秒と長く、過去の主要な地震と比較しても非常に長いことが特徴です。

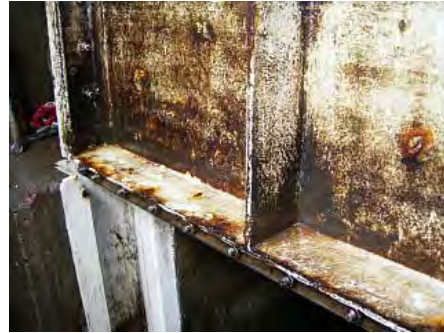
樋門・樋管は、地盤沈下・洪水・地震等による施設本体の変状、周辺部の空洞化による取水・排水機能の低下、漏水の発生による堤防の安全性の低下のないように、点検、維持管理する必要があります。

ゲート塗装の劣化状況
 (山口排水樋管)

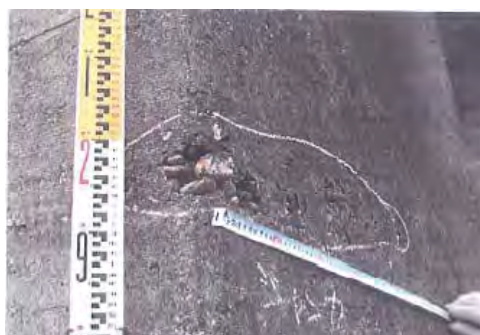
門柱の破損

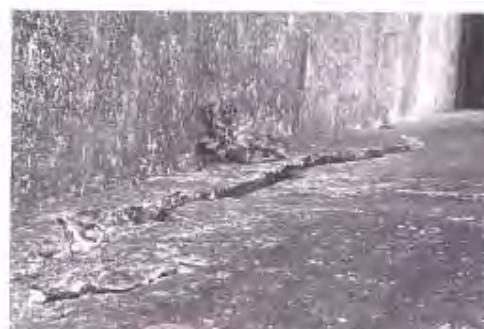
図 5-14 閑上水門老朽化状況

門柱と翼壁接合部の剥離

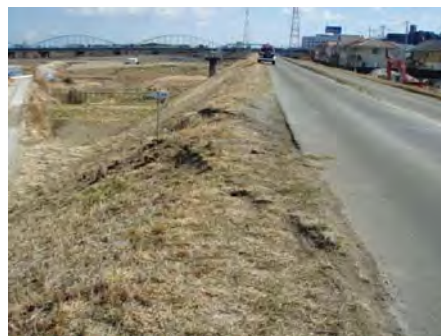
河川巡視や点検等により確認された堤防変状（降雨や流水による侵食、モグラ穴等による損傷、有害植生の繁茂による法面の裸地化等）を放置すると、洪水時に堤防損傷が拡大し、決壊の原因となります。

車両による堤防損傷

そのため、河川巡視や点検等を継続的に実施し、変状の適切な評価、変状箇所の原因等の究明、機動的かつ効率的な補修を実施します。
