月山道路は例年並みの降雪量を記録中

24時間体制で除雪作業中

「防雪柵」更新

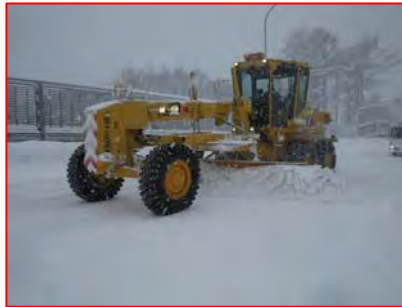
除雪グレーダーの路面整正作業

月山道路では、冬期間でも安全に通行できるため、24時間体制で除雪作業を行っています。各種の除雪機械を使用し作業を行っていますが、特に除雪グレーダーは低速走行で作業を行います。適宜待避し通行を確保しますので、後続のドライバーの皆様は、追い越しはせず車間距離を保ちながら運転下さい。また、天候・路面状況に応じ、片側交互通行で排雪作業を行っている場合があります。誘導員の指示に従っていただき、スピード控えめにご通行下さい。冬期間の交通確保のため、ご理解とご協力をよろしくお願いします。

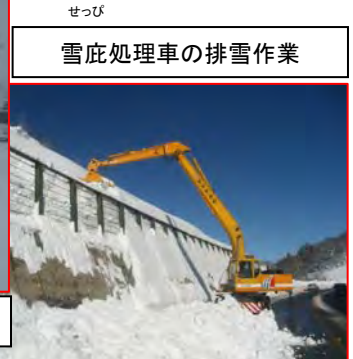
せっぴ
雪庇処理車の排雪作業

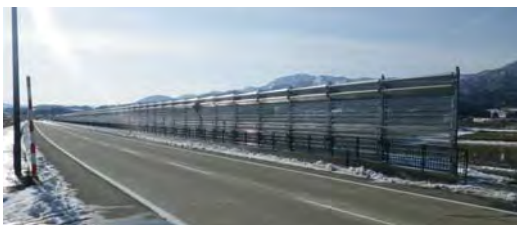
斜風式という形で、羽が捻れているのが特徴です。風を道路の上へ逃がすため、雪の巻き上がりやすくなります。

今年度は櫛引地内の防雪柵を更新しました。羽の形状に変更を加え、従来より前が見やすくなる効果が期待されます。
