【防災情報】（記者発表）仙台河川国道事務所
防災情報（第37報）

国土交通省 東北地方整備局 仙台河川国道事務所
平成23年 3月23日 15時00分発表

宮城県内 国管理道路 被災状況

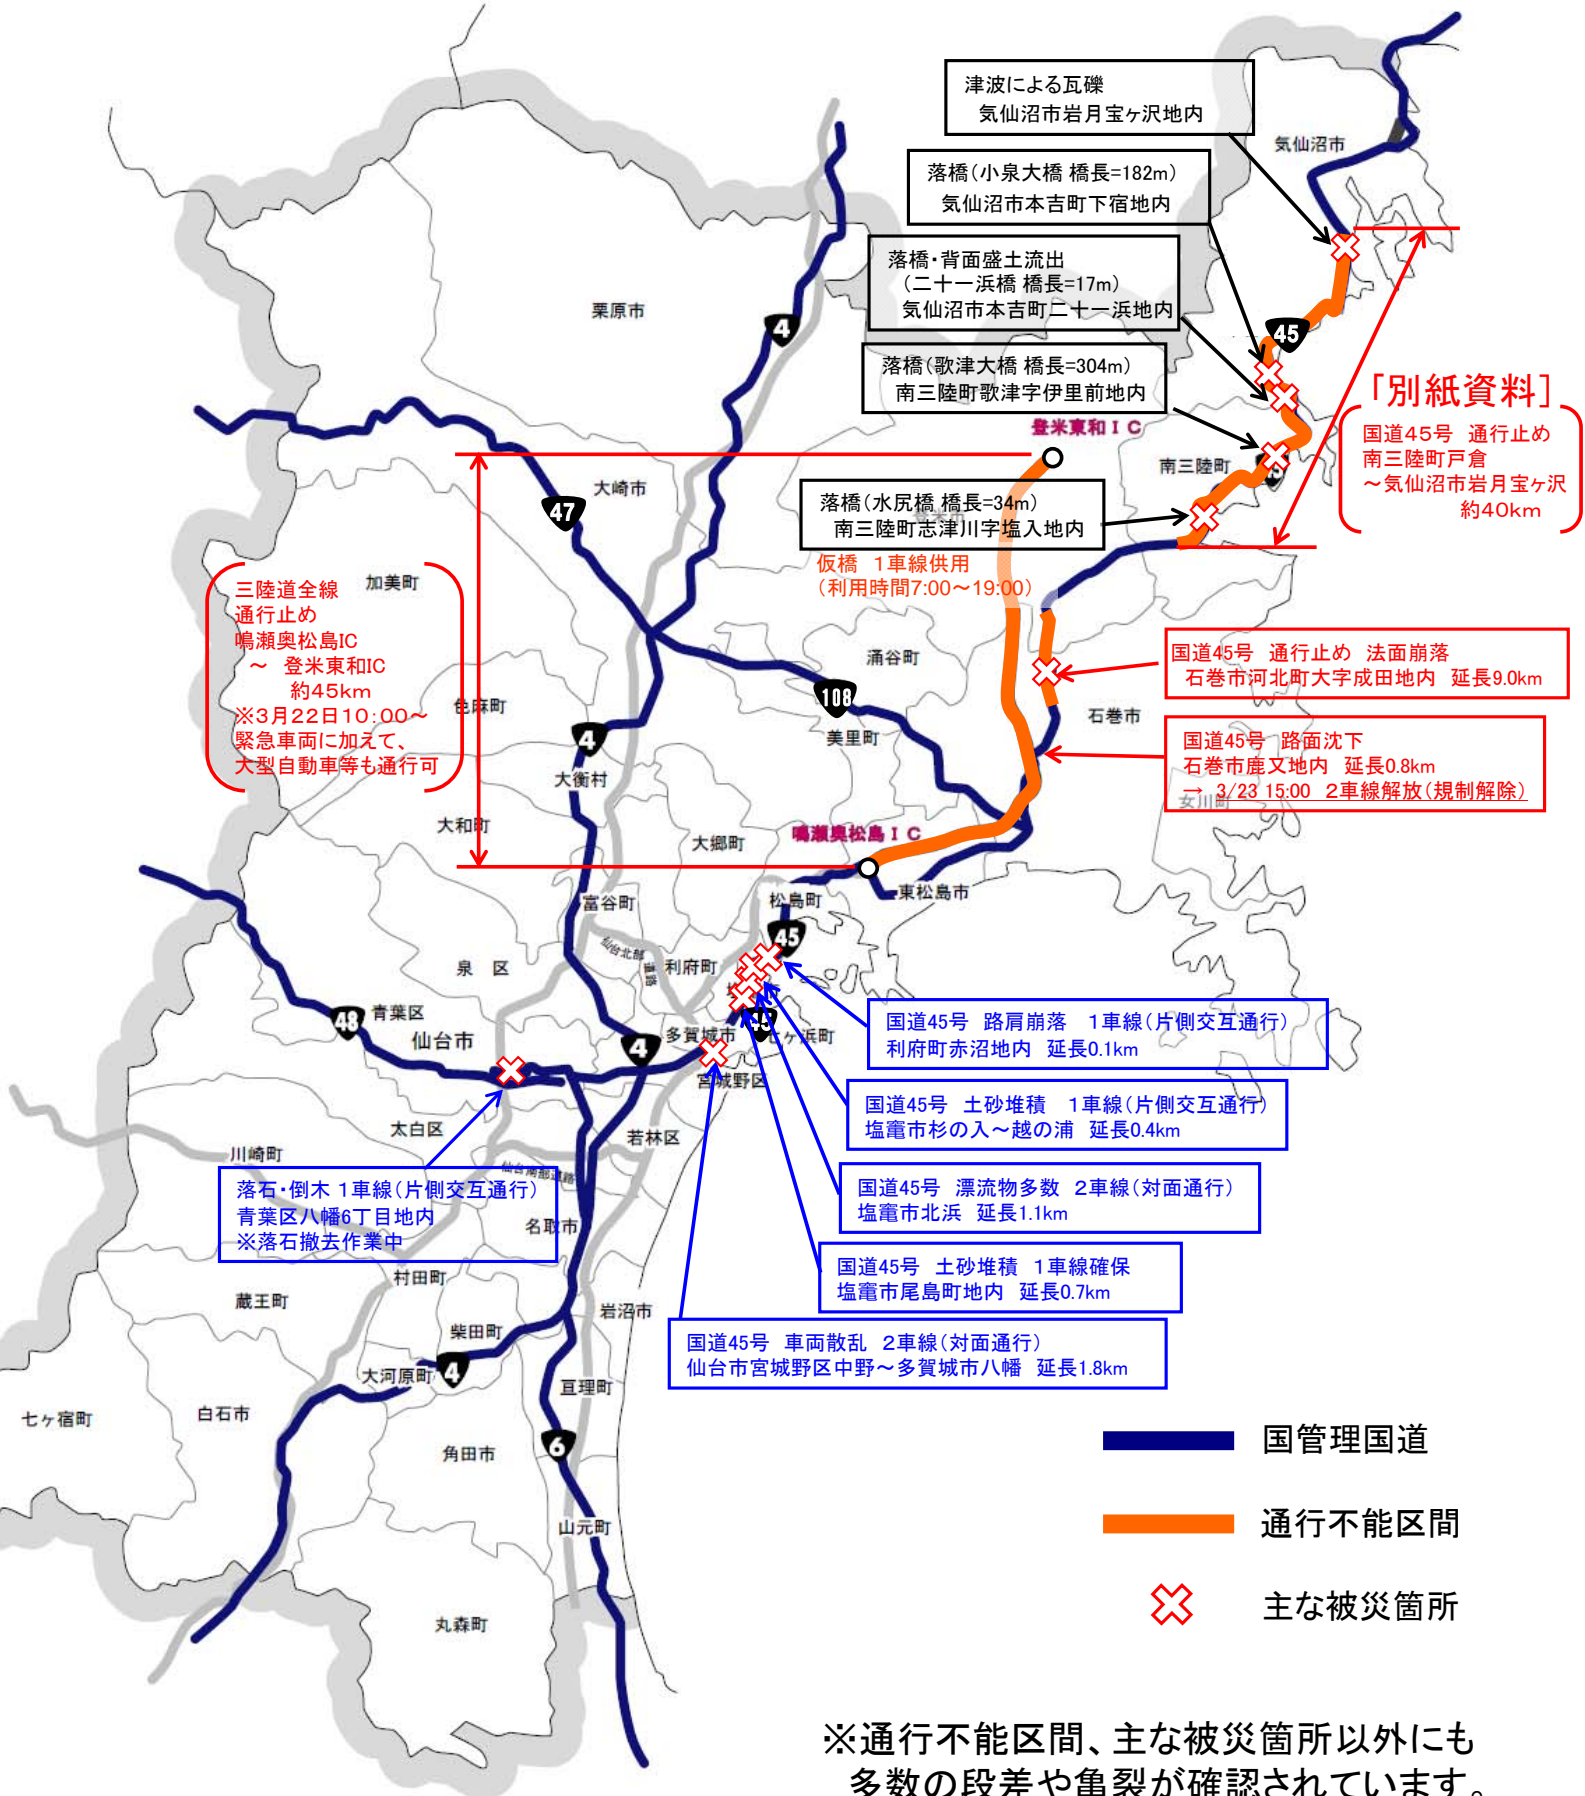
国道45号 通行止め 南三陸町戸倉 ~ 気仙沼市岩月ヶ沢 約40km

国道45号 通行止め 法面崩落 石巻市河北町大字成田地内 延長9.0km

国道45号 路面沈下 石巻市鹿又地内 延長0.8km → 3/23 15:00 2車線解放(規制解除)

国道45号 路肩崩落 1車線(片側交互通行) 利府町赤沼地内 延長0.1km

国道45号 土砂堆積 1車線(片側交互通行) 塩竈市杉の入~越の浦 延長0.4km

国道45号 漂流物多数 2車線(対面通行) 塩竈市北浜 延長1.1km

国道45号 土砂堆積 1車線確保 塩竈市尾島町地内 延長0.7km

国道45号 車両散乱 2車線(対面通行) 仙台市宮城野区中野~多賀城市八幡 延長1.8km

落石・倒木 1車線(片側交互通行) 青葉区八幡6丁目地内 ※落石撤去作業中

※通行不能区間、主な被災箇所以外にも多数の段差や亀裂が確認されています。
