【防災情報】（記者発表）仙台河川国道事務所 防災情報（第70報）

国土交通省 東北地方整備局 仙台河川国道事務所
平成23年 4月 9日 19時00分発表

仙台市の要請により、排水ポンプ車3台を投入し、若林区井土地区の浸水解消に着手

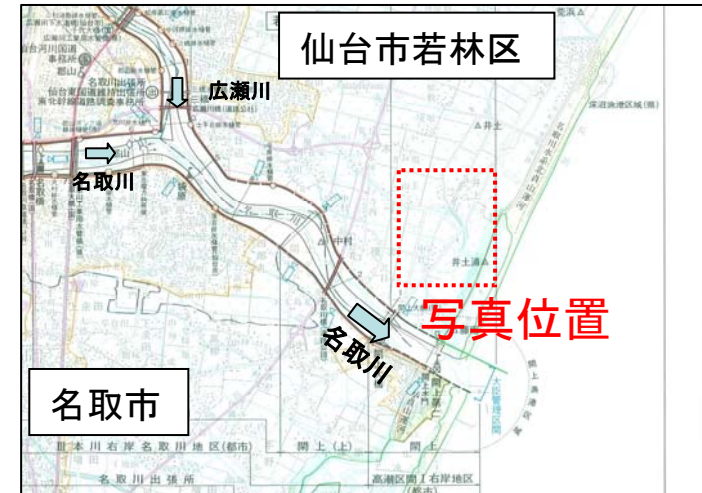
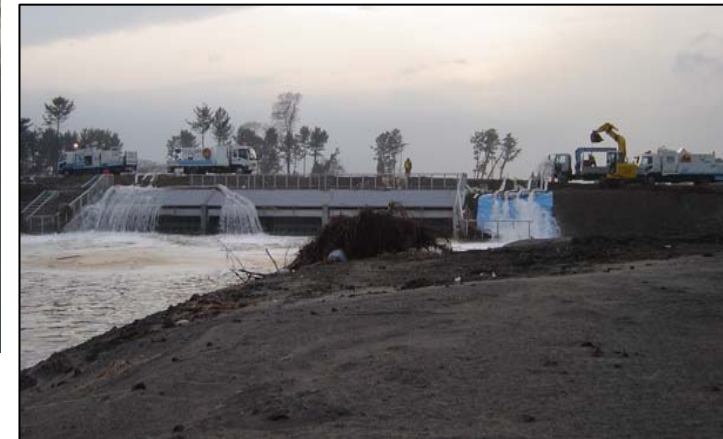
排水作業状況(9日17時30分撮影)

排水ポンプ車(排水能力:30m³/分)を3台投入
※1時間に、25mプールで約13個分の水を排水します

※ 仙台市の要請により、排水ポンプ車3台を投入し、若林区 井土地区の浸水解消に着手しました。(別添参照)

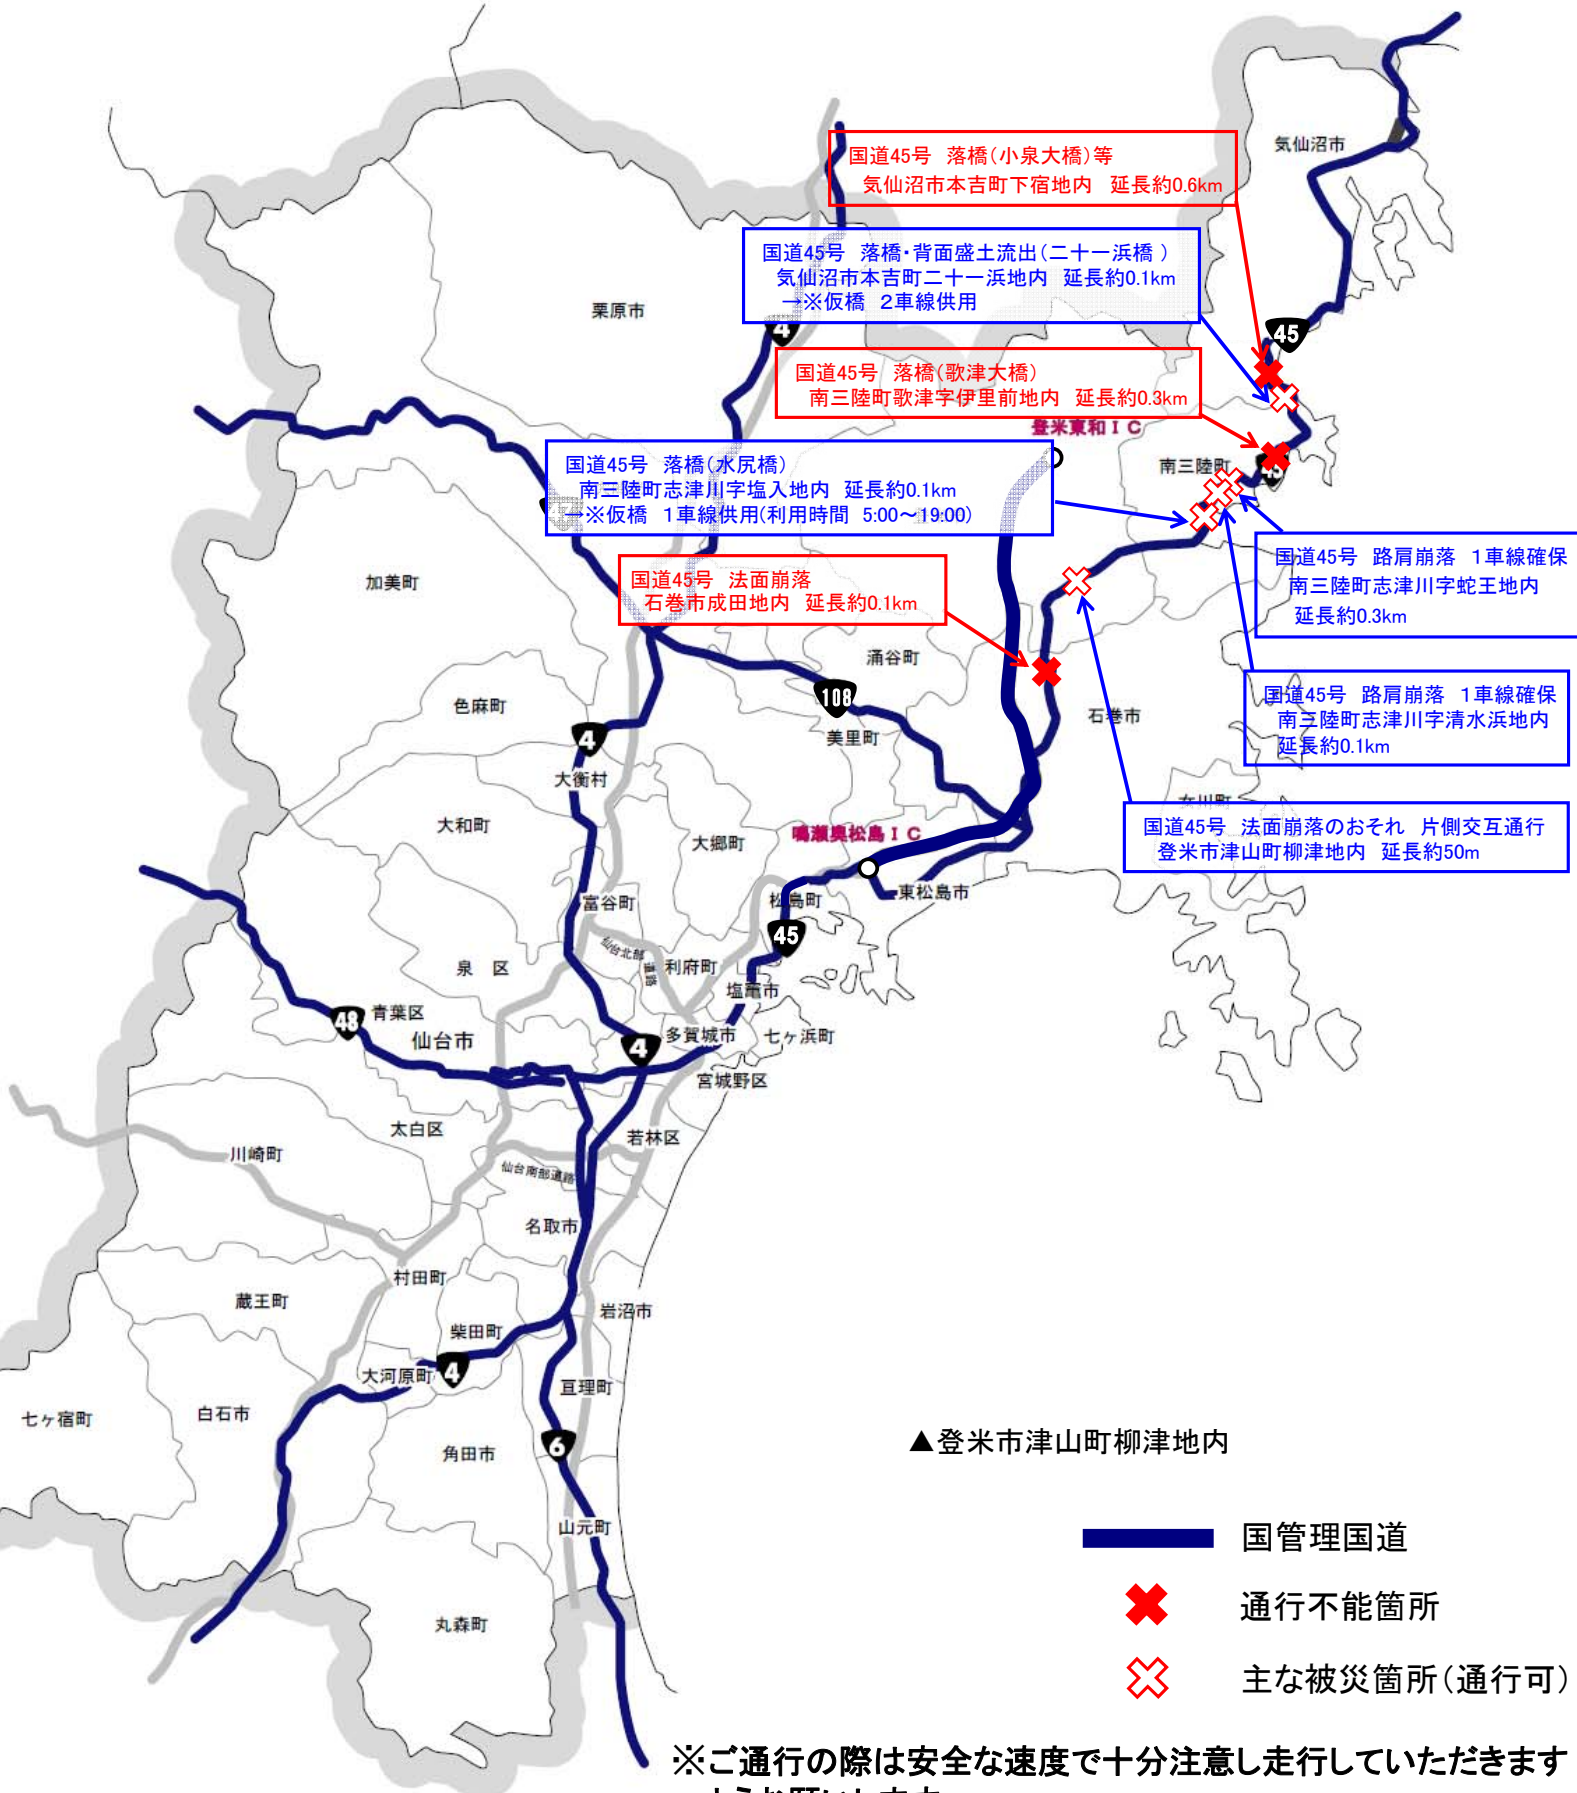
宮城県内 国管理道路 被災状況

国道 45号 石巻市河北町大字成田地内 0.1km 法面崩落
(迂回路のための規制区間 9.0km)

国道 45号 歌津大橋(南三陸町歌津) 0.3km 落橋
小泉大橋(気仙沼市本吉町)等 0.6km 落橋

国道45号 登米市津山町柳津地内 50m 法面崩落の恐れ
