【防災情報】（記者発表）仙台河川国道事務所 防災情報（第79報）

国土交通省 東北地方整備局 仙台河川国道事務所
平成23年 4月14日 19時00分発表

堤防の亀裂箇所への補修を完了

●阿武隈川 [右岸河口から7.0k及び7.5k付近 亘理町今泉地先]

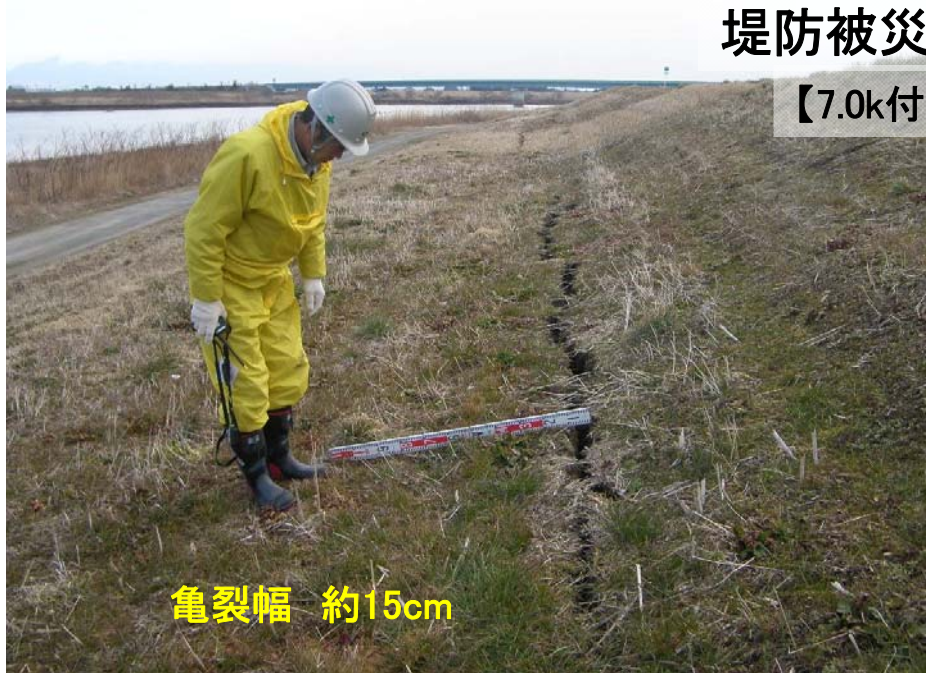
【7.0k付近】

堤防被災状況

亀裂幅 約15cm

○阿武隈川右岸の河口から7.0km及び7.5km付近（亘理町今泉地先）において、深さが大きな堤防の亀裂箇所。

本日完了しました。（別添参照）

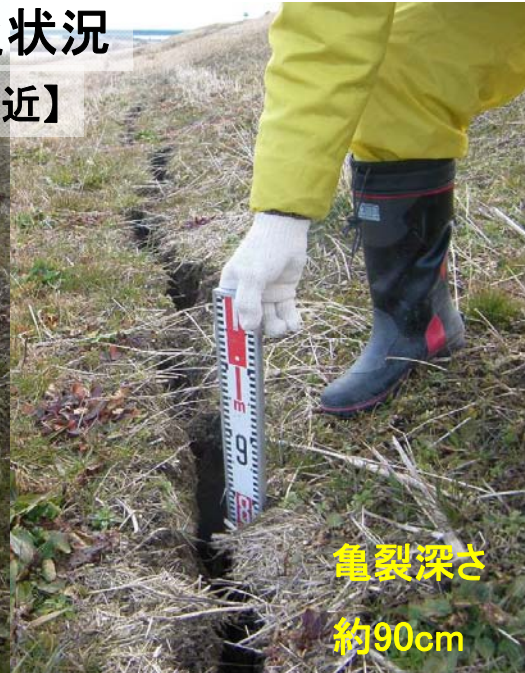
亀裂深さ
約90cm

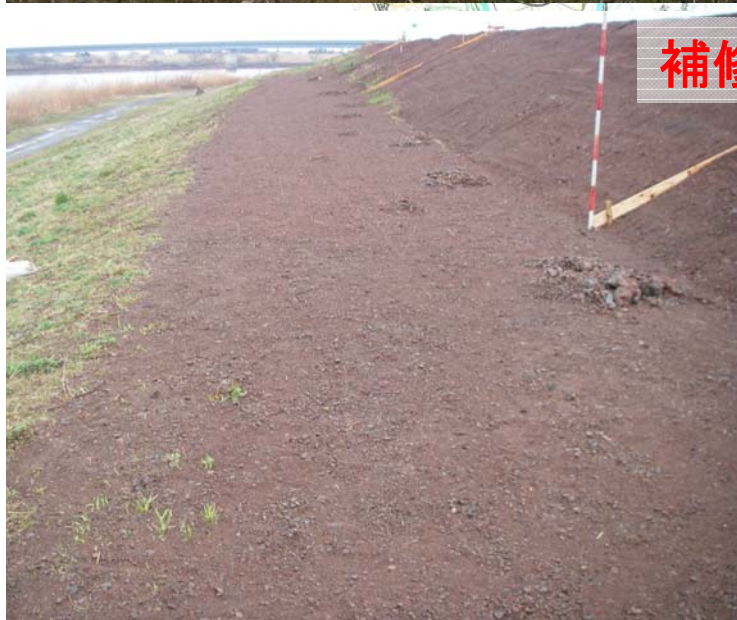
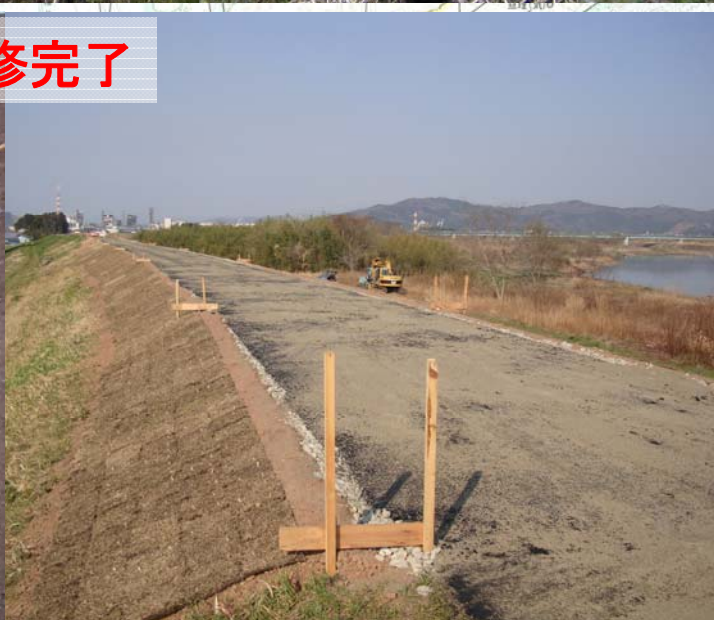
補修完了
