## 【防災情報】（記者発表） 仙台河川国道事務所 防災情報（第86報）

国土交通省 東北地方整備局 仙台河川国道事務所  
平成23年 4月20日19時00分発表

# 大雨に備え、阿武隈川河口部の堤防に大型土嚢の設置を完了

# 堤防の亀裂箇所への補修に着手

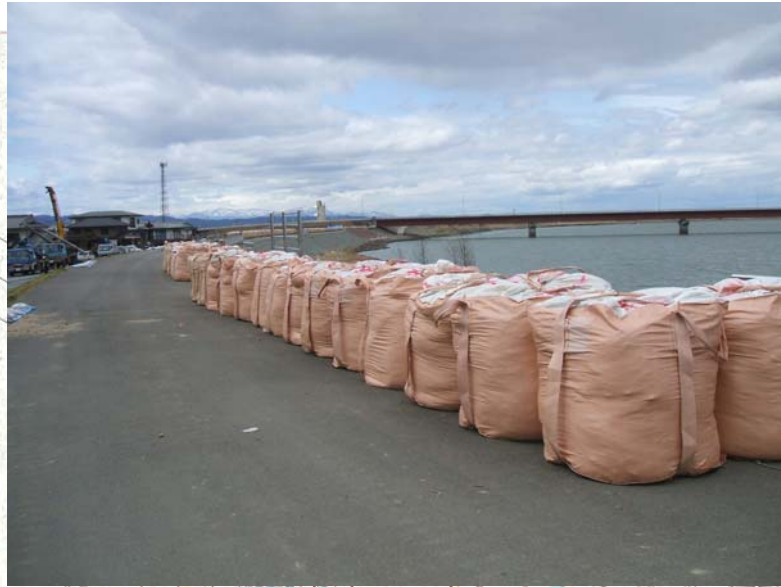
大型土嚢の設置完了

○阿武隈川右岸の河口から0.8km～1.3km（亶理町荒浜地先）において、津波により堤防の一部が流失した箇所に、大雨に備え大型土嚢の設置。

本日完了しました。（別添参照）

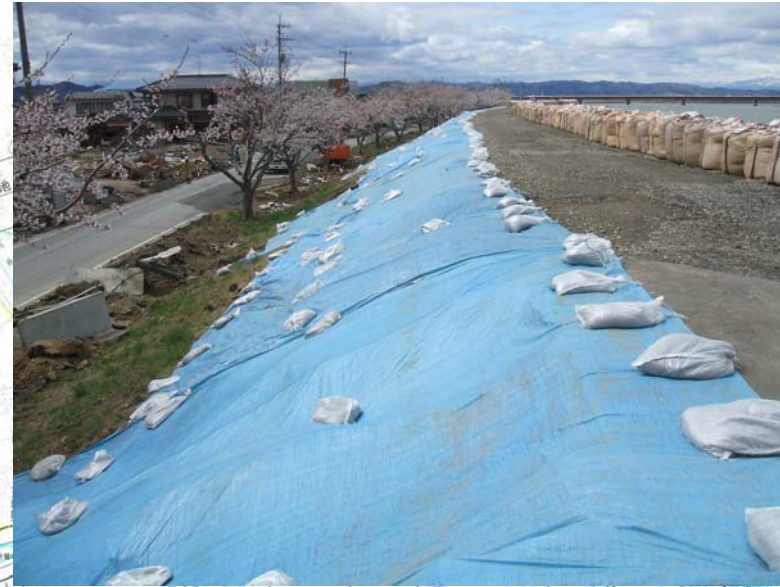
法くずれ部シート張完了

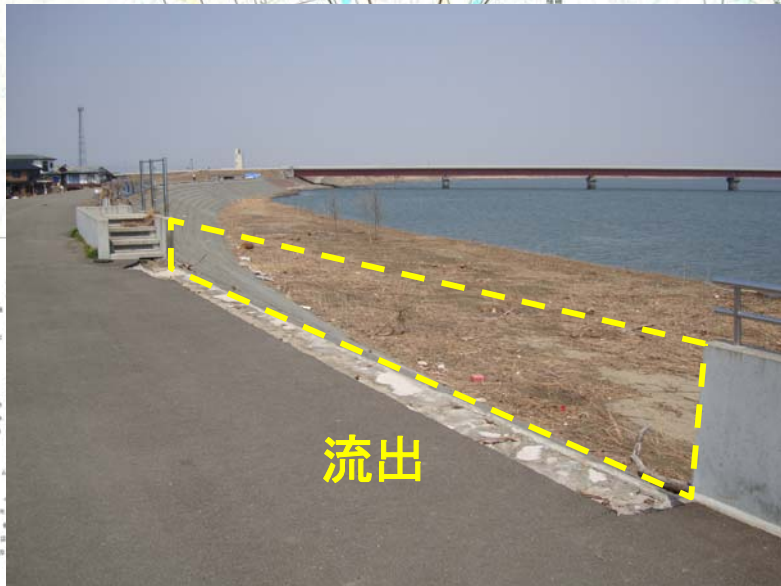
流出

被災状況

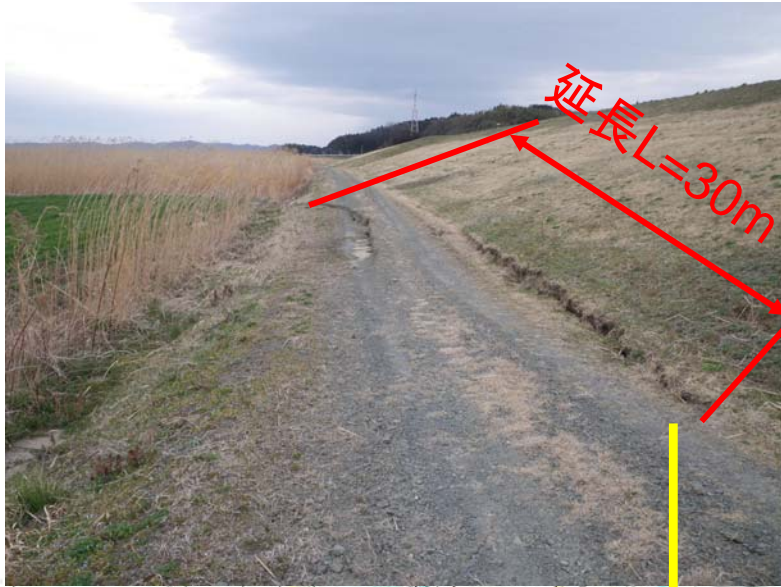
18.8k付近の被災状況

○阿武隈川右岸の河口から18.8km付近（角田市平貫地先）において、深さが大きな堤防の亀裂箇所を本日着手しました。  
完了は4月25日の見込みです。（別添参照）
