平成28年 8月26日
子吉川水系渇水情報連絡会
事務局 東北地方整備局
秋田河川国道事務所

子吉川水系渇水対策支部（注意体制）を解除！

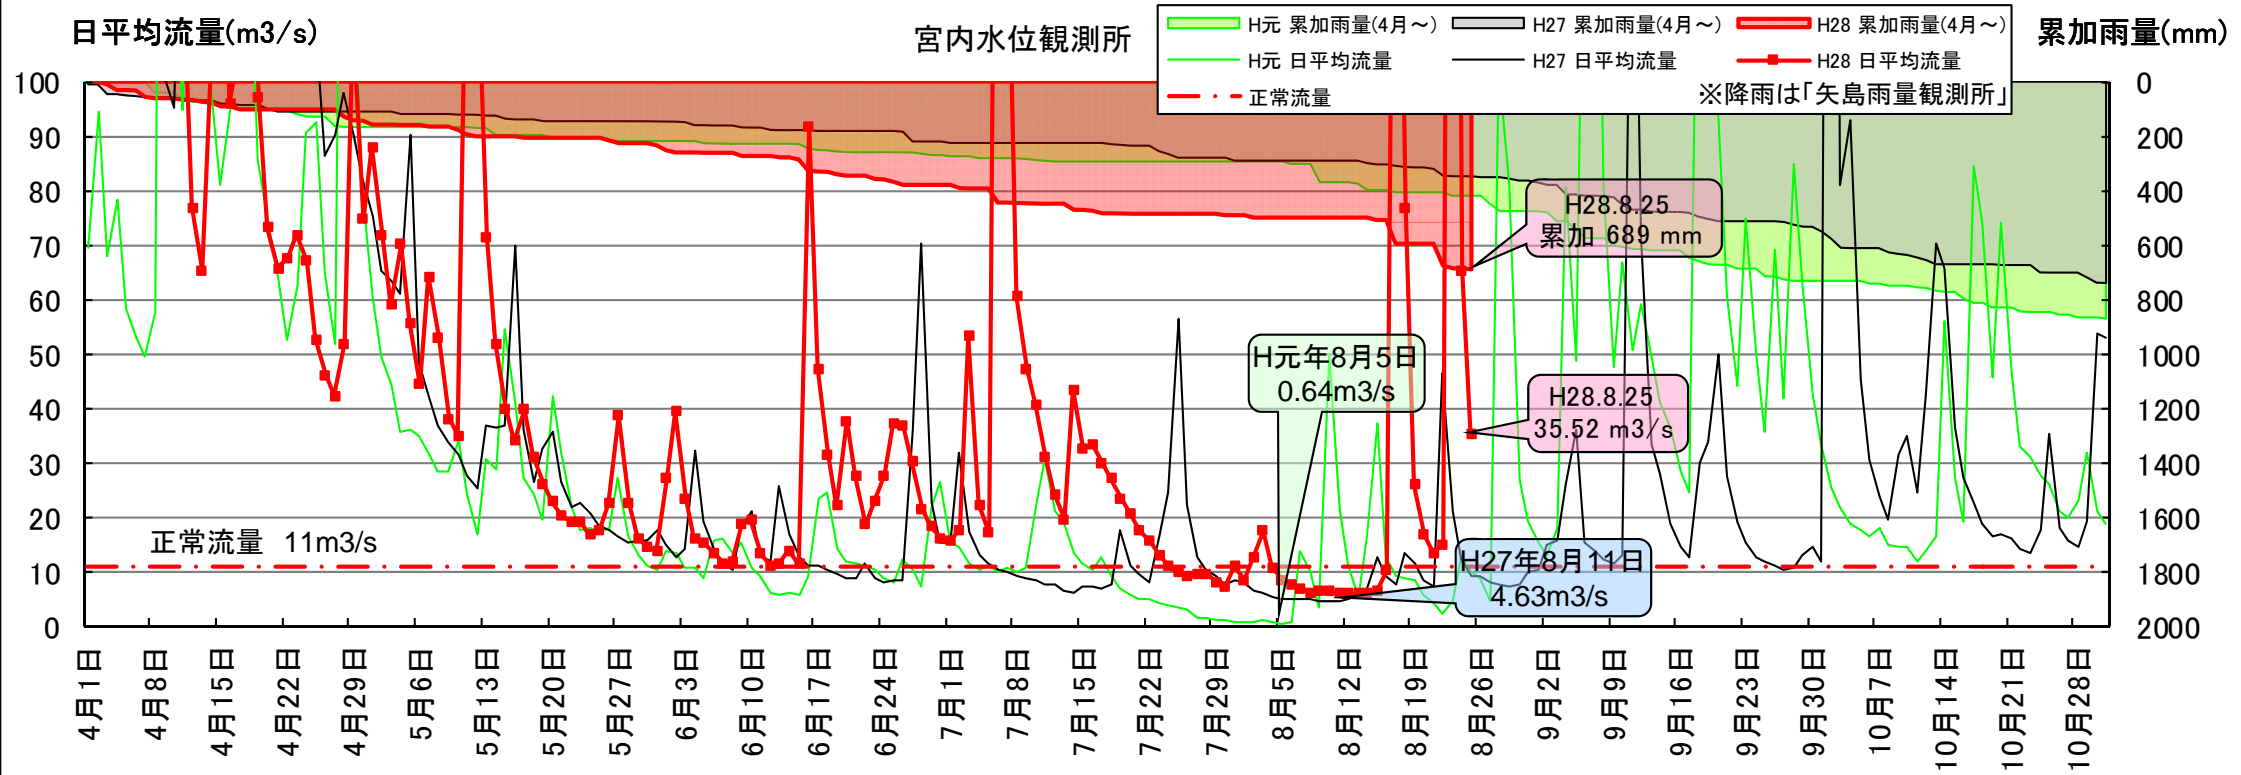
宮内観測所における日平均流量の比較

・下図に示す日平均流量は、例年9月以降は正常流量以上の流況となっており、今年度も例年並みに推移する見通しである。

正常流量を下回った日数	H元年 (4/1~10/31)	H27 (4/1~10/31)	H28 (4/1~8/25)
	54日	56日	20日

※H28流量は暫定値であり確定値ではありません。

※累加雨量は各年4月1日からの累加です。
 ※「正常流量」とは、魚類の生息状況、河川環境、水質等を総合的に判断し、流水の正常な維持に必要な目安となる流量のことです。

①流況 27.72m³/s(26日9時:宮内地点)
 ・7月下旬から流量の低下が続き正常流量を下回っていたが、台風7号、9号の降雨により流況が回復している。
