国土交通省 東北地方整備局

令和 4 年 7 月 15 日～ 前線に伴う大雨による防災情報（第 9 報）

～本日 13 時時点の最新情報（被害状況や対応状況等）～

令和4年7月15日～前線による大雨 排水ポンプ車活動状況等位置図

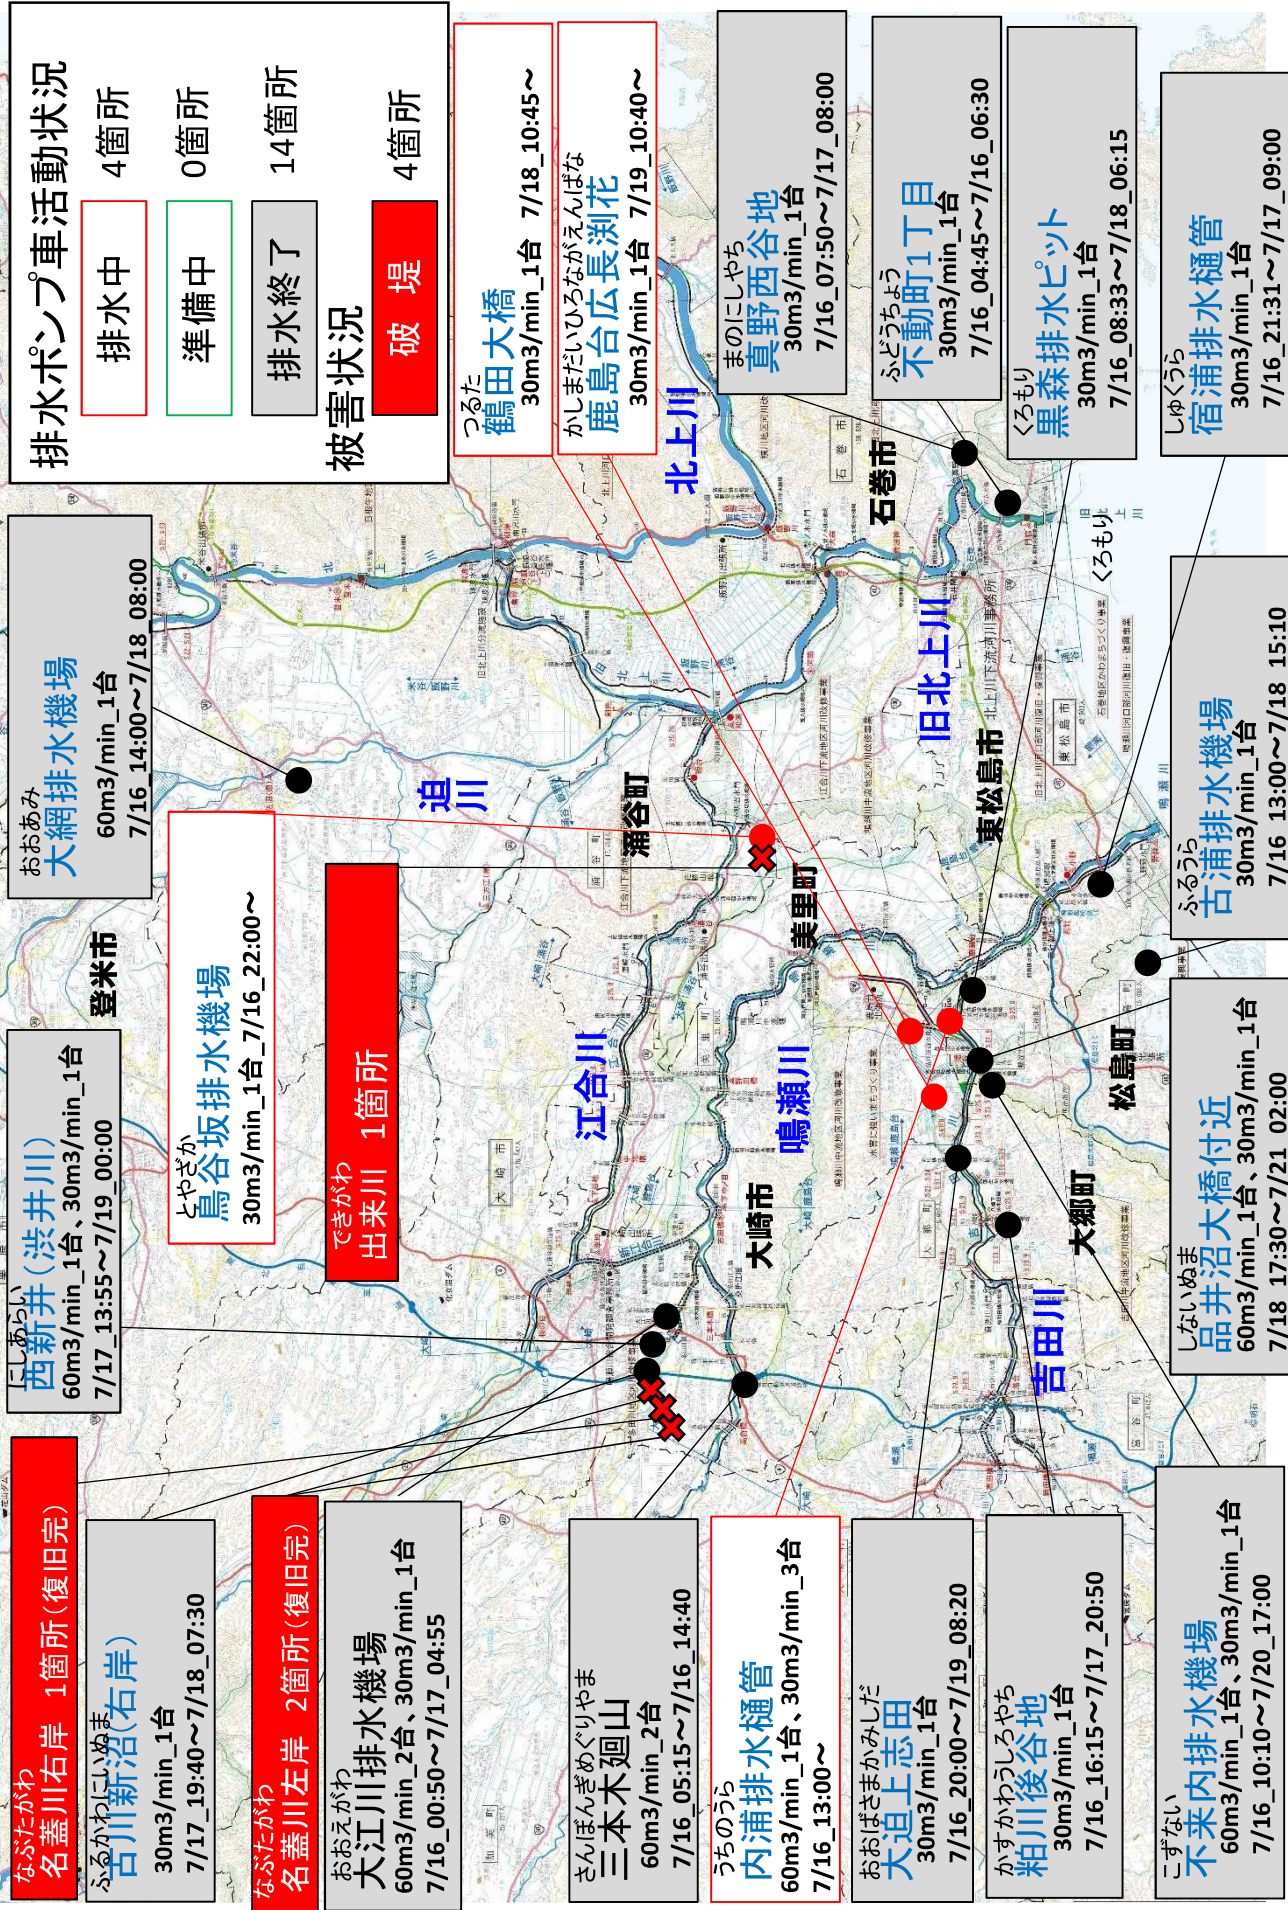
なぶたがわ
名蓋川右岸 1箇所(復旧完)

ふるかわにいぬま
古川新沼(右岸)
30m3/min_1台
7/17_19:40~7/18_07:30

なぶたがわ
名蓋川左岸 2箇所(復旧完)

おおえがわ
大江川排水機場
60m3/min_2台、30m3/min_1台
7/16_00:50~7/17_04:55

さんぼんぎめぐりやま
三本木廻山
60m3/min_2台
7/16_05:15~7/16_14:40

うちのうら
内浦排水樋管
60m3/min_1台、30m3/min_3台
7/16_13:00~

おおさまかみしだ
大追上志田
30m3/min_1台
7/16_20:00~7/19_08:20

かすかわうしろやち
粕川後谷地
30m3/min_1台
7/16_16:15~7/17_20:50

こすない
不来内排水機場
60m3/min_1台、30m3/min_1台
7/16_10:10~7/20_17:00

しあらい
西新井(淡井川)
60m3/min_1台、30m3/min_1台
7/17_13:55~7/19_00:00

とやざか
鳥谷坂排水機場
30m3/min_1台、7/16_22:00~

できがわ
出来川 1箇所

おおあみ
大網排水機場
60m3/min_1台
7/16_14:00~7/18_08:00

排水ポンプ車活動状況

排水中 4箇所

準備中 0箇所

排水終了 14箇所

被害状況 破堤 4箇所

つるた
鶴田大橋
30m3/min_1台 7/18_10:45~

かしまだひろながえんばな
鹿島台広長湫花
30m3/min_1台 7/19_10:40~

まのにしやち
真野西谷地
30m3/min_1台
7/16_07:50~7/17_08:00

ふどうちよう
不動町1丁目
30m3/min_1台
7/16_04:45~7/16_06:30

くろもり
黒森排水ピット
30m3/min_1台
7/16_08:33~7/18_06:15

しゆくうら
宿浦排水樋管
30m3/min_1台
7/16_21:31~7/17_09:00

ふるうら
古浦排水機場
30m3/min_1台
7/16_13:00~7/18_15:10

しないぬま
品井沼大橋付近
60m3/min_1台、30m3/min_1台
7/18_17:30~7/21_02:00
