本荘こくどう通信

国土交通省東北地方整備局
秋田河川国道事務所
本荘国道維持出張所

令和2年1月28日発行
【第65号】

日本海東北道の法面補修工事が完了!

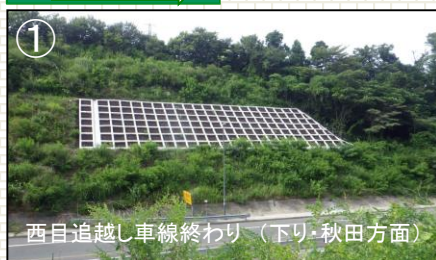
① 西目追越し車線終わり (下り・秋田方面)

豪雨等により法面が崩れ、応急復旧していた2箇所について対策工事が完成しました。工法は地盤調査や周辺状況等を総合的に判断し選定しています。

- ① 吹付砕工
- ② 連続長繊維補強土工、押え盛土工

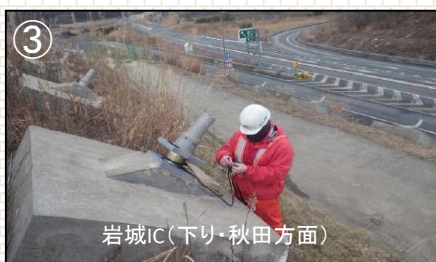
③ 岩城IC(下り・秋田方面)

また、法面对策が完了している箇所についても、定期点検(③)結果に基づき、機能を維持する工事(④)を行いました。
