国道13号(秋田市仁井田地区)

【事故の現状】

【アウトカム目標】

【平成16年度の取り組み】

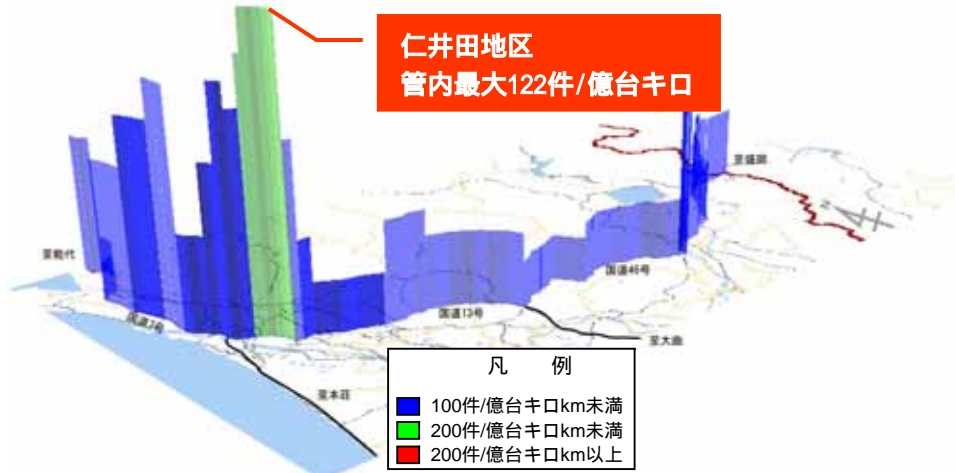
秋田～田沢湖間の死傷事故率

直轄国道で秋田地区最大の事故率

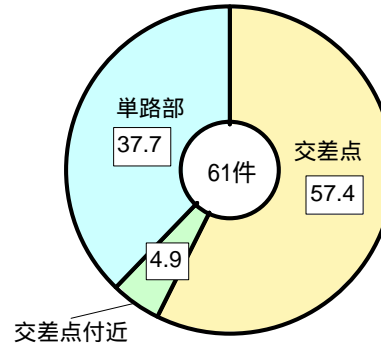
歩行者・自転車事故の発生場所(仁井田地区)

歩行者・自転車事故の約6割は交差点で発生

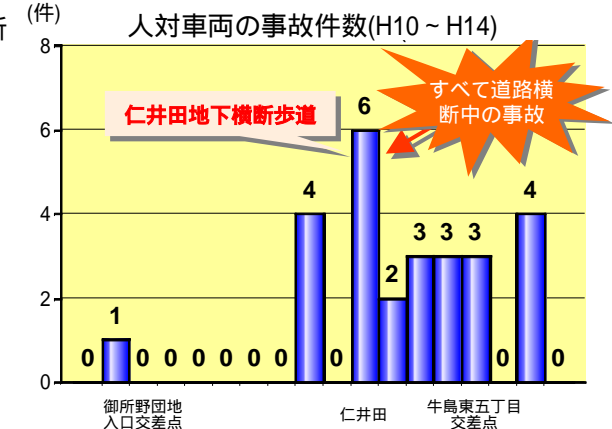
地下横断歩道計画箇所近傍で横断歩行者の事故が多発

国道13号で500m間隔に人対車両事故件数を集計
資料：交通事故マッチングデータ

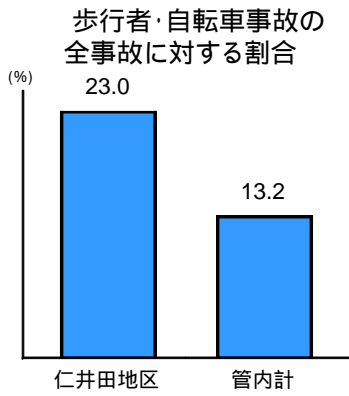
歩行者・自転車関連事故が多い仁井田地区

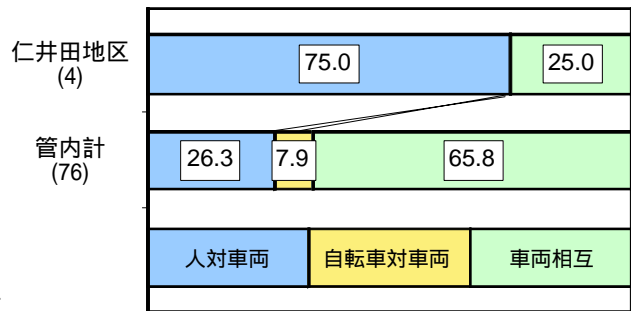
類型別死亡者構成

死者の3/4は歩行者

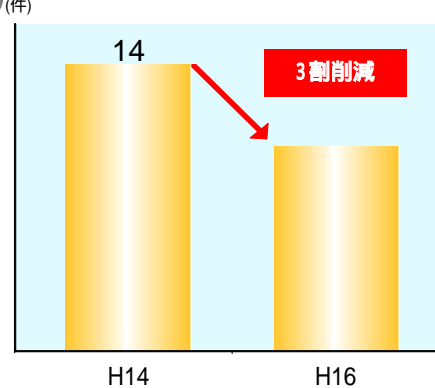
歩行者関連事故件数(仁井田地区)

歩行者類事故の3割削減

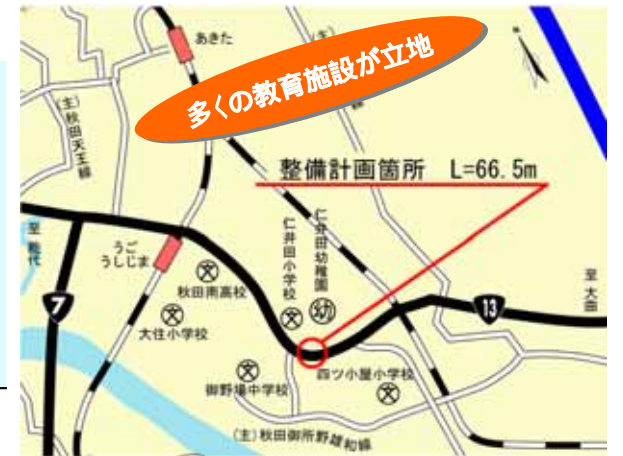
仁井田地区地下横断歩道整備
