お問合せ先：国土交通省 青森河川国道事務所 〒030-0822 青森市中央三丁目20-38  
地域づくり相談室 TEL017-734-4529 FAX017-722-2577  
平成22年 9月15日(水) 第140号

## 油流出事故に備えてオイルフェンス設置訓練を実施

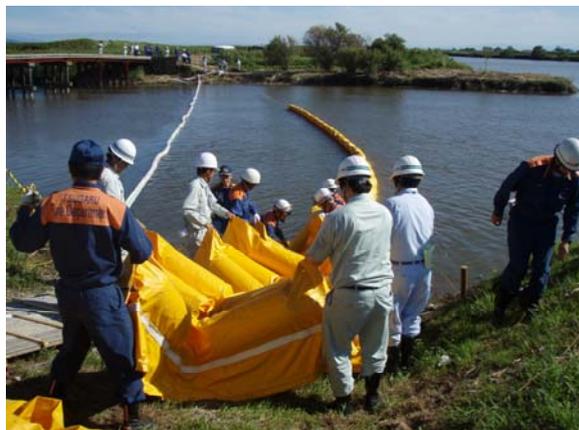
↑岩木川(9月8日実施)

オイルフェンス設置状況です。自己吸着形(白色)のオイルフェンスとB形(黄色)のオイルフェンスを設置し、油膜の流下を阻止します。

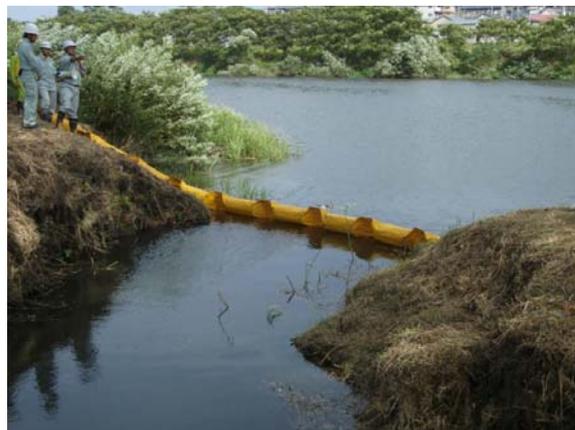
↑馬淵川(9月7日実施)

水路に油が流出したという想定です。馬淵川本流への流出を防ぐため、排水樋管と馬淵川の合流点にオイルフェンスを設置しました。

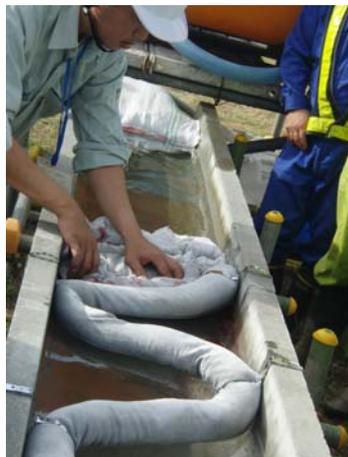
←  
訓練ではオイルフェンス設置の他に小水路における油回収方法、油及び中和剤吸着実演等も実施しました。(写真は小水路における油回収方法)
