保全ニュースとうほく

～ エレベーターの安全性の確保について ～

～オフィス家具・什器類における転倒防止等の安全対策について～

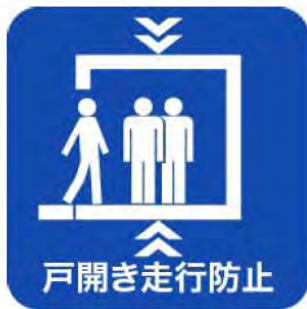
戸開走行保護装置

駆動装置又は制御器に故障が生じ、かごの停止位置が著しく移動した場合や、かご及び昇降路のすべての出入口の戸が閉じる前にかごが昇降した場合に、自動的にかごを制止し、人が挟まれること防止する装置（建築基準法施行令第129条の10第3項第1号）。

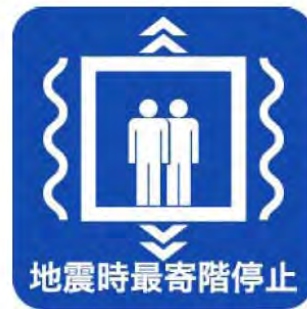
地震時管制運転装置

地震発生初期の微震動（P波）を感知し、本震（S波）が到達する前に最寄り階に自動運転し乗客をエレベーター外へ避難させることにより、かご内への閉じ込めを未然に防ぐことができる装置（建築基準法施行令第129条の10第3項第2号）。

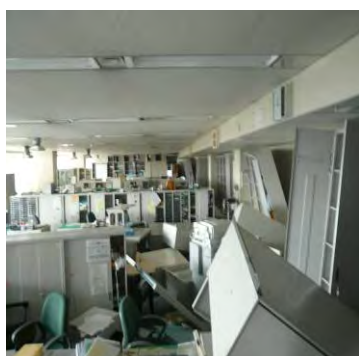
東日本大震災時に実施した官庁施設の状況調査でも、家具の転倒・落下・移動等の被害が見られました。揺れが大きくなる上層階に行くほど多く発生しており、また、背が高く奥行きが短い家具ほど転倒している傾向にあります。

家具の転倒・移動

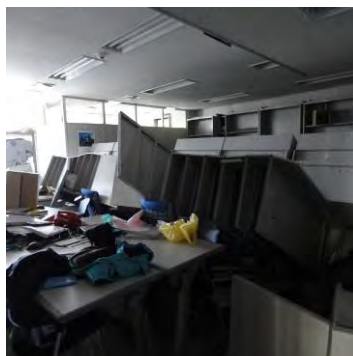
二段式家具の落下と転倒

- ・ 二段式家具で上下の連結をしていなかった。
- ・ 背の高い家具の上に載せた物が揺れて落ちてきた。

- ・ 二段に重ねる場合は必ず上下を連結しましょう。
- ・ 背の高い家具の上には物を載せないようにしましょう。

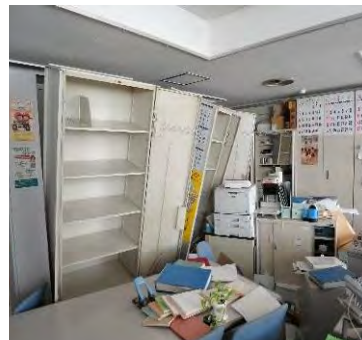
家具の傾斜と移動

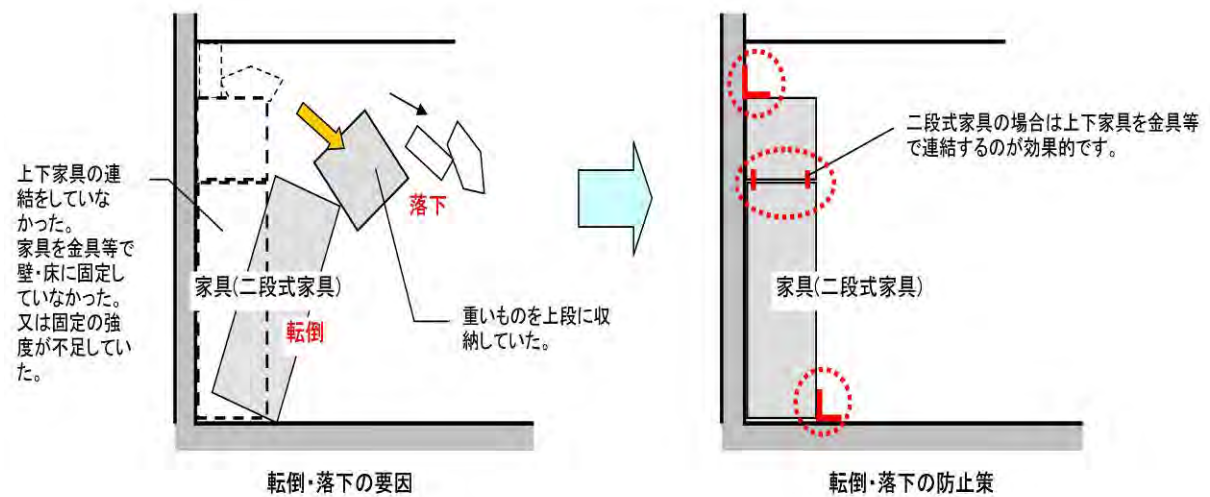
- ・ 家具を壁、床に金具などで固定することが最も確実な方法です。
すべての家具を固定することは、実際には難しい場合もあります。室内の中央に間仕切壁の代用として背の高い家具を配置することは、固定が床に限られてくるため大変危険な状態となります。壁側以外に背の高い家具を置かないことや、避難経路や出入り口の扉の付近には、転倒・移動しやすい家具を置かないことなど、避難の動線を考えたレイアウトの検討も必要です。
耐震ラッチなどを扉に取り付ける対策が必要になります。
- ・ 家具同士の連結を金具などで行うことも効果的です。
二段式家具の上下連結、並べて使用する家具の横連結、壁側に設置できない場合は、家具高さを120cm程度までとし背中合わせに連結することが必要です。

- ・ 動きやすい家具、機器類には、キャスターでロックし、アジャスターは確実に使用しましょう。また、必要に応じてベルトなどで壁面に連結しましょう。
