舗装作業が完了しました！

【工事概要】
 工事箇所： つがる市柏下古川 ～ 柏桑野木田 地内
 (岩木川 28. 2～30. 0K付近 左岸)
 工期： 平成25年3月16日 ～ 平成26年1月31日(予定)
 施工業者： ㈱和島組
 工事内容： 堤防の断面を大きくし出水時の安全性を向上させるため、堤防の幅を広げ高くする工事を行っています。

《進捗情報 2013. 12. 17現在》

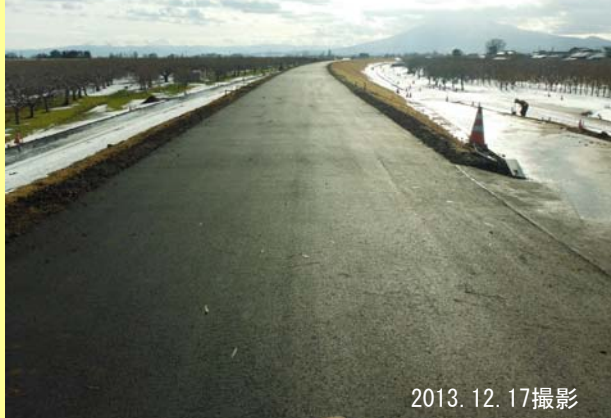
○ 堤防通路及び側道の舗装作業完了！

下流側から上流方向を撮影

2013. 12. 17撮影

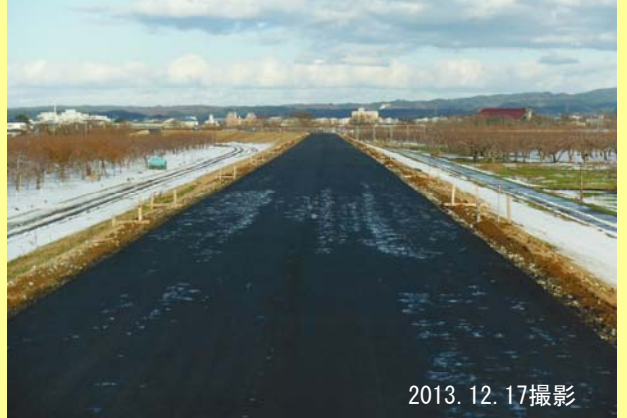
上流側から下流方向を撮影

2013. 12. 17撮影

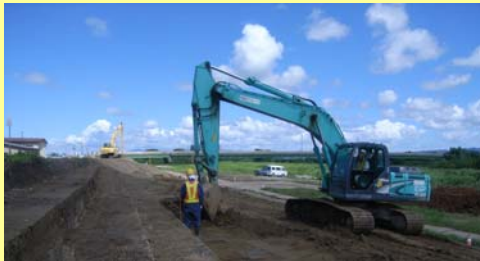
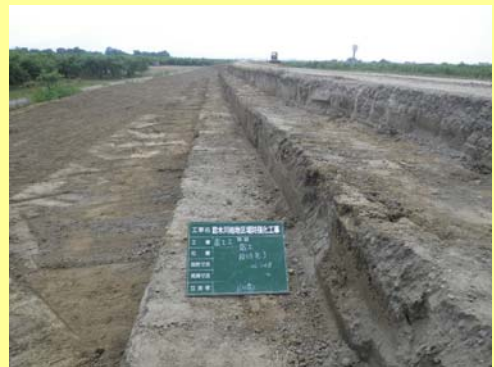
○ 段切り

既設堤防の表土をはぎ取り、新たに盛る土とのなじみを良くするため、段切りを行います。

2013. 7撮影

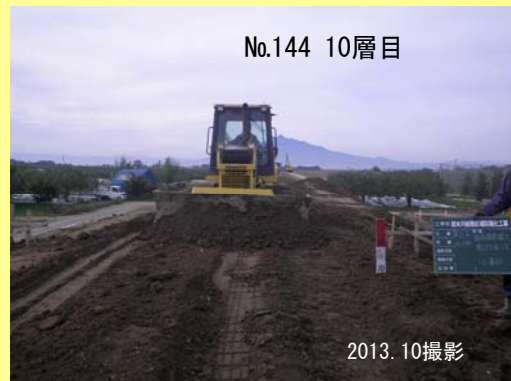
No.144 10層目

○ 盛土

30 cm程度毎に、土を敷き均し、締め固めます。
ここでは、21 t級のブルドーザで行っています。

2013. 10撮影

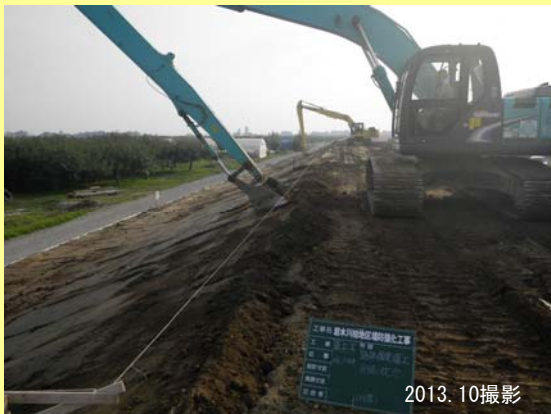
○ 法面整形

バックホウなどで余分に盛った土を削り

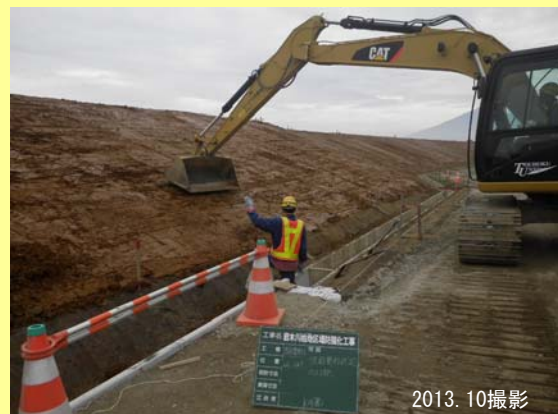
粘着力のある土を表面に貼り付け斜面をきれいに仕上げます

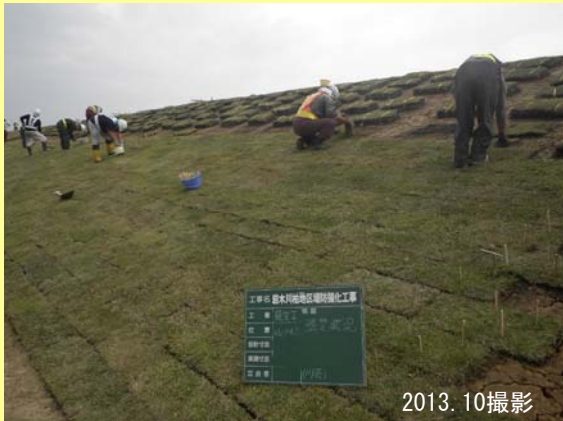
○ 張芝

2013.10撮影

斜面に芝を貼り付け、竹串で押さえます

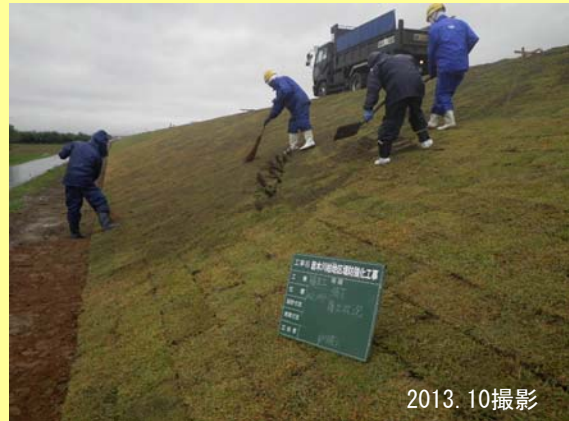
2013.10撮影

目土をし、貼り付けた芝をさらに押さえます

※ 目土：芝生の上に葉が隠れない程度に薄く土をかける事を言います。
 土壌表面の凹凸を修正したり浮き上がった株を押さえて、ここからの発根を促し芝生を若返らせる効果があります。

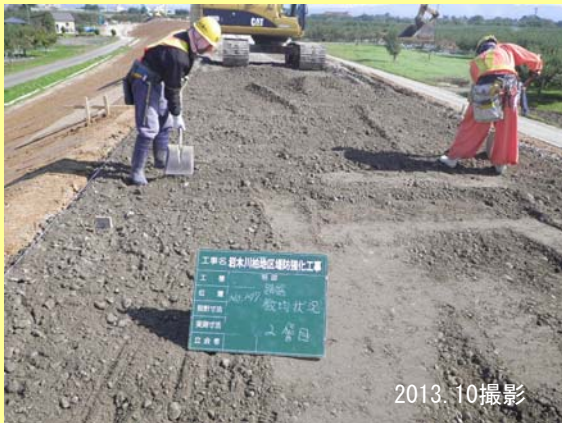
【路盤工】

2013.10撮影

規定の厚さで碎石を敷き均し

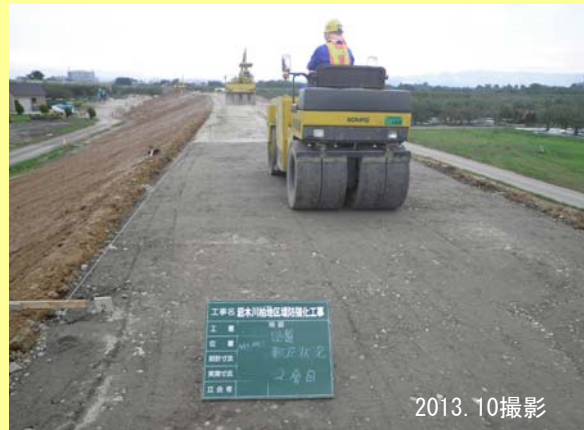
2013.10撮影

ローラー等で締め固めます

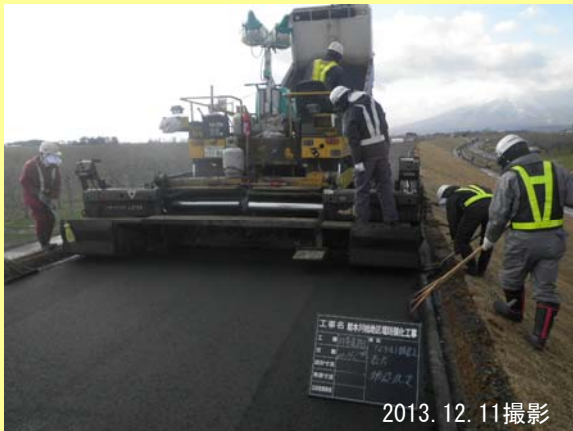
【アスファルト舗装】

2013.12.11撮影

アスファルトフィニッシャーという機械で加熱したアスファルト合材を計画の厚さで敷き均します

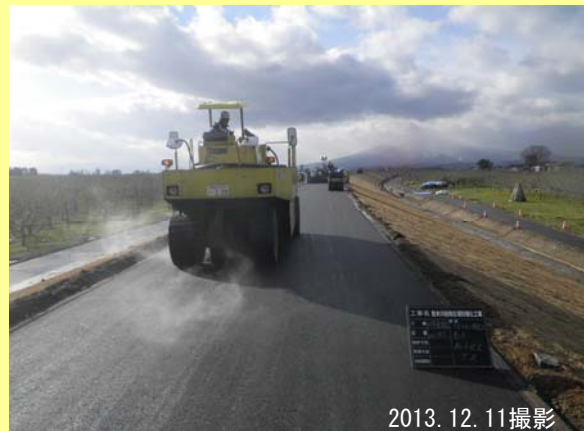
2013.12.11撮影

温度が高いうちにタイヤローラーなどでアスファルトを締め固め、温度が低くなったら完成です
