# 十三湖右岸圍繞堤若宮地区修繕工事

## 工事が始まりました！

2013. 11. 1

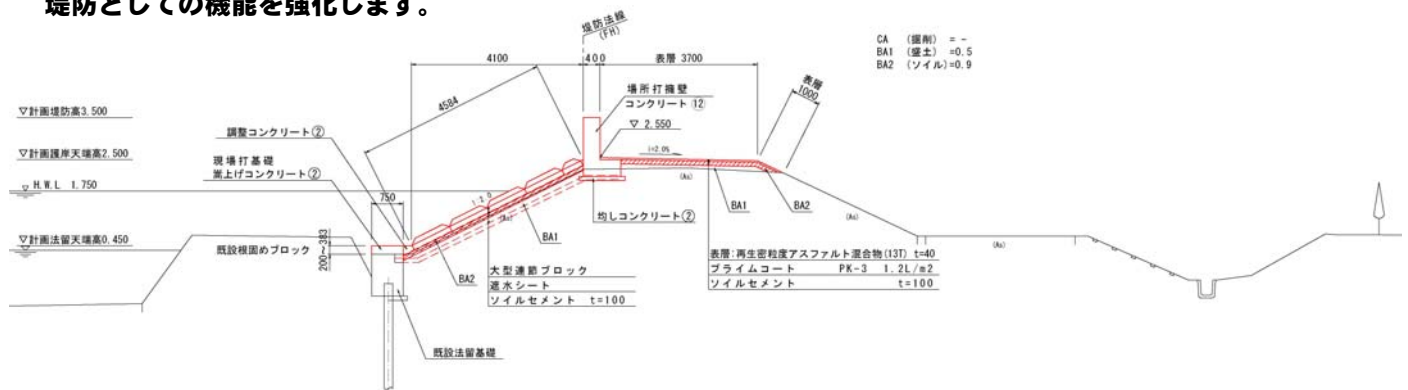
### ○標準断面図

堤防の高さを確保するためコンクリートによる壁を追加設置するとともに、護岸に大型連節ブロックを設置し、堤防としての機能を強化します。

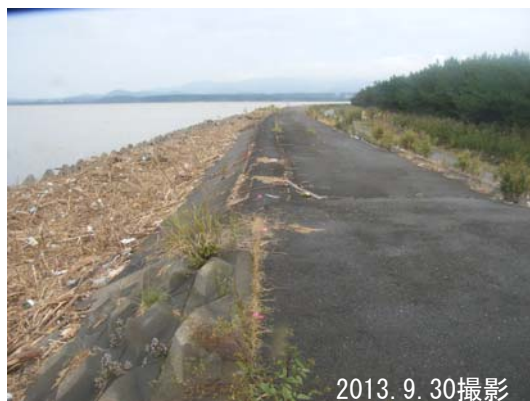
#### 工事着手前の状況一

台風18号の増水により岩木川上流部から流れてきた流木が十三湖堤防岸に大量に漂着しています。

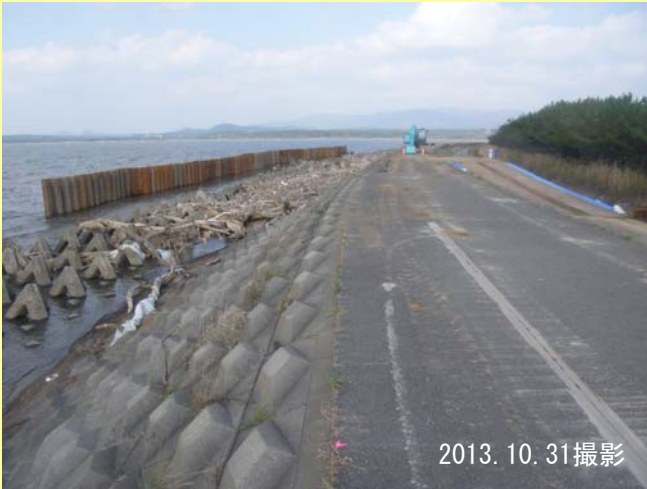
### ○ 仮設鋼矢板を設置中！

▲現在の状況

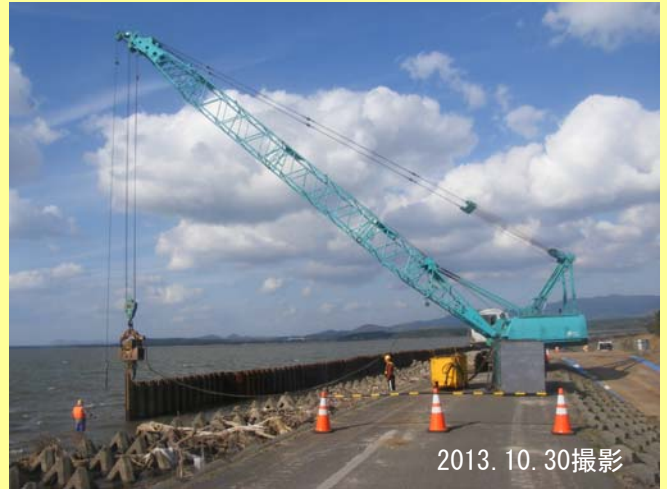
▲仮締切鋼矢板設置作業
