## 特殊堤防とは

# 二ツ井地区特殊堤防補修概要

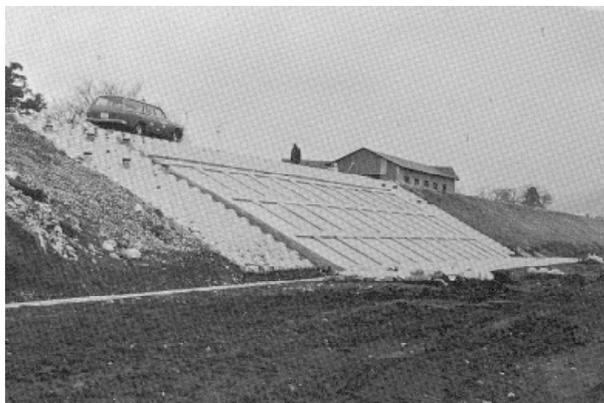
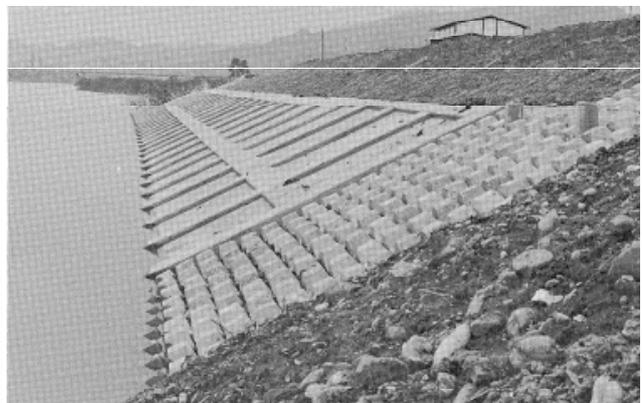
(二ツ井特殊堤防施工当時の状況)

二ツ井地区の特殊堤防においては昭和47年洪水後、昭和48～52年にかけて整備されました。

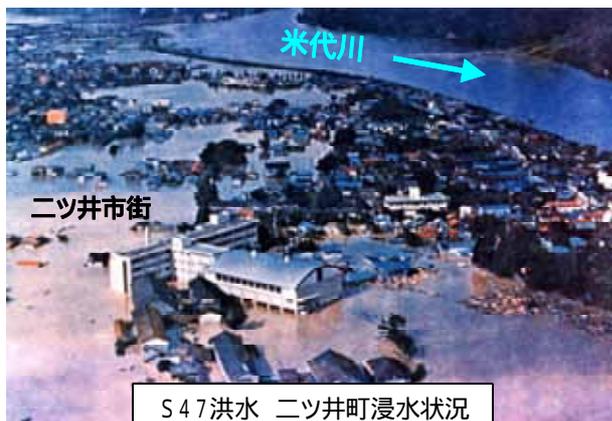
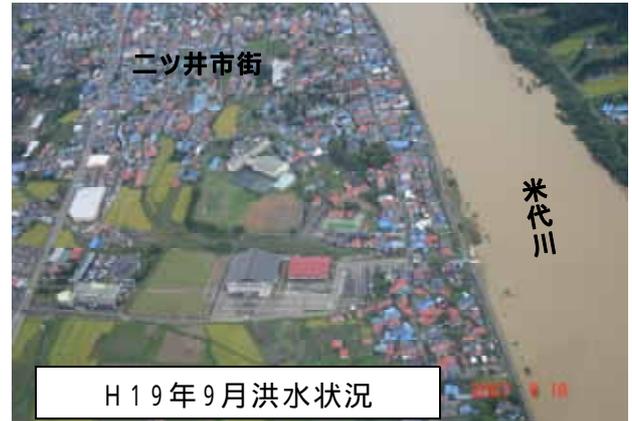
## 二ツ井特殊堤防整備前後の効果

特殊堤防が整備されたことで、平成19年9月洪水から二ツ井市街が守られた。

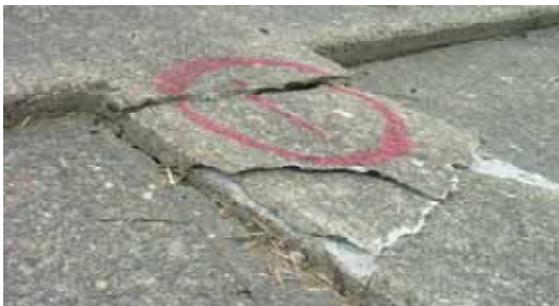
## コンクリート護岸の損傷状況

(コンクリート法枠の損傷)

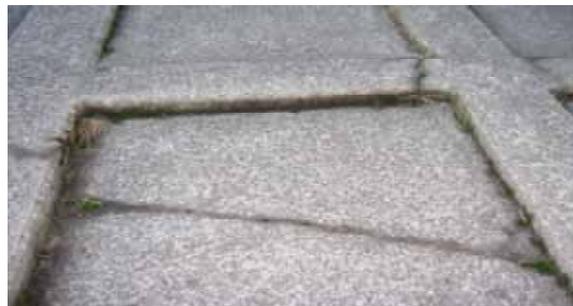
(コンクリート鏡の損傷)
