平成20年岩手・宮城内陸地震により発生した 河道閉塞(天然ダム)箇所の直轄砂防災害関連 緊急事業の実施状況について

河道閉塞(天然ダム)対策実施状況 1/2

湯ノ倉地区 河道閉塞(天然ダム)状況

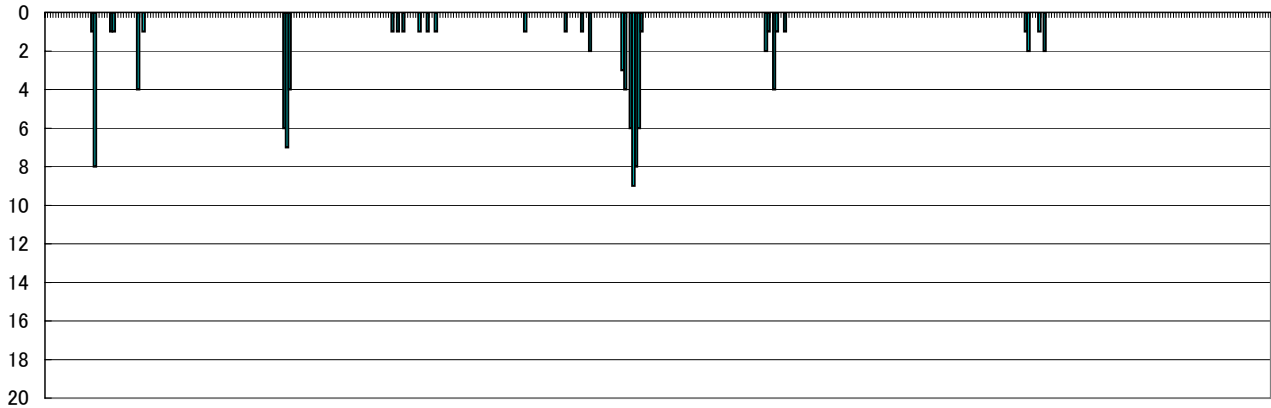
湯浜観測所降雨量

時間雨量
(mm/h)

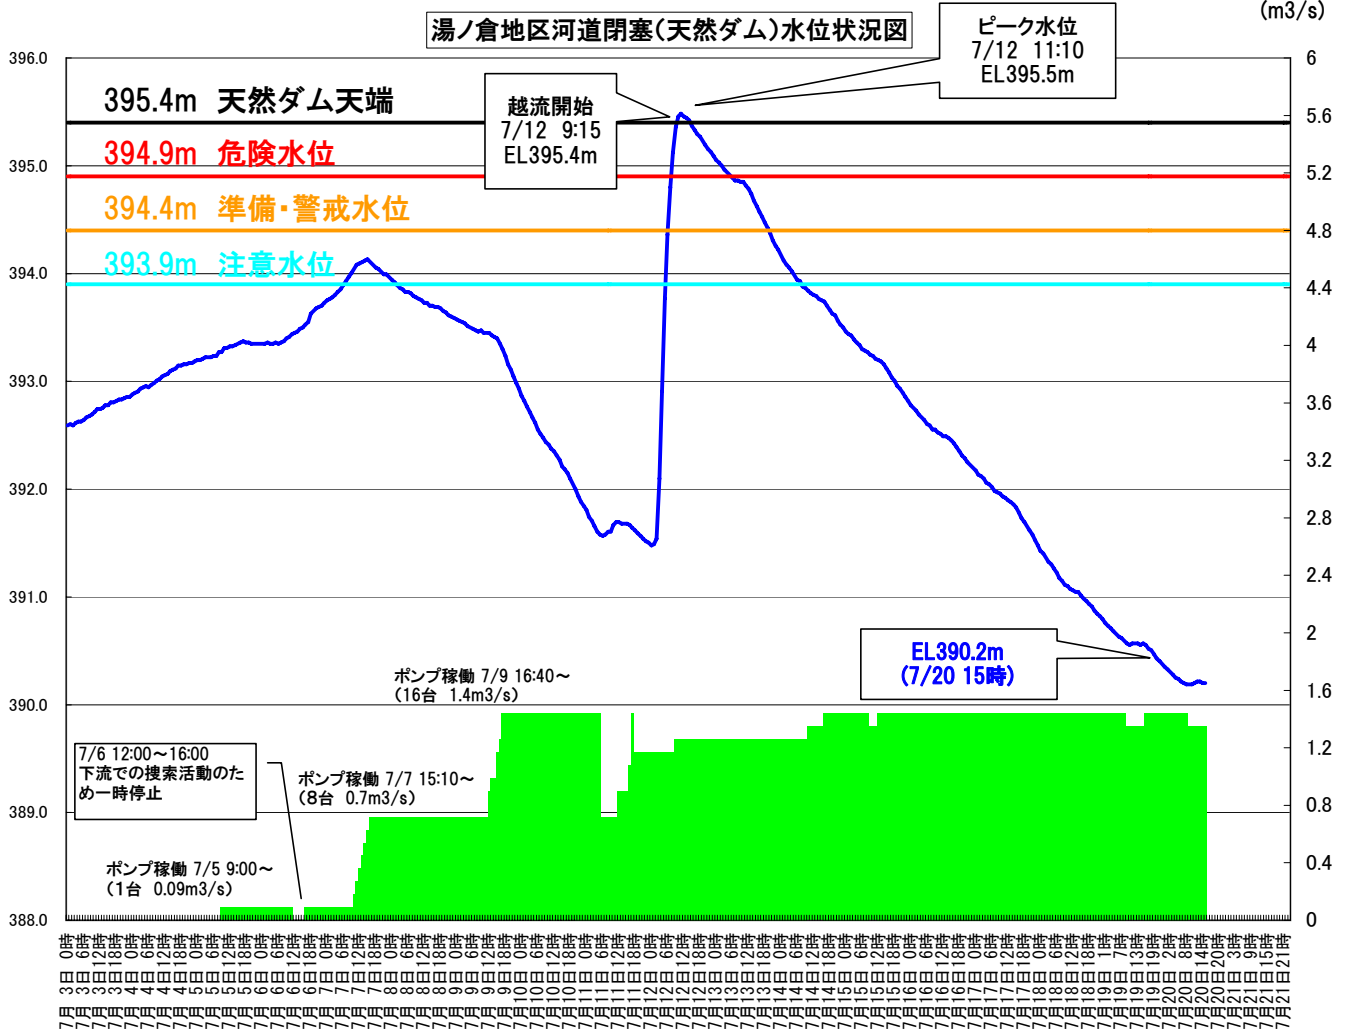
- ・本日15時の水位は、標高390.2m(危険水位まで4.7m)
昨日15時より1日で0.4m低下しています。
(越流する危険があると考えられる水位(危険水位):標高394.9m)
- ・ポンプ15台で排水作業を実施中です。

水位(m)

ポンプ排水量
(m³/s)

■ ポンプ稼働
 — 水位
 — 危険水位
 — 注意水位
 — 天然ダム天端
 — 準備・警戒水位
