旧北上川河口部応急対策大型土のう設置が完了！

～ 地盤沈下により損傷した高潮対策の復旧 ～

旧北上川河口対策について

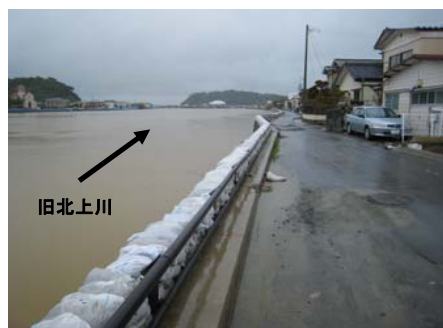
①石巻市住吉町での応急対策 ※ 6月26日撮影

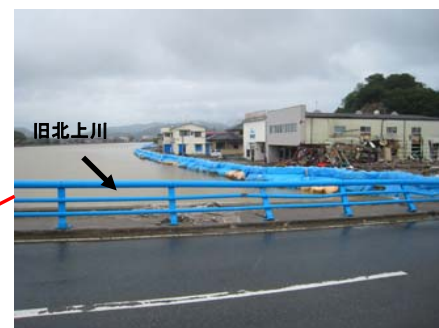
④石巻市八幡町での大型土のう積み ※ 6月26日撮影

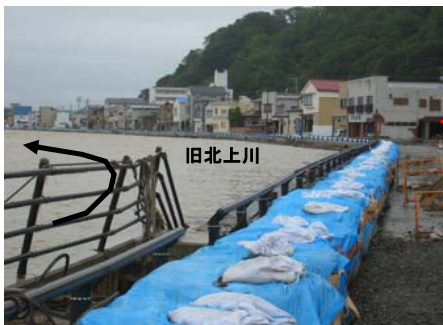
②石巻市中央～門脇町での大型土のう積み ※ 6月26日撮影

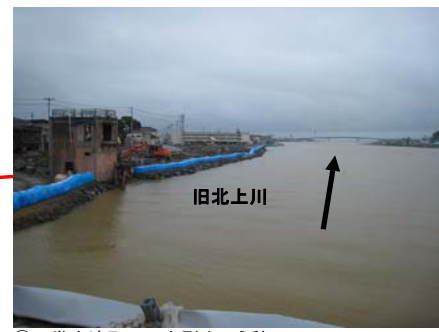
⑤石巻市湊町での大型土のう積み ※ 6月26日撮影

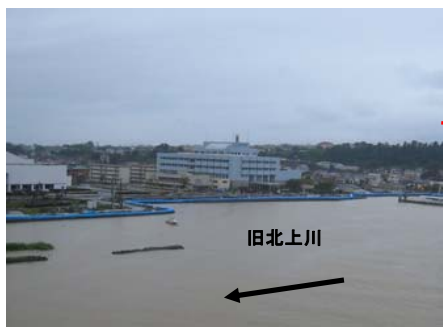
③石巻市門脇町での大型土のう積み ※ 6月26日撮影

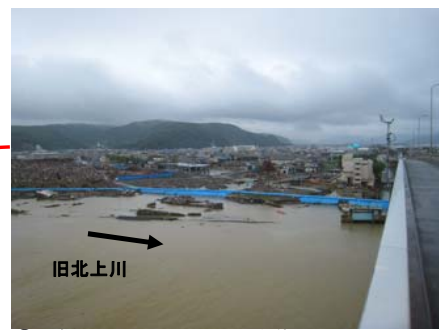
⑥石巻市川口町での大型土のう積み 日和大橋から撮影 ※ 6月26日撮影
