平成23年10月31日
国土交通省東北地方整備局
新庄河川事務所

濁沢川地すべり性崩壊現場における 無人化施工の見学会を開催します

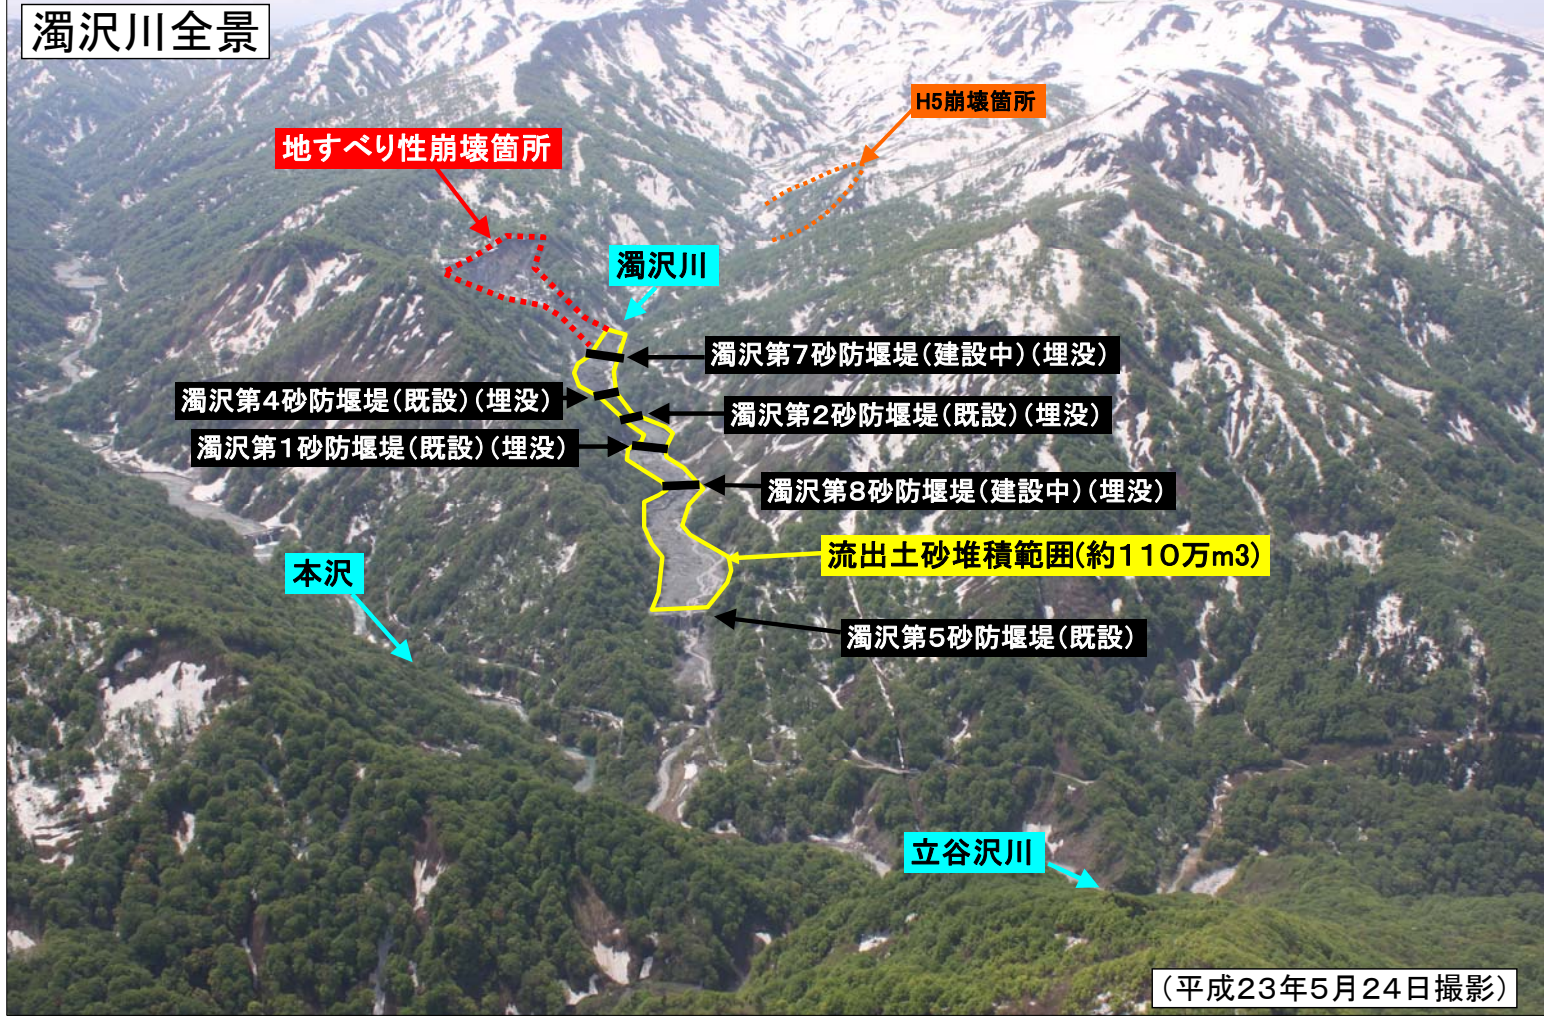
濁沢川全景

崩壊土砂は、3基の砂防堰堤を埋積し、約1.5km下流の「濁沢第5砂防堰堤」止まっています。

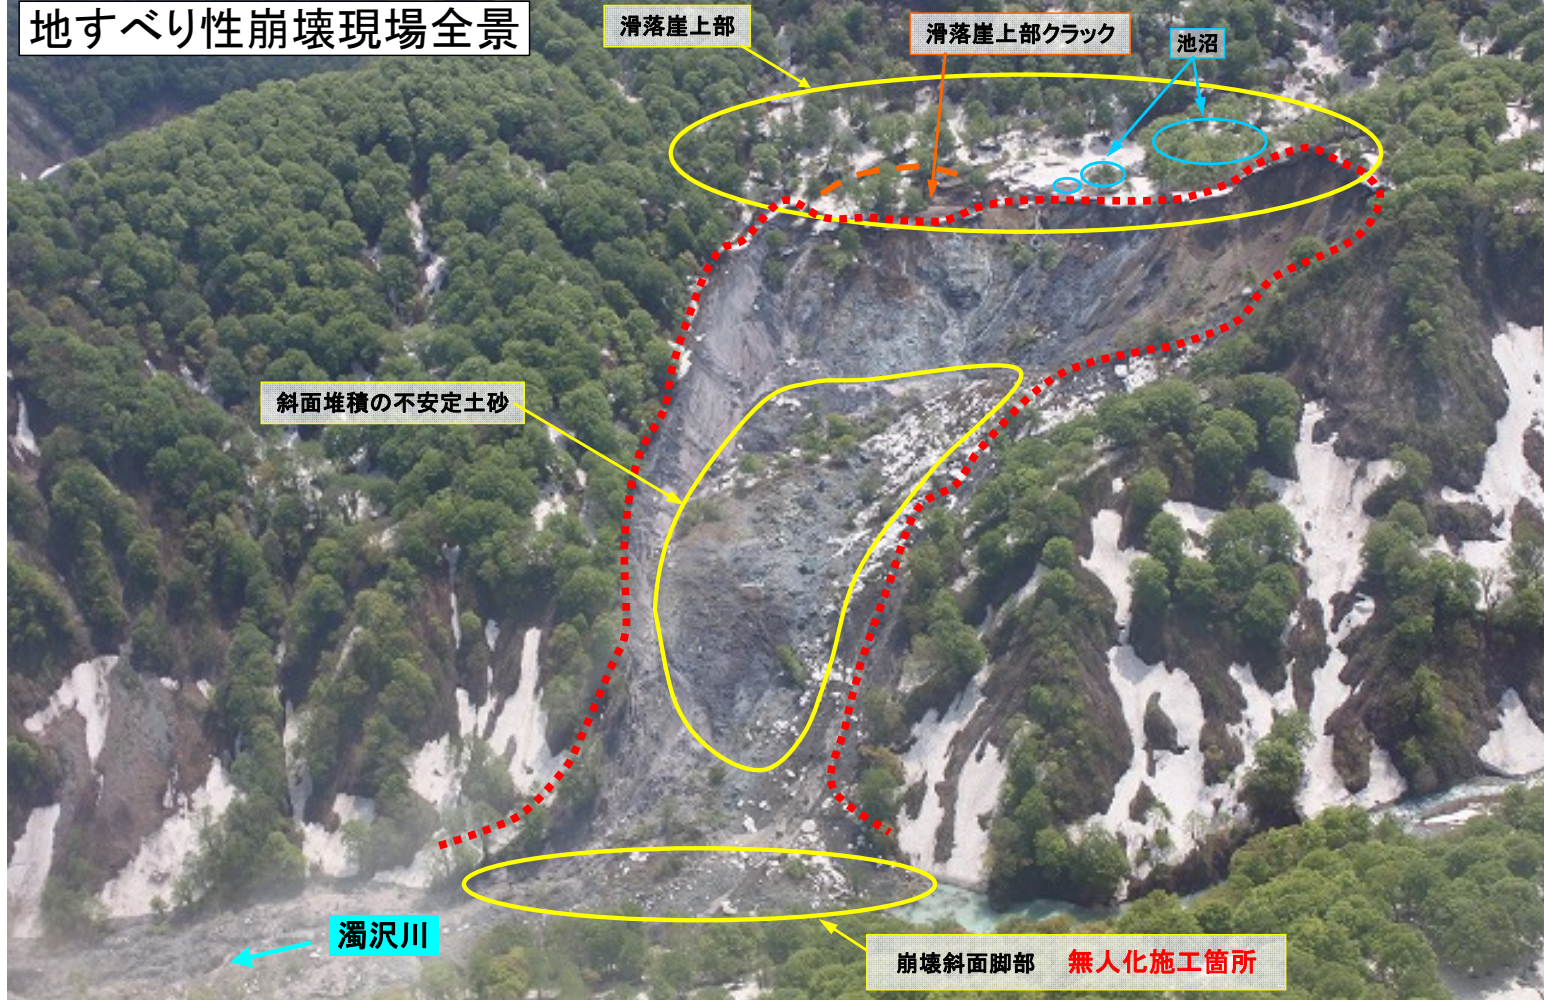
地すべり性崩壊現場全景

斜面長約470m、幅約350mにわたり深層崩壊し、約190万立方メートルがくずれた池ノ台地区。崩壊斜面脚部で無人化施工が行われています。

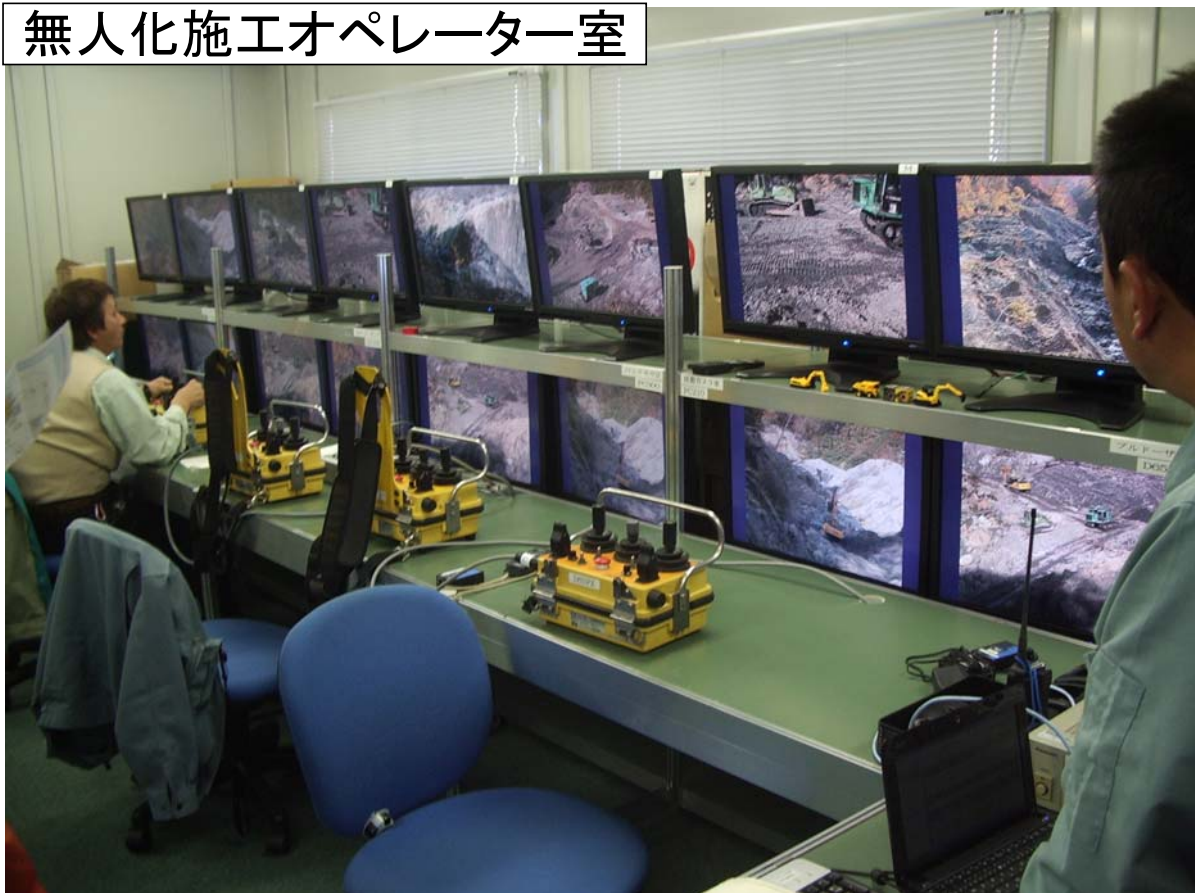
無人化施工オペレーター室

多数のカメラ・モニタをとおして無線で重機を操縦しています

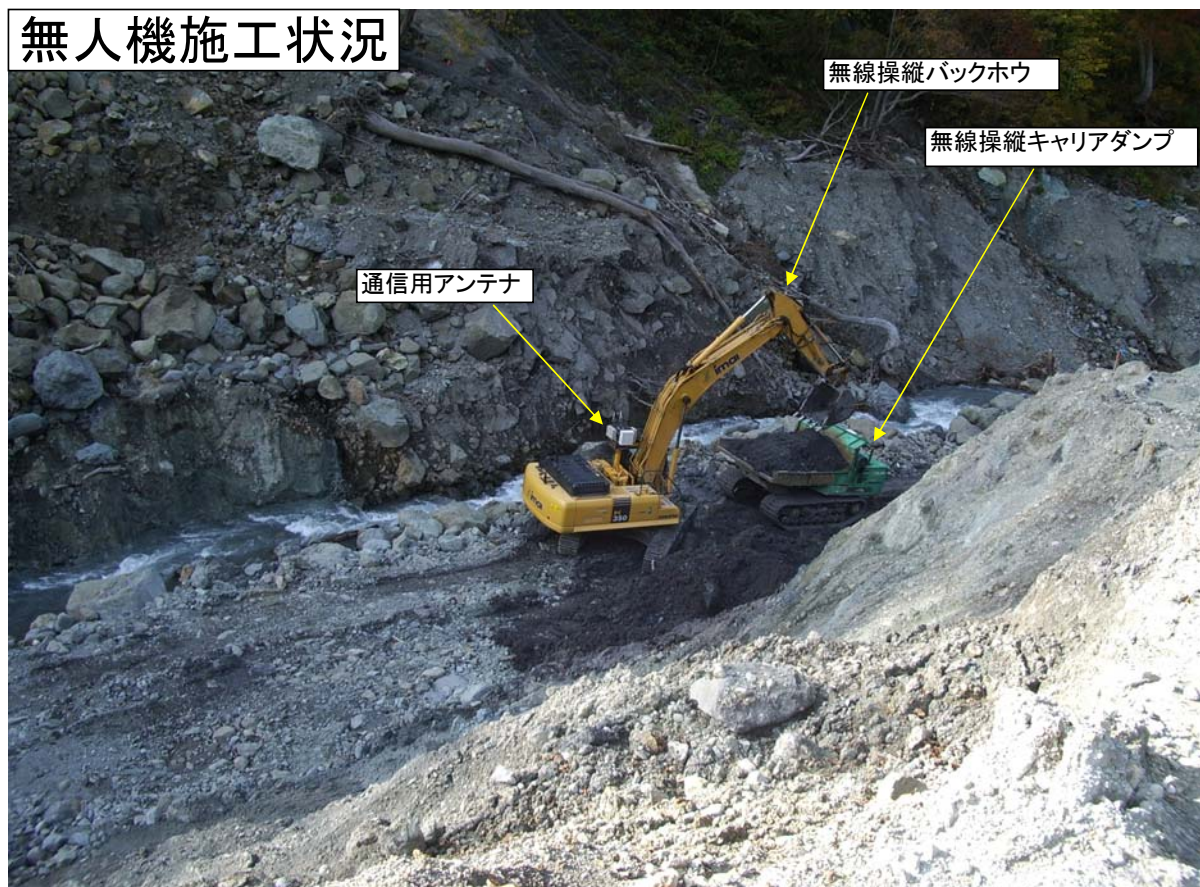
無人機施工状況

モニター室から重機や周辺に設置したカメラにより無人で進入路を施工しています。
