東日本大震災で被災した

国道6号 大熊町夫沢(おつとざわ)地区で 本線の通行が可能となります

国道6号 大熊町夫沢地区 位置図 及び 復旧状況

国道6号 大熊町夫沢地区 復旧状況

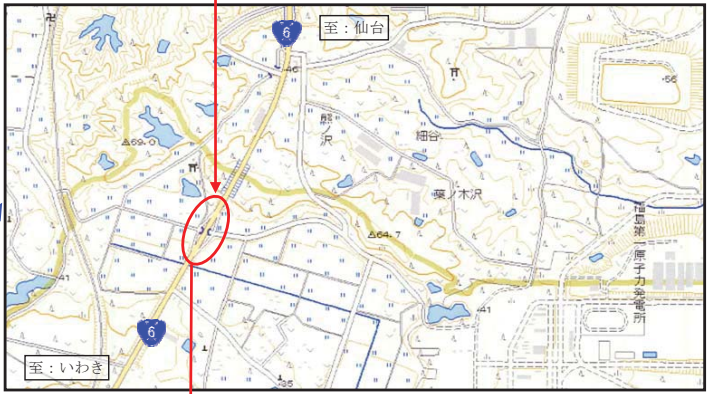
災害復旧箇所
 国道6号 253.2~253.4kp
 双葉郡大熊町夫沢（おととざわ）地内

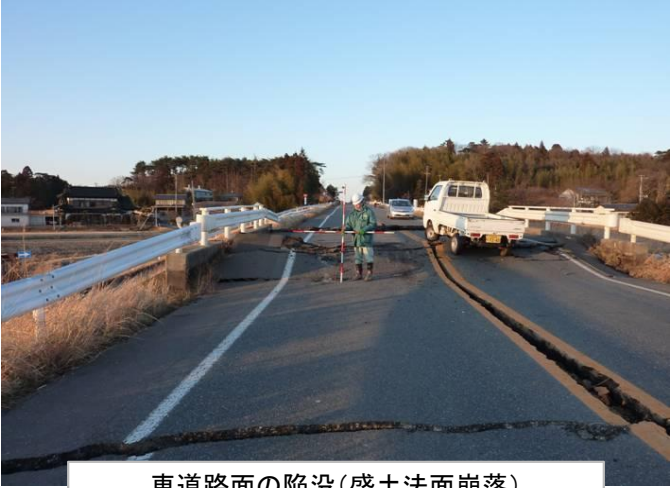
被災後の状況

車道路面の陥没(盛土法面崩落)

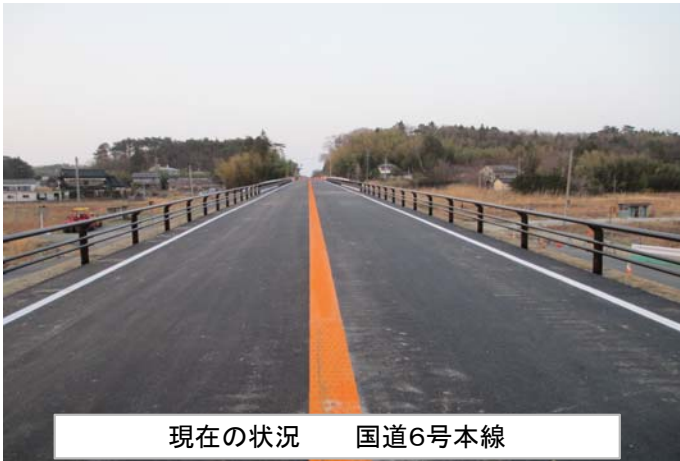
現在の状況 H25年4月4日 現在

工場で製作した函渠

1. 区 間 : 福島県大熊町大字夫沢字長者原地内
(福島第一原発入口付近)
2. 被災延長 : 国道6号 約200m
3. 被災状況 : 東日本大震災により、長原橋(橋梁 L=6.5m)の損傷、盛土法面崩落、車道路面の陥没等
4. 復旧工事での工夫等 :
復旧にあたっては、プレキャストボックス(工場で作成した函渠)を採用し、現場作業時間を短縮するなどの工夫を実施。
