北上川堤防のり面に自動車のタイヤ痕を発見

～のり面走行防止のため、河川巡視を強化します～

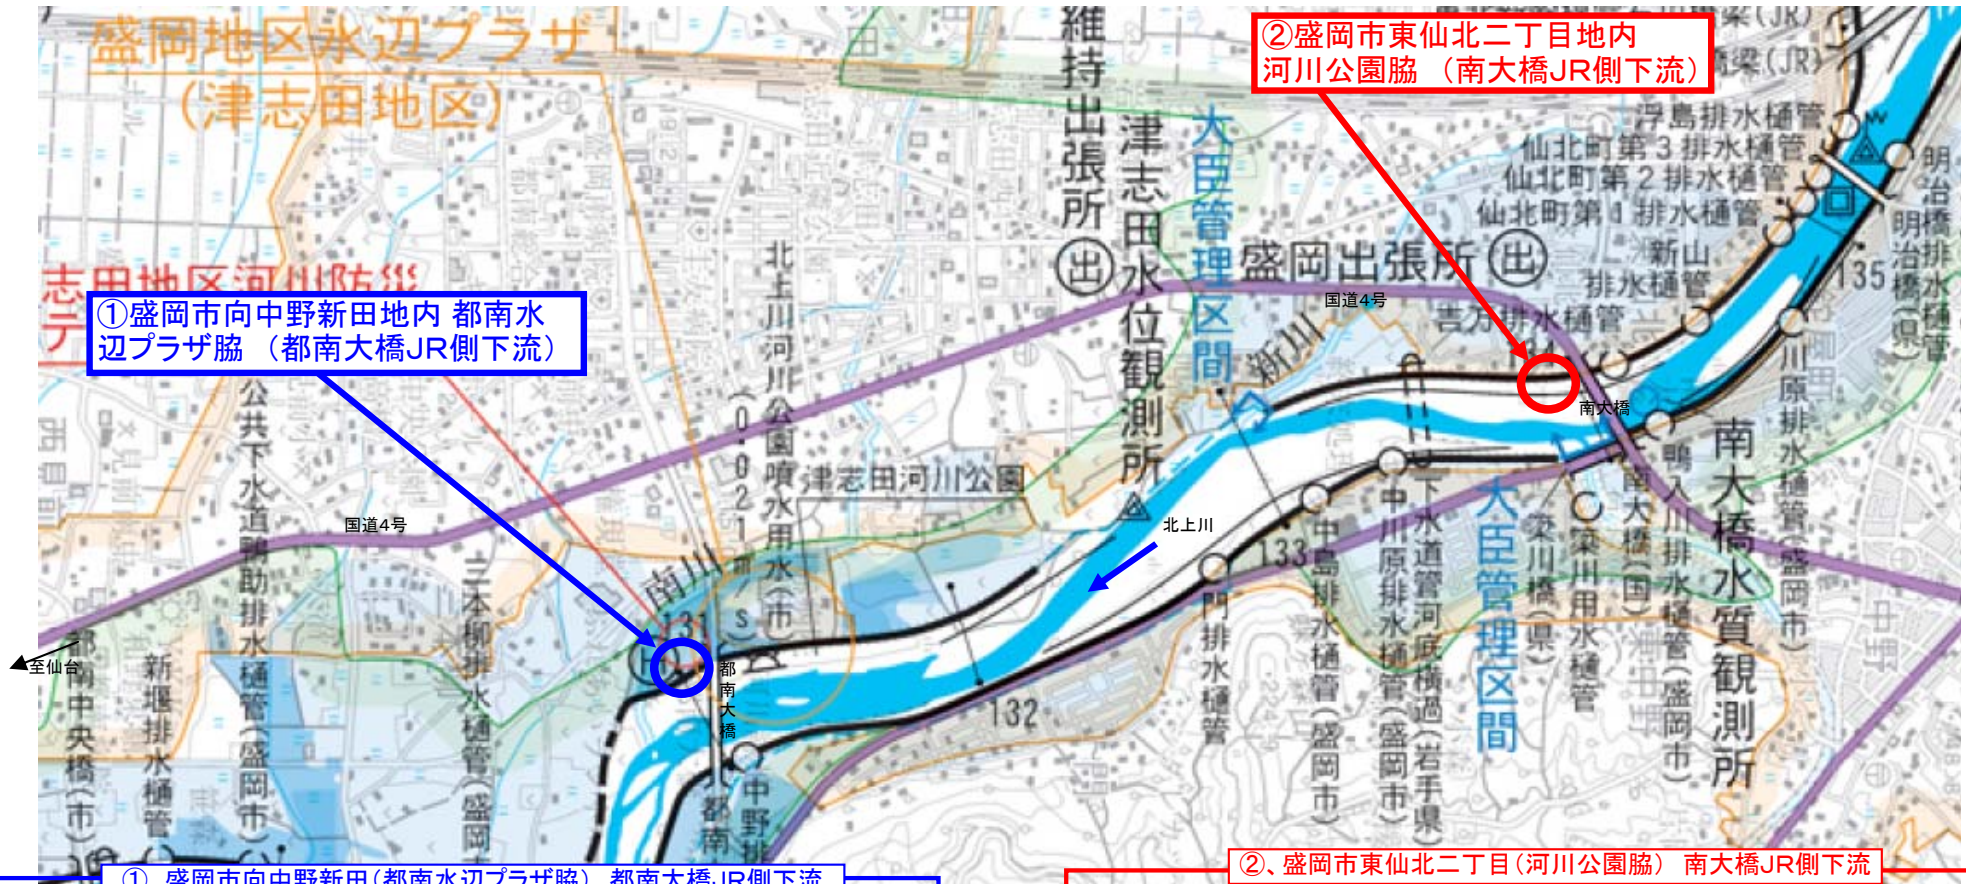
位置図、写真

- ① 発見日時：平成25年5月8日(水)15時30分
場所：盛岡市向中野新田 地内 都南堤防「都南水辺プラザ脇」
北上川JR側 131.0k付近（都南大橋 JR側下流）
状況：自動車走行により堤防のり面が損傷(のり長15m×幅3mにわたりタイヤ痕を確認。タイヤにより芝がえぐられている事を確認。
左右両タイヤの幅は約1.6m)
*本箇所では、平成20年6月にも車両によるのり面走行を確認したため「警告看板」設置により注意喚起を行っておりました。
- ② 発見日時：平成25年5月10日(金)15時40分
場所：盛岡市東仙北二丁目 地内 盛岡右岸堤防「河川公園脇」
北上川JR側 133.95k付近（南大橋 JR側下流）
状況：自動車走行により堤防のり面が損傷(のり長3.8m×幅1.9mにわたりタイヤ痕を確認。タイヤにより芝がえぐられている事を確認。
左右両タイヤの幅は約1.9m)

今回の事案を踏まえ、当事務所では河川巡視を強化するとともに、タイヤ痕を発見次第、最寄りの警察署に通報いたします。
