田沢湖田沢供養佛地区の緊急工事 ～台風に備え、崩壊斜面への大型土のう設置を前倒し～

供養佛地区緊急工事の進捗情報

【平成25年10月1日～15日】

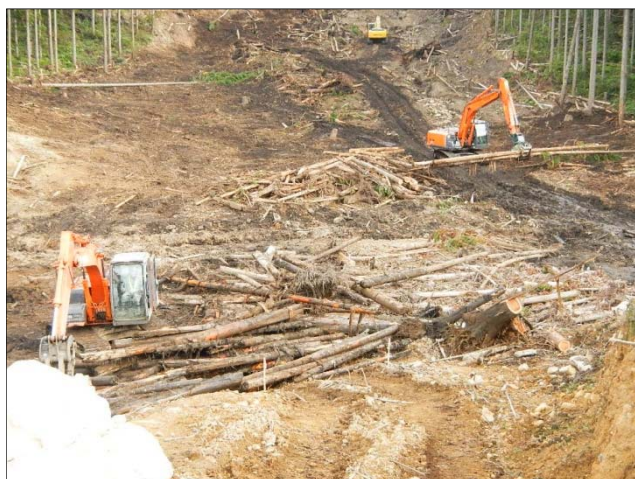
斜面に残る倒木の処理状況

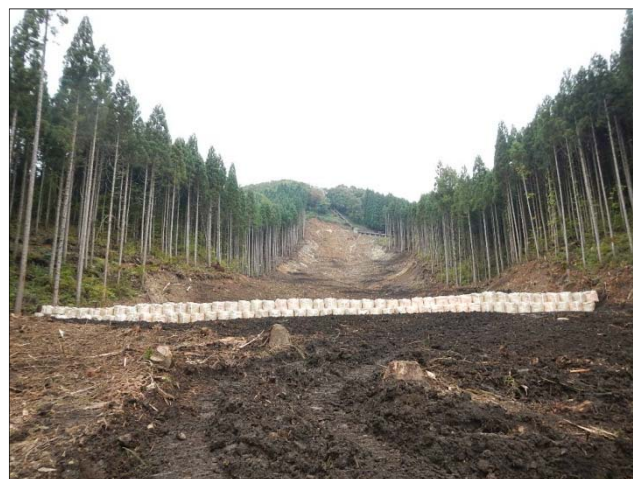
大型土のう設置が完了(延長約50m、2段積、135袋)

- ・ 2回／月のペースで工事進捗情報（別紙）を発行していくこととしています。
- ・ 本情報は、監視・復旧センターへの掲示及び事務所HPに掲載していきます。
- ・ 工事用道路の造成は完了
- ・ 倒木及び土砂処理は全体の約75%が完了
- ・ 落石防止対策としては、仮設の大型土のう設置（延長約50m、2段積、135袋）を完了。
今後、落石防護柵を設置することとしています。
- ・ 砂防堰堤本体の着手は11月初旬を予定
