8月9日低気圧による出水

御所ダムに大量に漂着した流木の緊急撤去が終了

～ 約1万m³（平年の約10倍）を撤去、美しい湖面が復活 ～

ごしよ 御所ダムの流木処理状況

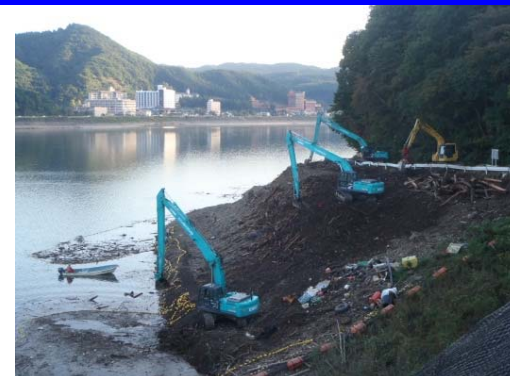
流木漂着状況(撤去前)H25.8.16撮影

湖面を覆う大量の流木(約18万 m^3)

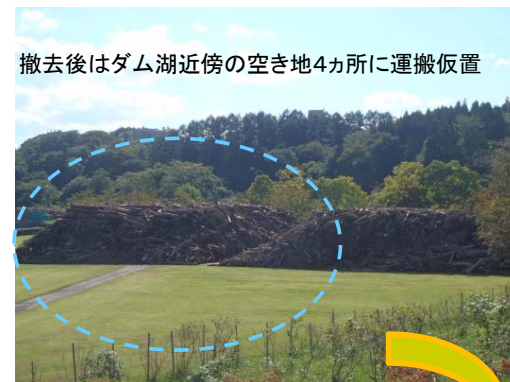
流木撤去状況

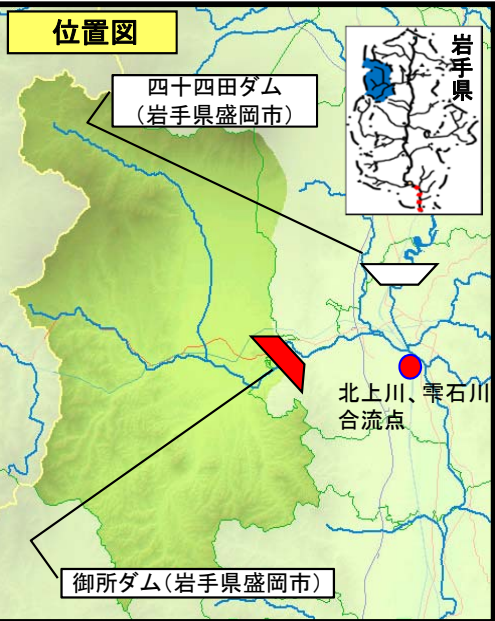
撤去後はダム湖近傍の空き地4カ所に運搬仮置

仮置場の状況(繫字山根地内)

仮置きされた流木の“高さは”
ビル1階分に相当(約4.5m)

約 $h=4.5\text{m}$

流木仮置き状況

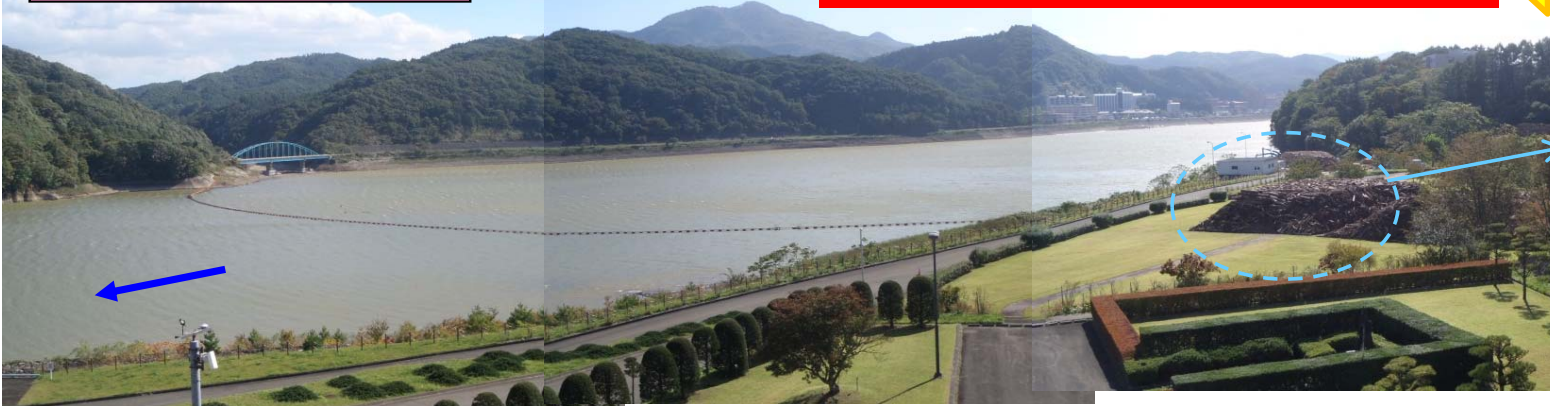
流木緊急撤去で、出水前の“美しい湖面が復活”

ダム湖全景(撤去後)H25.10.21撮影

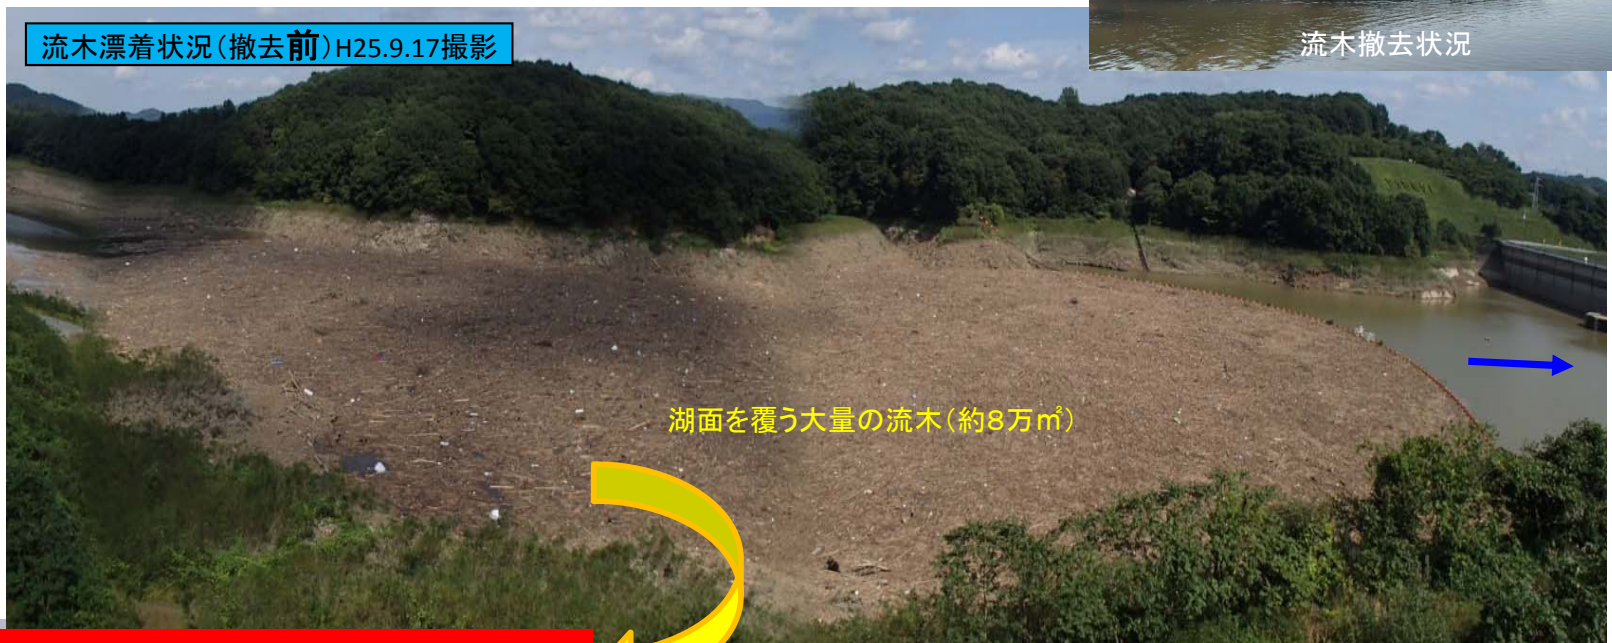
流木緊急撤去で、出水前の“美しい湖面が徐々に復活”
