## 出水で壊れた子吉川の護岸の応急対策を実施

～本格的な出水期に備え、被害拡大防止対策を行います～

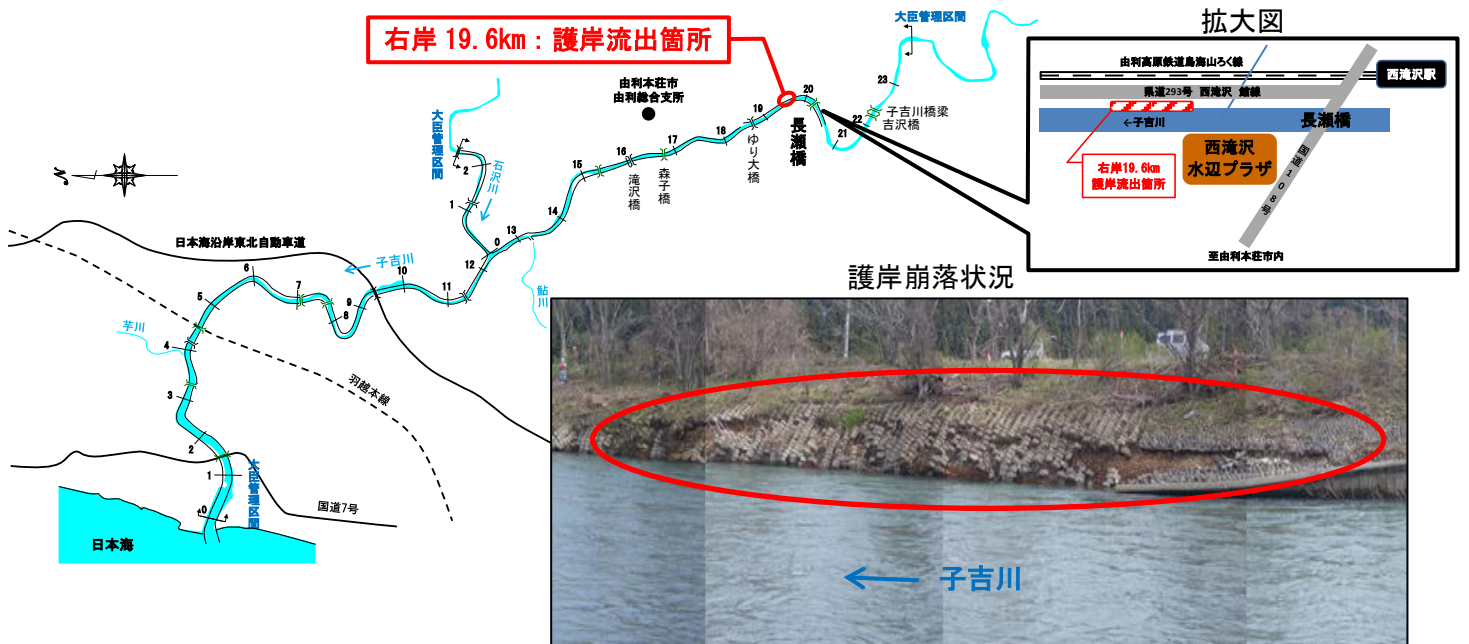
◆被災箇所：秋田県由利本荘市蟹沢地先（子吉川河口から 19.6km 付近の右岸）

今回の出水により、家屋浸水等の被害はありませんでしたが、その後の河川巡視により、由利本荘市蟹沢地先において既設護岸の一部崩落が確認され、現在、詳細に調査を進めております。

護岸崩落状況

県道 293 号への影響が無いよう、本格的な出水期を迎える前に被害拡大防止のため、応急対策（袋詰め根固め工）を実施します。
