記者発表資料

平成30年10月18日
国土交通省東北地方整備局
仙台河川国道事務所

国道4号で特殊車両の指導取締りを実施

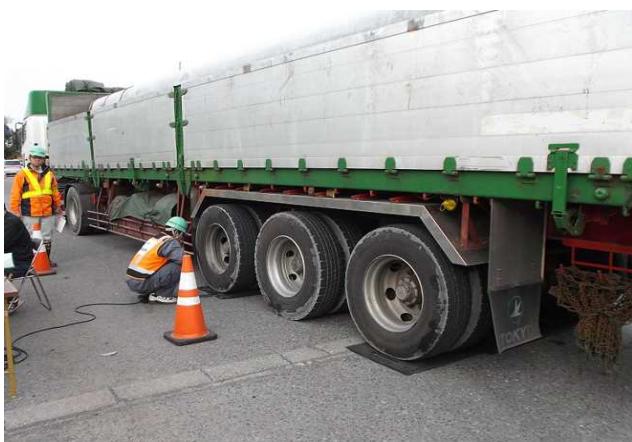
特殊車両の重量測定状況

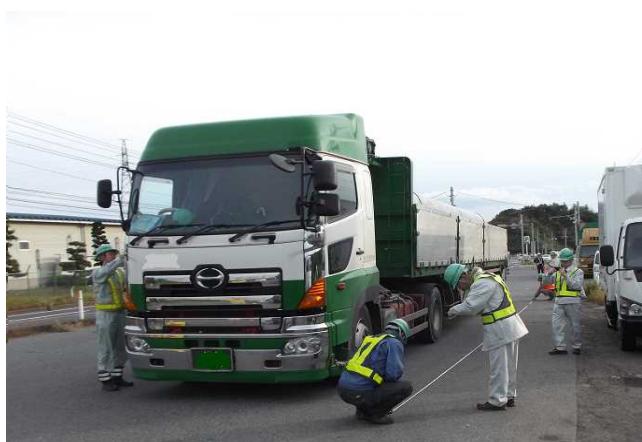
特殊車両の寸法測定状況

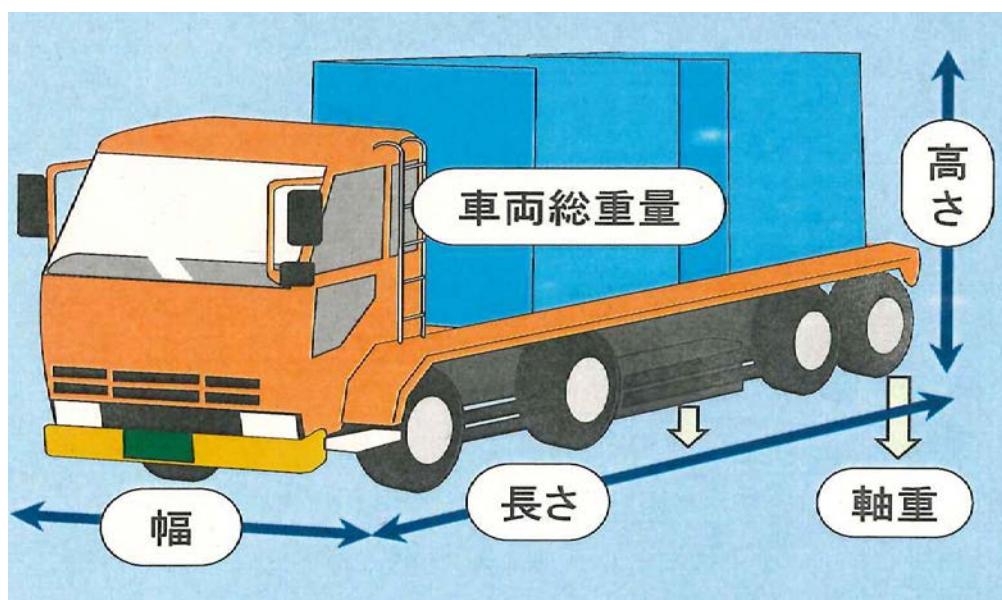
下表の限度を「一つでも」超える車両は、道路法の規定に基づく「特殊車両通行許可」が必要です。

長さ	走行(連結・積載)状態で12m ※トレーラー等の連結車両はほとんどがこの値を超えます。
幅	積載状態で2.5m
高さ	積載状態で3.8m(一部道路では4.1m)
総重量 (車+乗員+荷物)	積載状態で20t (一部道路では車両の構造に応じて最大25t)
軸重	積載状態で最大10t

- ・車両の大きさや重さに関する制限は道路法のほかにも「道路運送車両法」、「道路交通法」でも定めがあります。
- ・自動車検査証に記載の車両総重量等の範囲内であっても、上表の限度を「1つでも」超える車両は「特殊車両通行許可」が必要です。

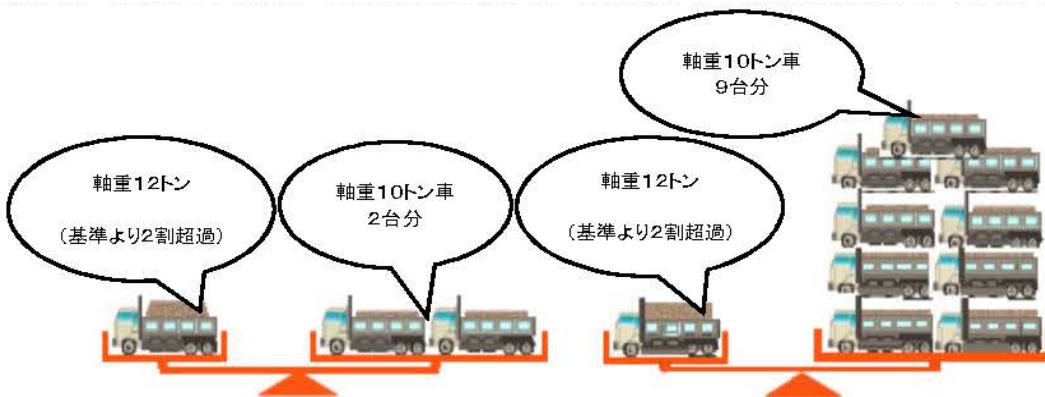
【舗装に与える疲労イメージ】

【床版に与える疲労イメージ】

舗装の場合

12トンの4乗／10トンの4乗=2. 0736÷2台

橋梁の場合

12トンの12乗／10トンの12乗=8. 9161÷9台

車両の重量が道路構造物の疲労に及ぼす影響は、舗装で4乗、橋梁(RC床版)で12乗と言われています。

仮に大型車1台が、車両制限令の基準値である軸重10トンを2割超過した場合は、舗装に対して大型車約2台分、橋梁に対して大型車約9台分の疲労が蓄積されることとなります。

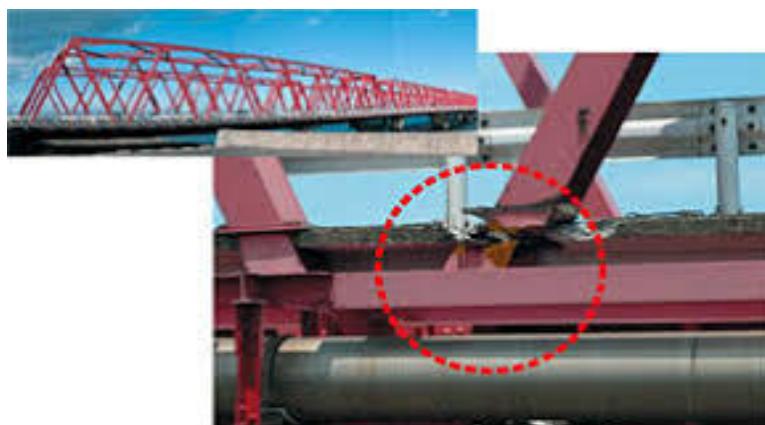
橋梁損傷の例 一般国道23号 木曽川大橋の鋼材破断

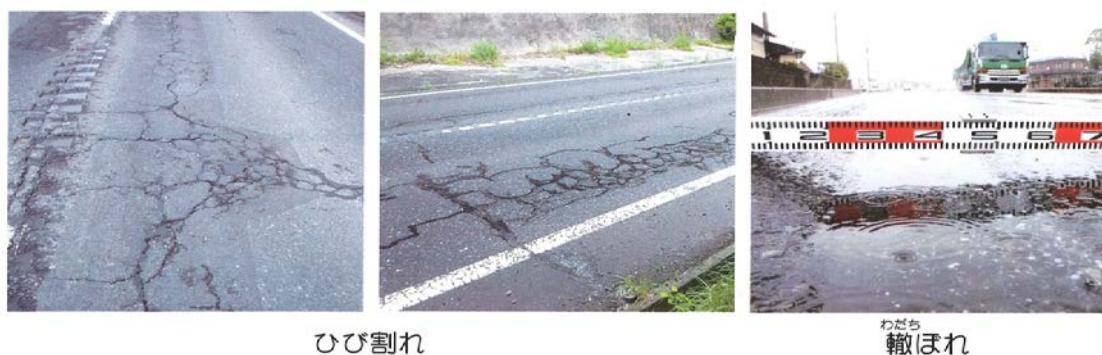
舗装損傷の例
